# Untersuchungsbericht

Aktenzeichen: 60uu2014-06/007-3323

## Gefährliches Ereignis im Eisenbahnbetrieb

| Ereignisart: | Zugkollision |

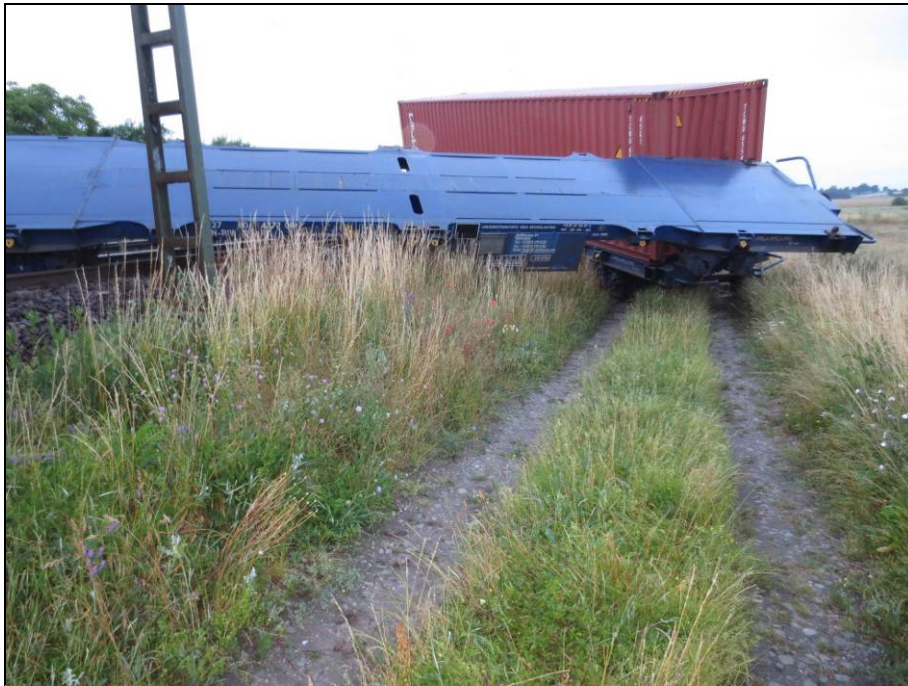
Abb. 2: Wagen 3 der HSL Logistik GmbH umgestürzt

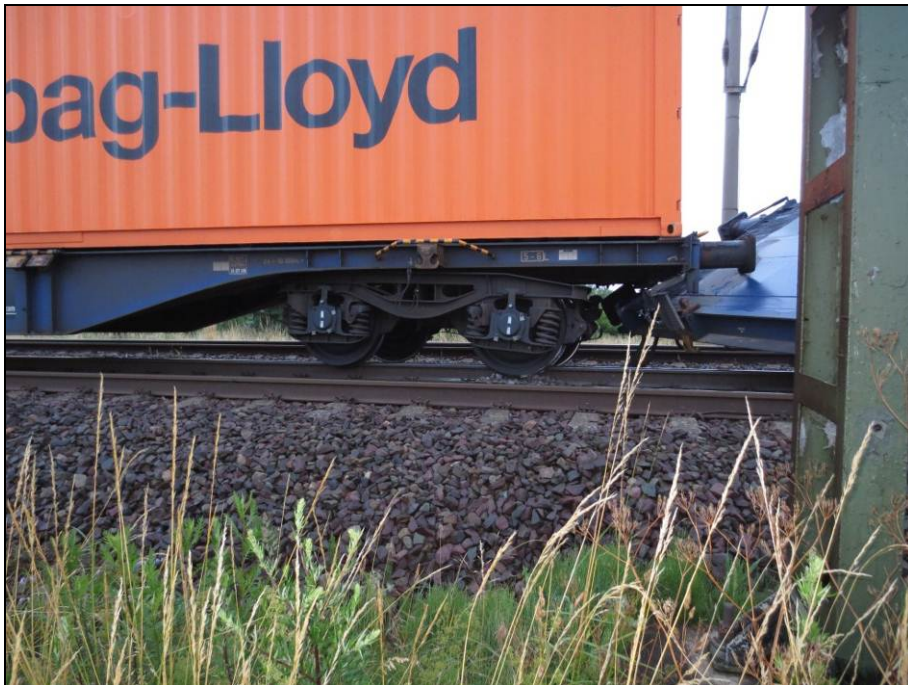
Abb. 3: Wagen 11 der HSL Logistik GmbH mit einem Drehgestell (2 Radsätzen) entgleist

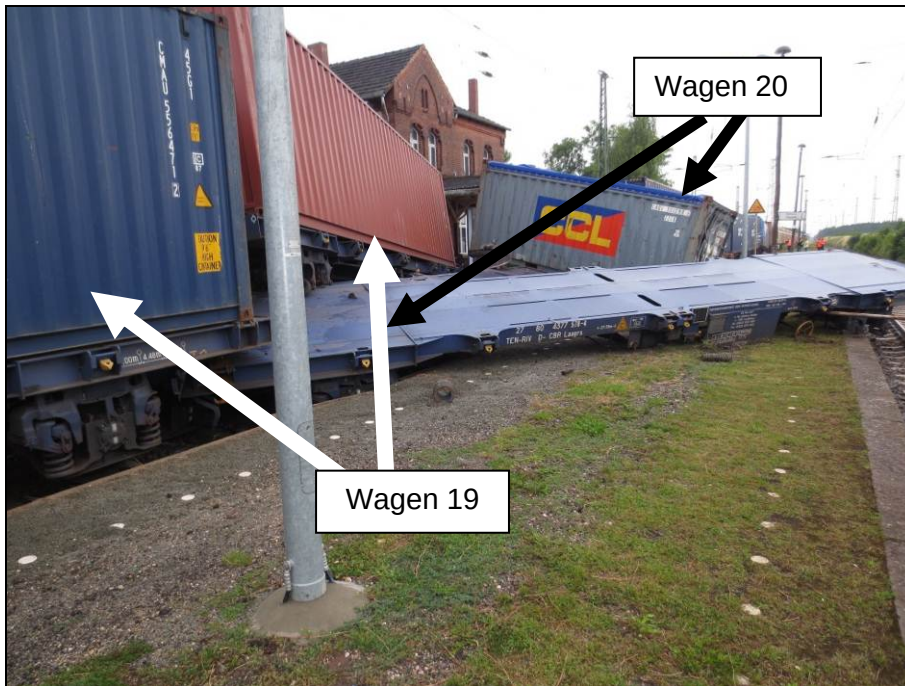
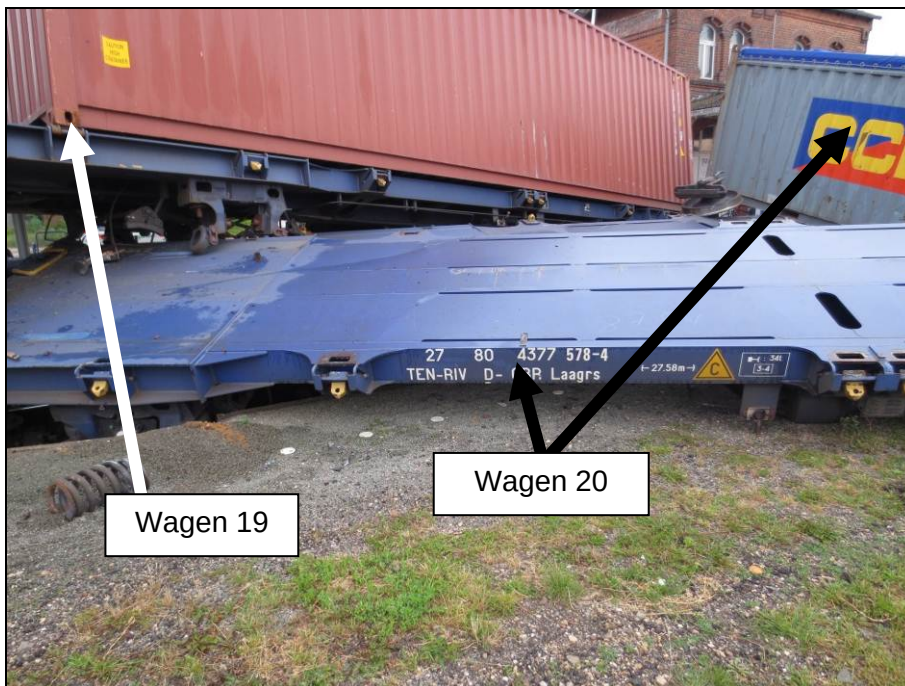
Abb. 4: Wagen 19 und 20 der HSL Logistik GmbH

Abb. 5: Wagen 19 und 20 der HSL Logistik GmbH

wärts in Bewegung setzte. Bis zum Aufprall auf den stehenden Zug DGS 95620 (EVU: Press) rollte er ca. 1,75 km zurück. Mit 30 km/h fuhr der Zug auf und schob noch 40 m nach, bis er zum Stehen kam. Dabei entgleisten sechs Wagen von denen vier Wagen umstürzten und nach außen gedrückt wurden. Ein Wagen wurde stark beschädigt. Durch den Widerstand des im Bahnhof stehenden Zuges wurde der Zugverbund des DGS 90968 (EVU: HSL) in sich zusammengeschoben.

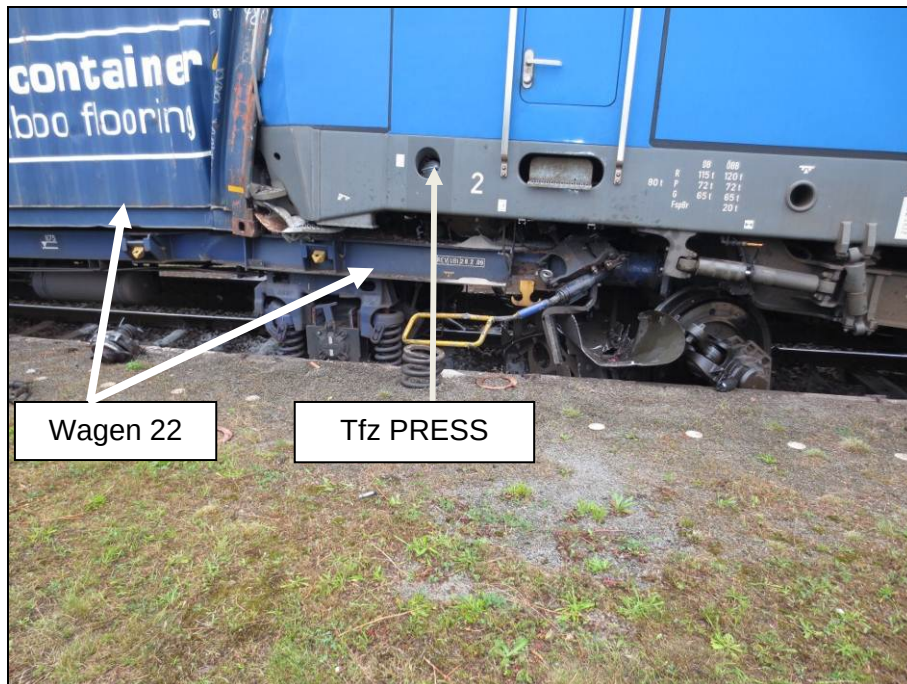
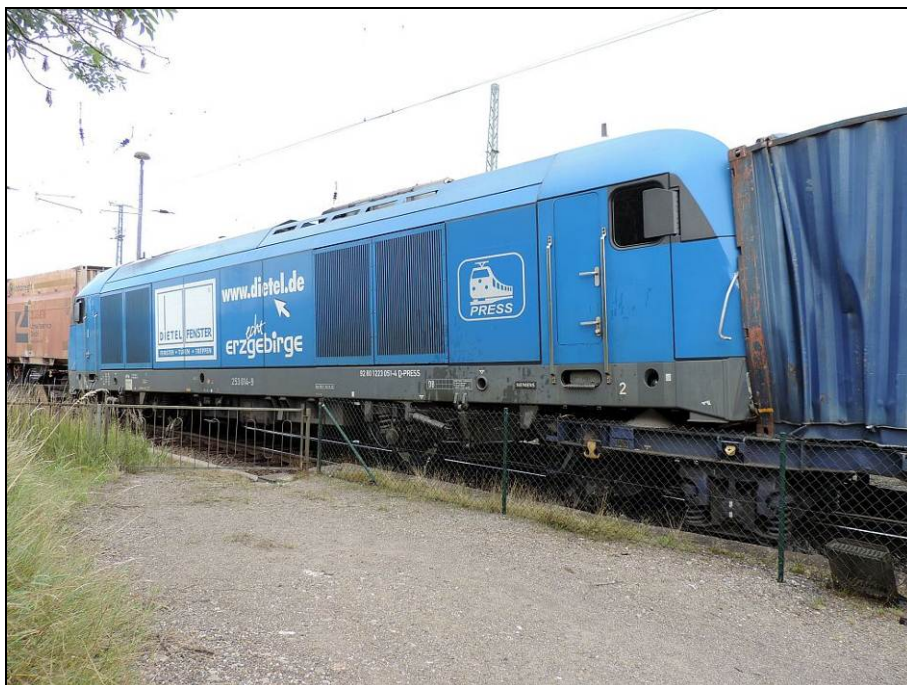
Der letzte Wagen des DGS 90968 schob sich unter das Tfz des DGS 95620. Das Tfz wurde stark beschädigt und der erste Wagen entgleiste mit einem Drehgestell. Vom zurückgerollten DGS 90968 sind zwei Wagen entgleist und vier weitere Wagen entgleist und umgestürzt. Ein Wagen wurde stark beschädigt.

Abb. 6: Letzter Wagen des DGS 90968 schob sich unter das Tfz des DGS 95620

Abb. 7: Letzter Wagen des DGS 90968 schob sich unter das Tfz des DGS 95620

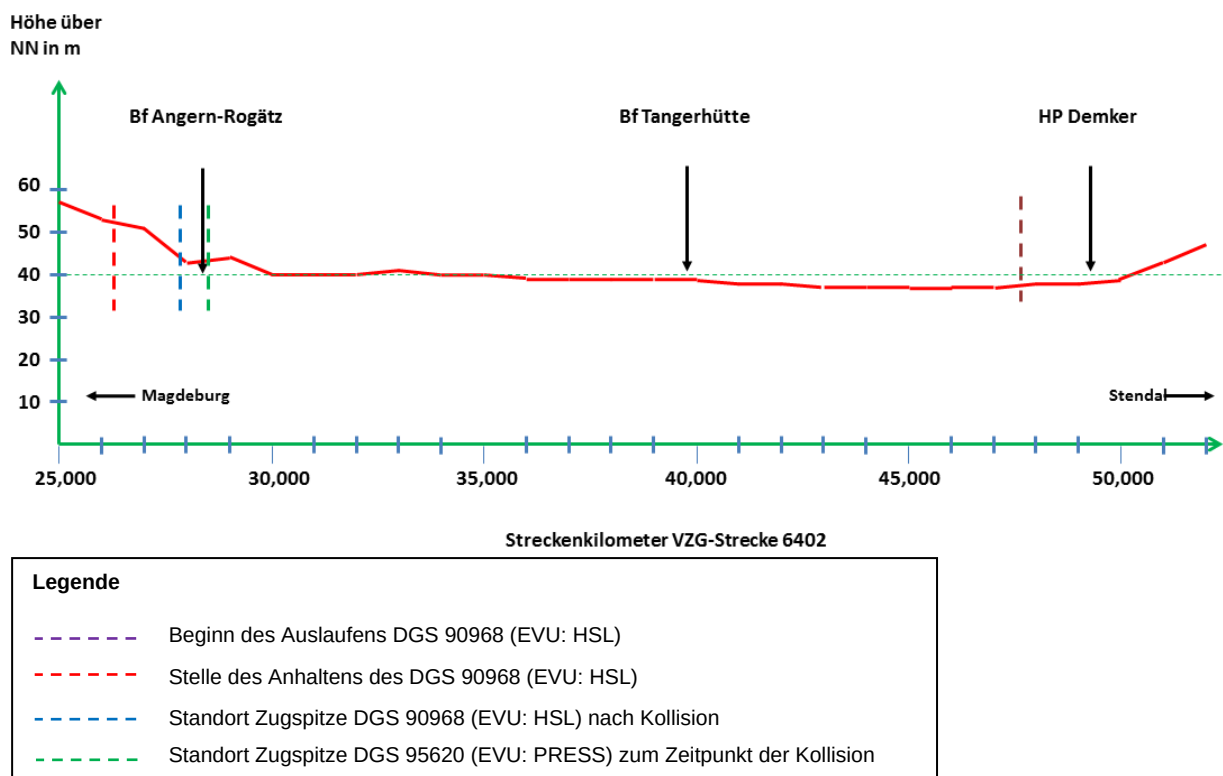
Abb. 9: Höhenprofil zwischen Beginn des Auslaufens und Stillstand des DGS 90968

Gemäß Auswertung der Elektronischen Fahrtenregistrierung kann davon ausgegangen werden, dass der Zug ca. 22,40 km ohne Zugkraft ausgelaufen ist. Das Auslaufen begann kurz hinter dem Haltepunkt Demker. Dabei nahm die Geschwindigkeit des Zuges kontinuierlich ab, bis er schließlich nach Passieren des Bahnhofs Angern-Rogätz zum Stillstand kam. Nach dem Anhalten im Kilometer 26.288 stand der Zug 22 Sekunden, bevor er sich rück-

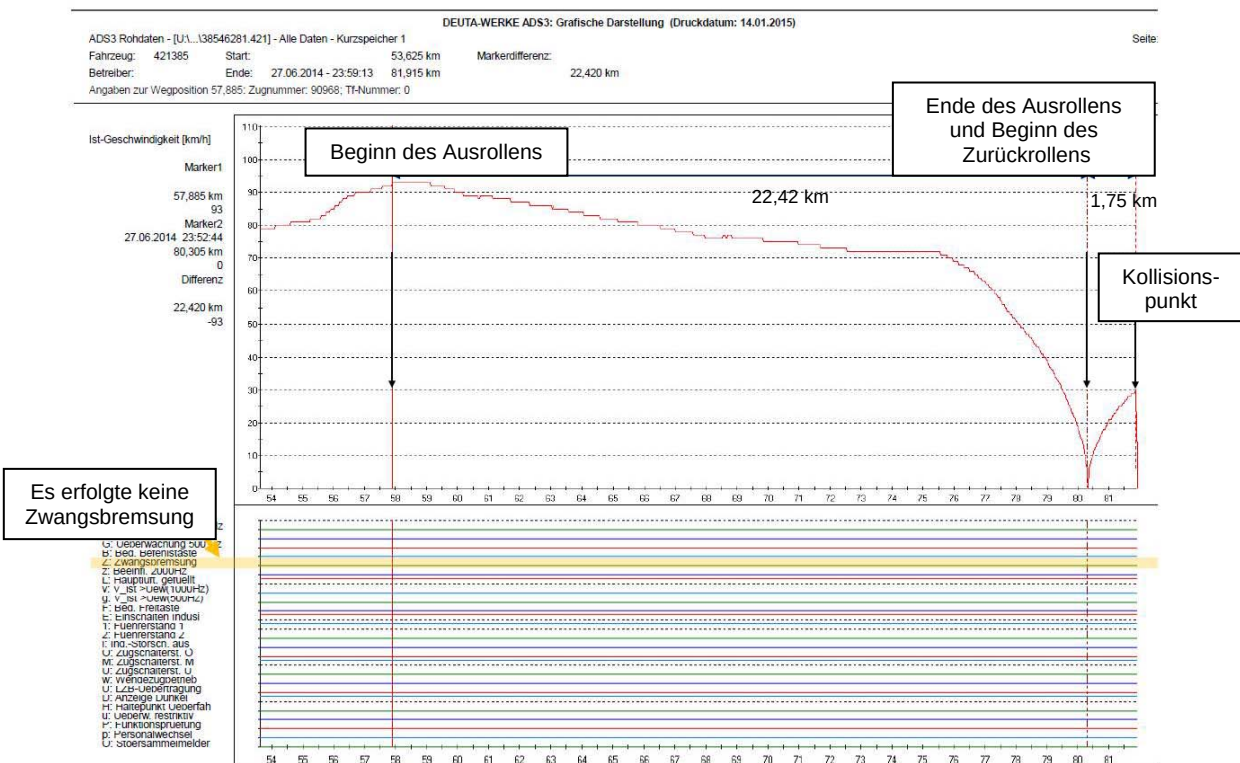
Abb. 13: Elektronischen Fahrtenregistrierung DGS 90968 (EVU: HSL)

Die Auswertung der Elektronischen Fahrtenregistrierung ergab, dass es zu keiner Zwangsbremmung, die auf ein Nichtbetätigen der Sifa zurückzuführen ist, kam. Somit wurde durch

den Triebfahrzeugführer während der Fahrt in regelmäßigen Abständen die Sifa betätigt, ohne dass dieser bemerkte, dass sein Zug langsamer wurde, zum Stillstand kam und sich dann rückwärts in Bewegung setzte.
