# Untersuchungsbericht

Aktenzeichen: 60uu2015-01/011-3323

## **Gefährliches Ereignis im Eisenbahnbetrieb**

| Bahnhof: | Feucht |

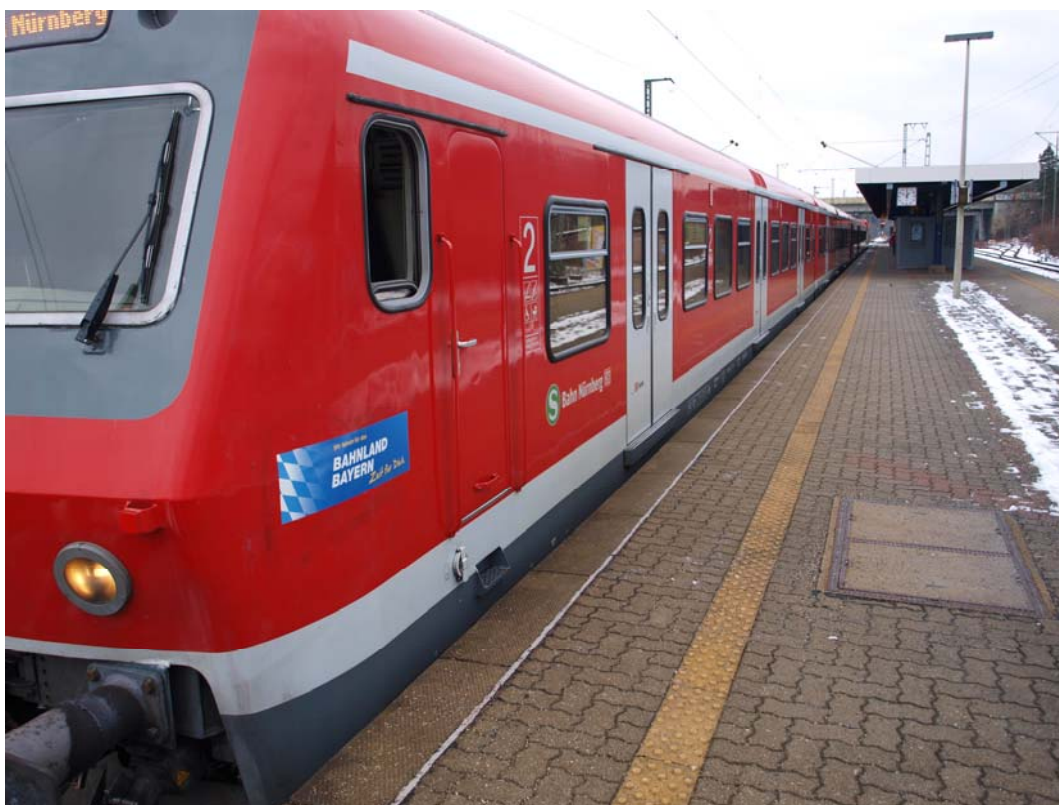
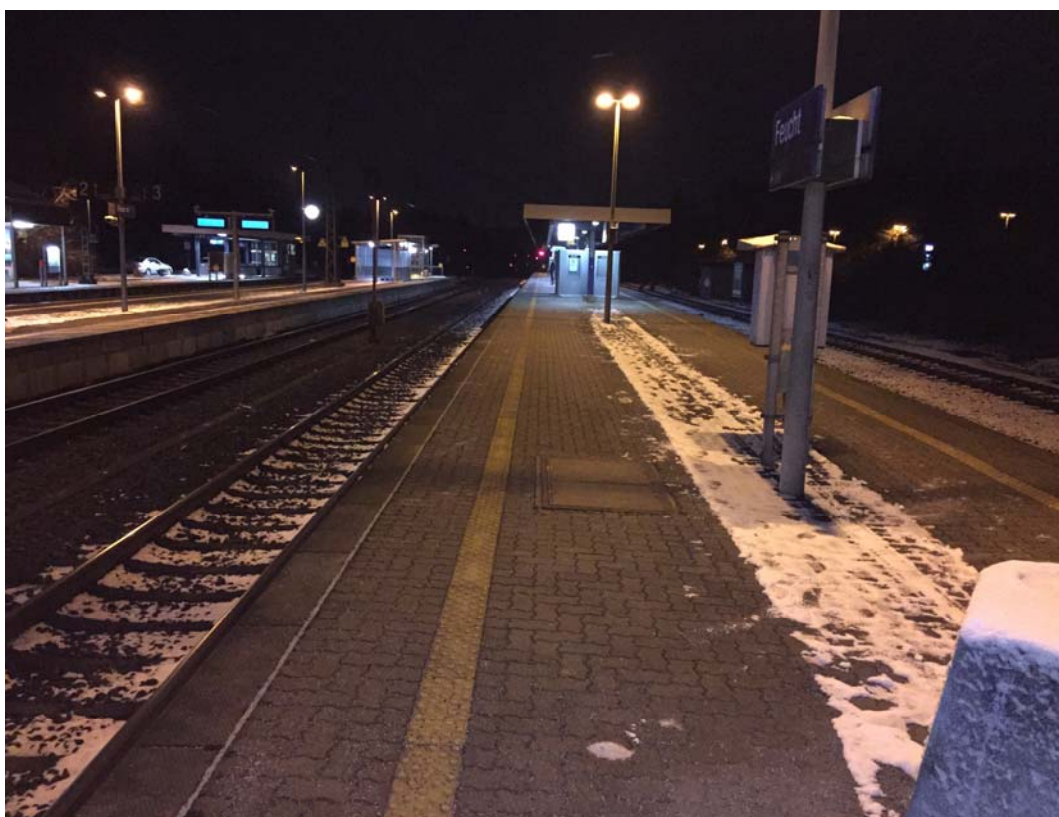
Abb. 1: Garnitur wie beim Ereignis (Unfalltür: 6. Tür von vorne) Abb. 1a: Bahnsteig aus Sicht des Triebfahrzeug-führers

Am Fahrzeug Bx 50 80 20-33 278-1 (vorletzter Wagen) und im betroffenen Türbereich (letzte Tür dieses Wagens = 6. Tür im Zugverband bzw. 3. Tür vom Schluss des Zuges aus gesehen) konnten keine Unfallspuren festgestellt werden.

Die betroffene Einstiegstür war von dem vorzusehenden Standort des Tf (Blick aus dem linken Seitenfenster) ca. 70 m entfernt.
