# Untersuchungsbericht

Aktenzeichen: 60uu2014-04/003-3323

## Gefährliches Ereignis im Eisenbahnbetrieb

| Ereignisart: | Zugentgleisung |

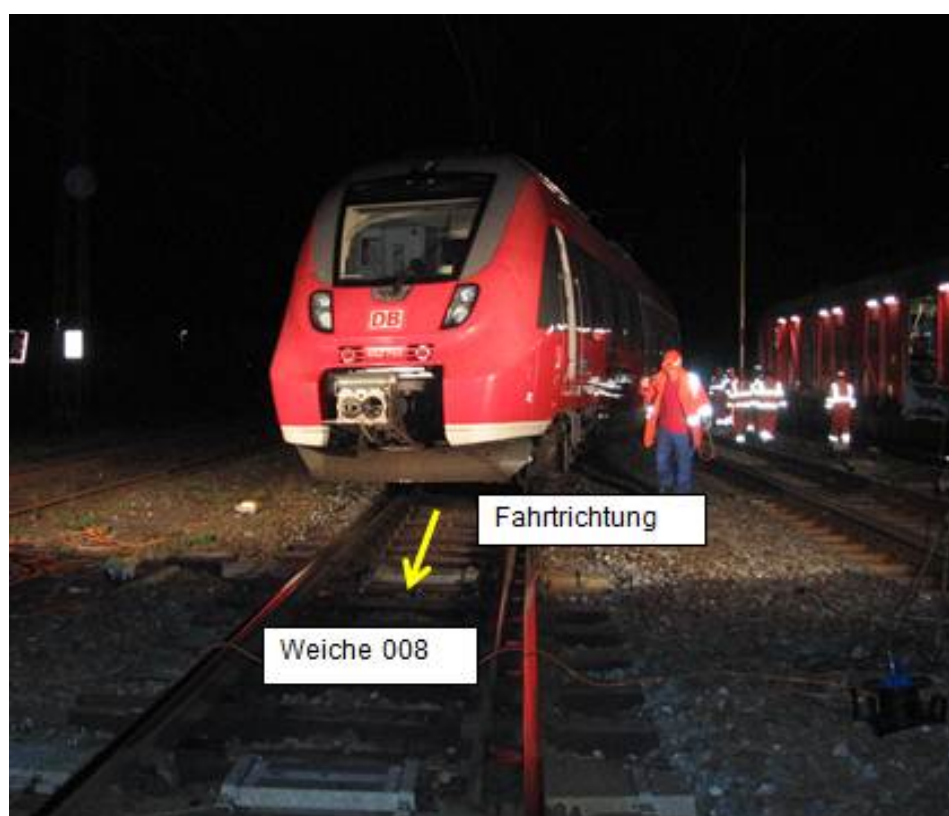
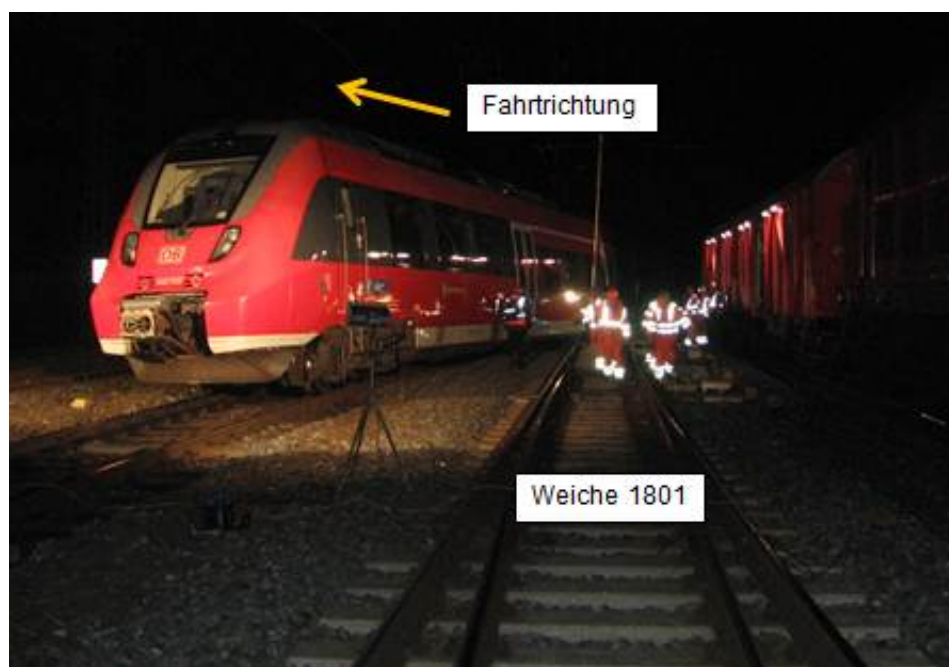
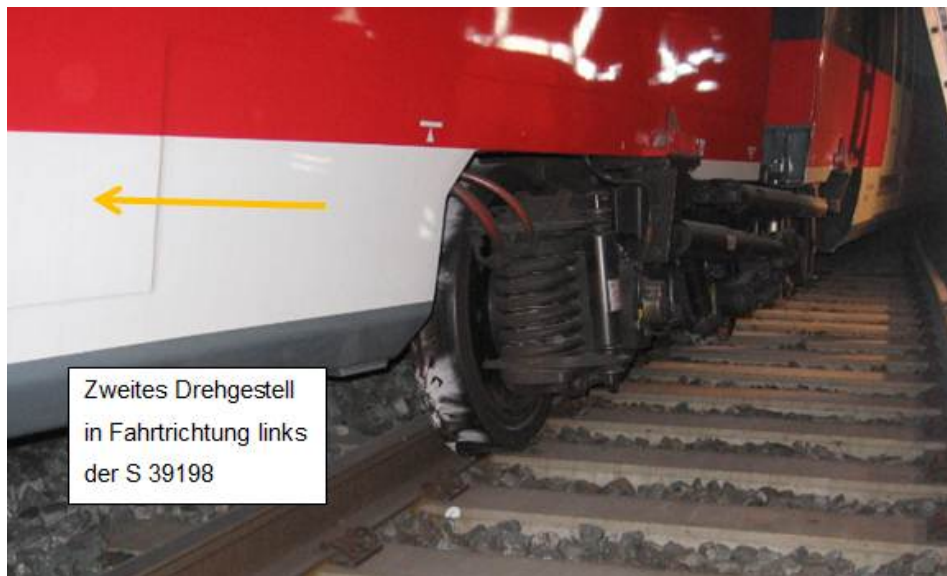
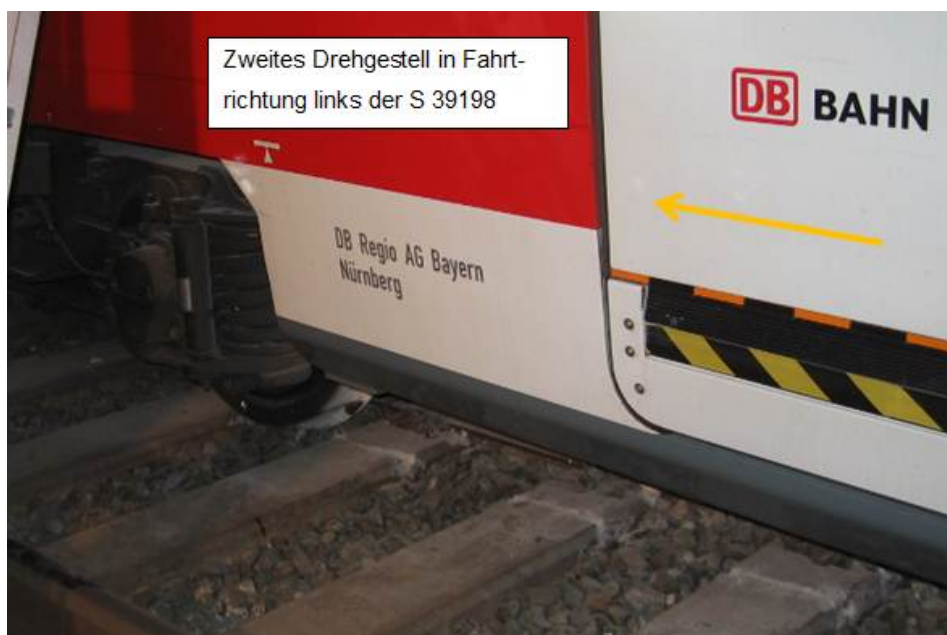
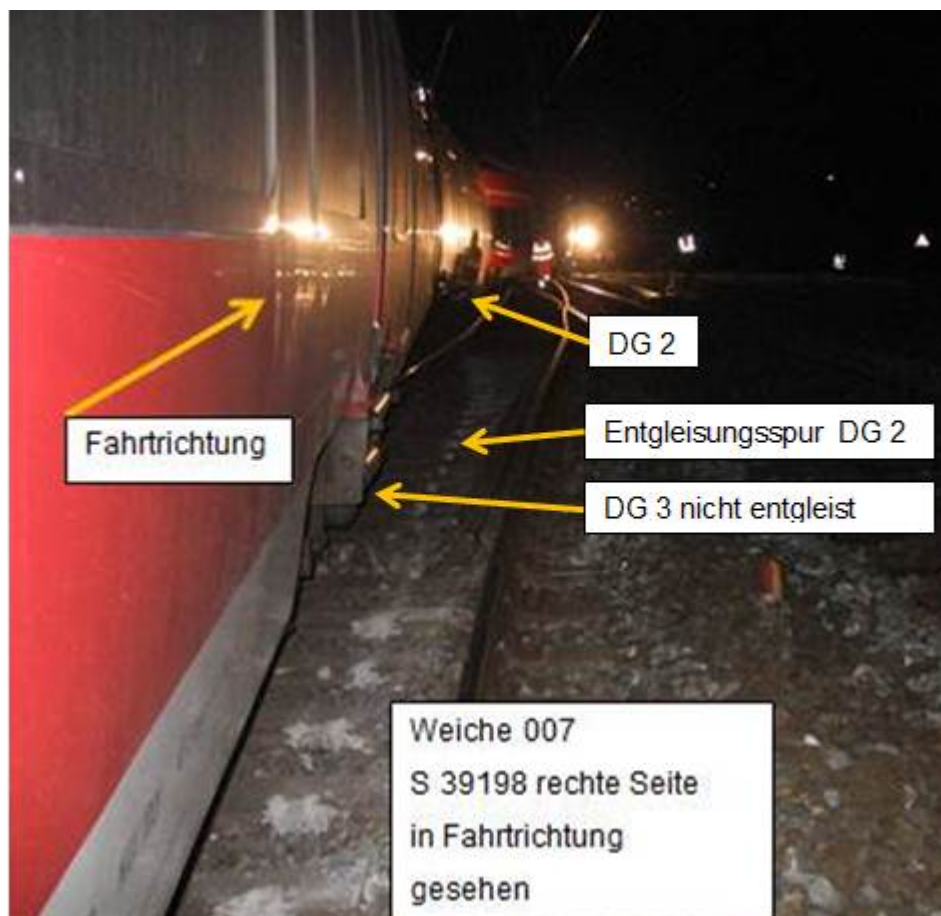
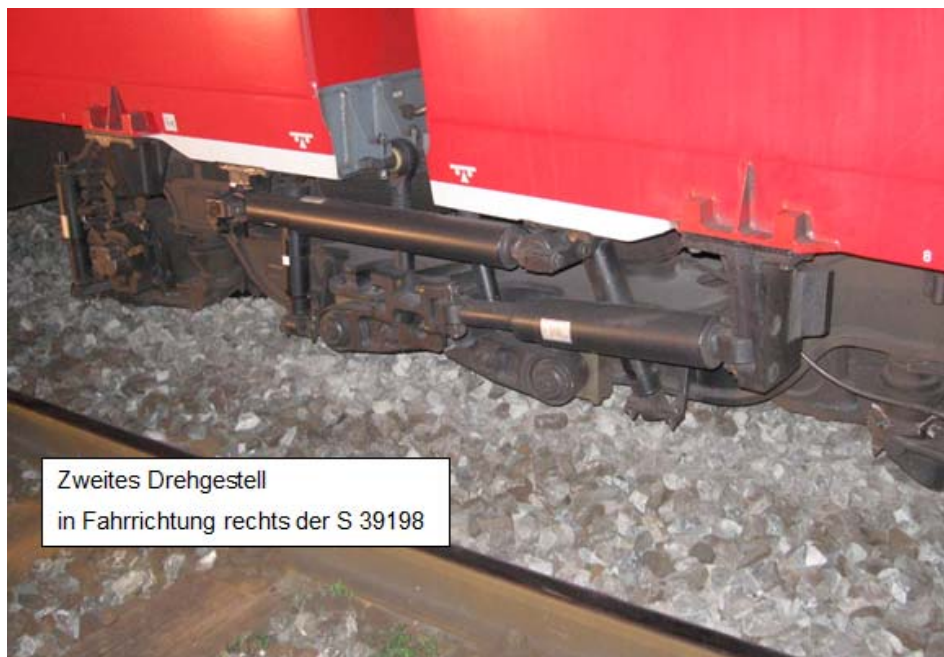
Abb. 1: Aufnahmen an der Unfallstelle \*

Das erste Drehgestell des Triebwagens der S 39198 (Baureihe 442) befuhr die Weiche 7 in der Stellung Fahrweg nach rechts, das zweite Drehgestell des Triebwagens befuhr die Weiche 7 in der Stellung Fahrweg nach links. Dieser zweisepurige Lauf führte zur Entgleisung des zweiten Drehgestells mit beiden Achsen.

Es entstanden erhebliche Sachschäden an den beteiligten Eisenbahnfahrzeugen und Bahnanlagen.

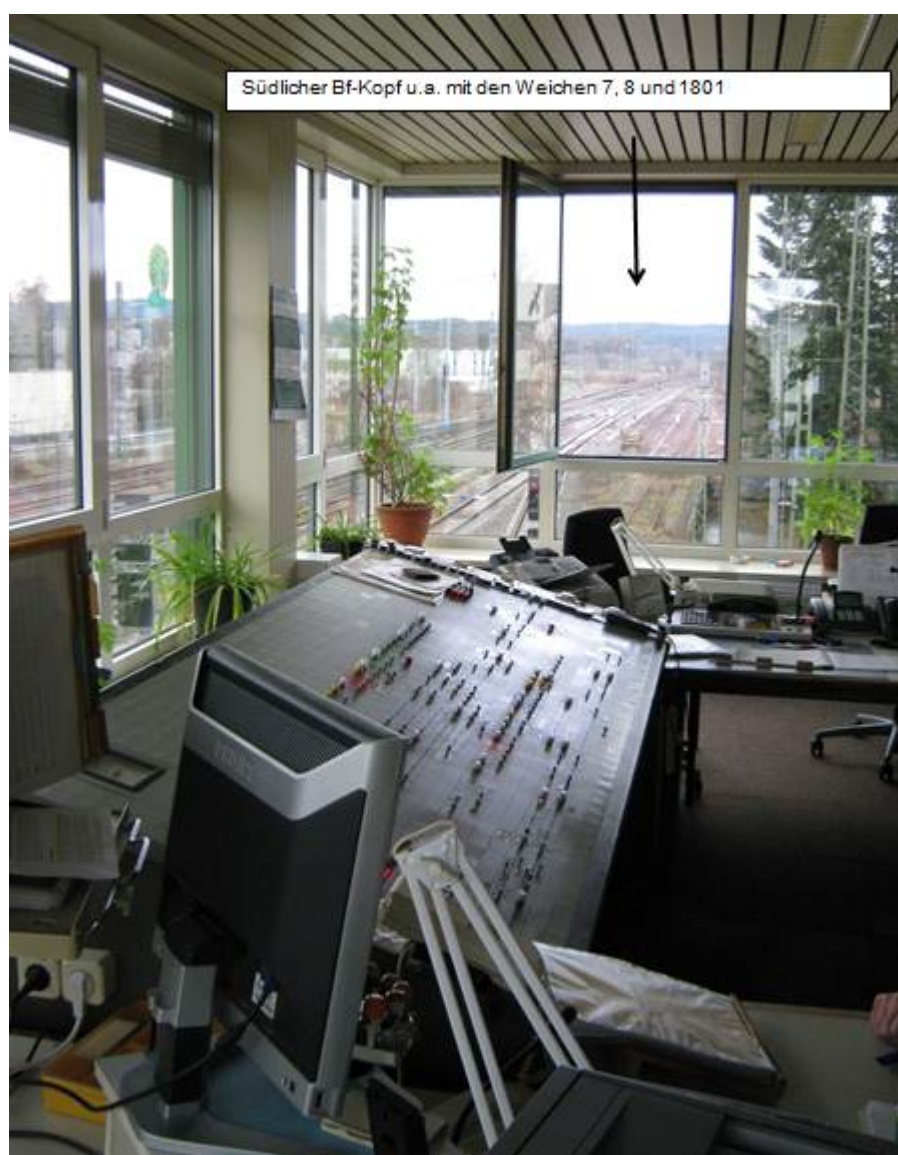
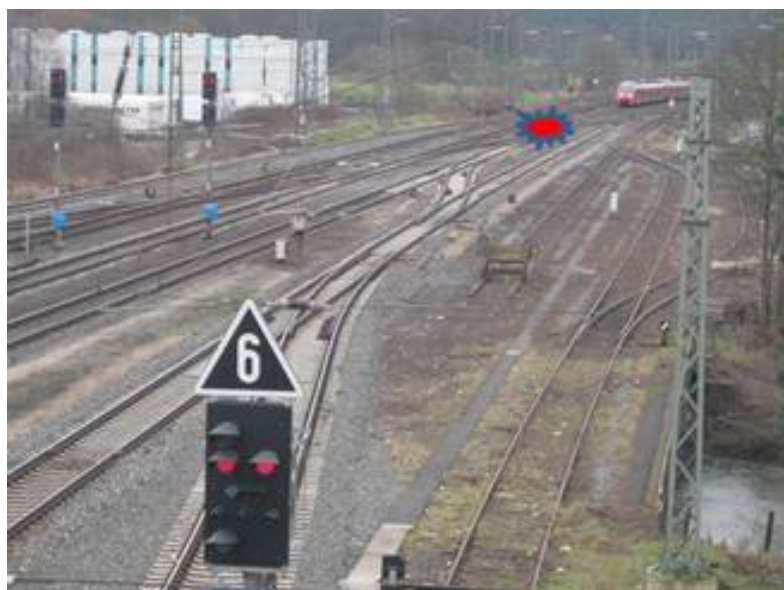
Zwar ist die Gleisfeldbeleuchtung außer Betrieb genommen, aber aufgrund der freien Sichtverhältnisse könnte, ggf. bereits unter zu Hilfenahme des vorhandenen Handscheinwerfers, der Einfahrtweg ab dem Signal Rangierhalttafel bis zum Bahnsteiggleis 3 und weiter, aber nicht ganz bis zum Ausfahrtsignal N 3 (hinter der Straßenbrücke) vom Fdl Forchheim aus der Stellwerkskanzle durch Hinsehen geprüft worden sein (Feststellung der EUB: eine Überprüfung der Weichenstellungen ist dabei allerdings nicht möglich).
