# Untersuchungsbericht

Aktenzeichen: 60uu2015-06/010-3323

## **Gefährliches Ereignis im Eisenbahnbetrieb**

| Ereignisart: | Zugkollision |

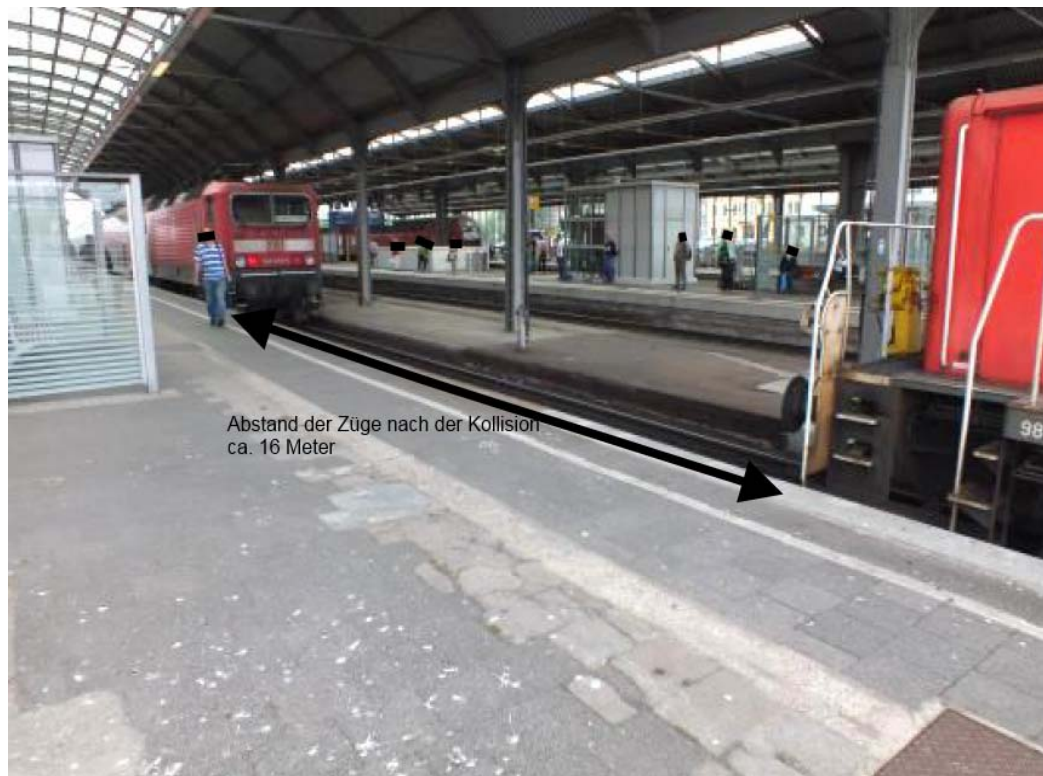
Die Rangierfahrt bekam die Benachrichtigung in das Gleis 2w zu fahren, wo die RB 26269 zur Abfahrt bereitstand. Die Rangierfahrt kam trotz Einleitung der Bremsung nicht zum stehen und kollidierte mit der Regionalbahn. Die Regionalbahn wurde um ca. 16 Meter verschoben.

Bei der Einfahrt der Rangierfahrt in das Gleis 2w wurde der Bremsvorgang zu spät eingeleitet. Dadurch konnte eine Kollision, mit dem noch im Gleis 2w stehenden Personenzug, nicht verhindert werden.

Bild 1 und 2: Aufnahmen an der Unfallstelle
