# Untersuchungsbericht

Aktenzeichen: 60uu2015-11/012-3323

## Gefährliches Ereignis im Eisenbahnbetrieb

| Ereignisart: | Zugkollision |

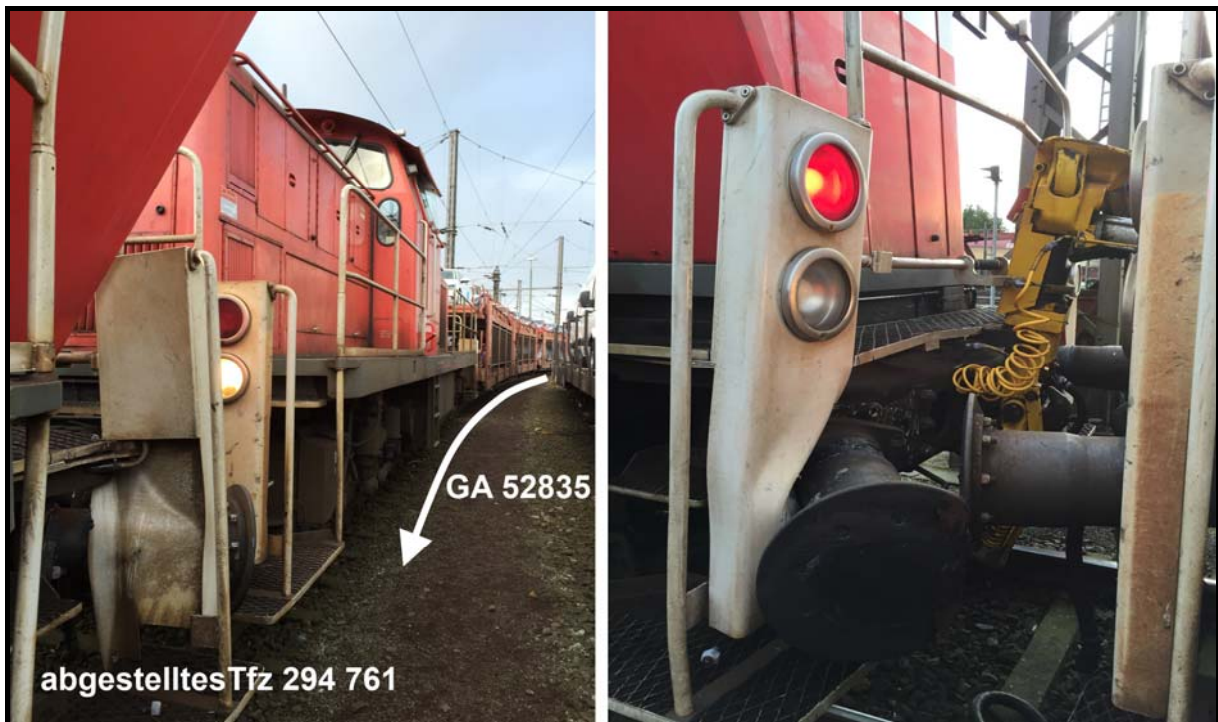
Abb. 1: Aufnahmen von der Unfallstelle (Quelle: DB Netz AG, bearbeitet durch EUB)

Am 20.11.2015 gegen 13:44 Uhr kollidierte Zug GA 52835 (EVU: DB Schenker Rail AG) auf der Fahrt von Emden Hbf VW-Werk nach Fallersleben, während der Einfahrt nach Gleis 144 des Bahnhofs Emden, Bahnhofsteil Emden Rbf, mit einem dort abgestellten Tfz 294 761 (EVU: DB Schenker Rail AG).

Die Zugkollision wurde verursacht durch eine mangelhafte Vorbereitung des Fahrwegs durch den zuständigen Fdl des Stellwerks Ef im Bahnhofsteil Emden Rbf. Dieser hatte das Freisein des Einfahrgleises 144 vor Durchführung der Zugfahrt nicht festgestellt.
