# Untersuchungsbericht

Aktenzeichen: 60uu2016-02/012-3323

## Gefährliches Ereignis im Eisenbahnbetrieb

| Bahnhof: | Bahnhof Hameln |

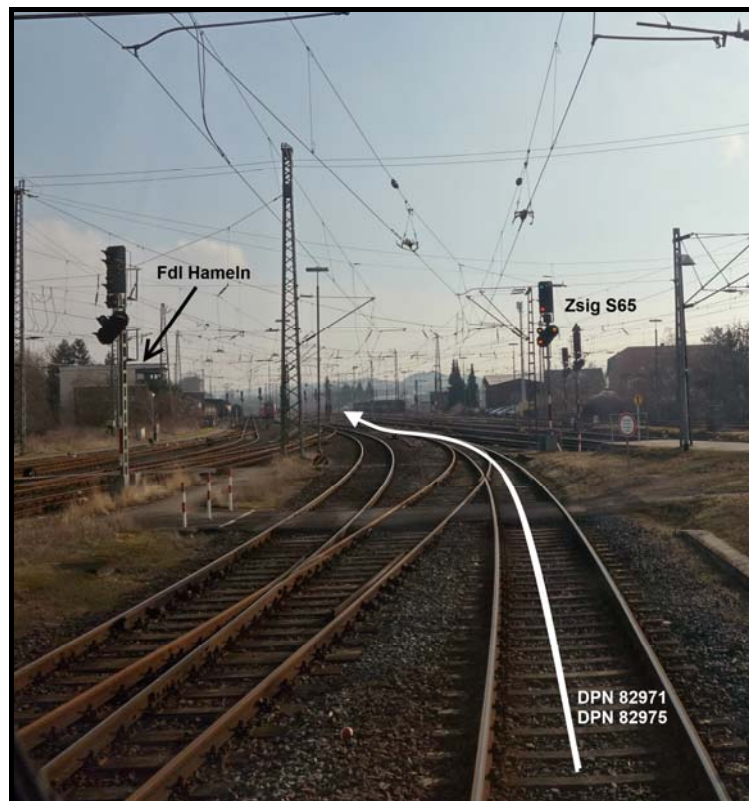
Abb. 1: Aufnahmen am Ereignisort  
(Sicht der Tf in Höhe Bahnsteig und Asig)

Der für die Zugfahrten zuständige Fahrdienstleiter (Fdl) hatte jeweils die Ausfahrten der Zugfahrten DPN 82971 und DPN 82975 aus dem Bahnhof Hameln mit besonderem Auftrag nach Voldagsen in Richtung der eingleisigen Strecke zugelassen, ohne die hierzu zwingend notwendigen betrieblichen Vorbedingungen erfüllt zu haben.
