# Untersuchungsbericht

Aktenzeichen: 60uu2014-09/002-3323

## **Gefährliches Ereignis im Eisenbahnbetrieb**

| Ereignisart: | Bahnübergangsunfall |

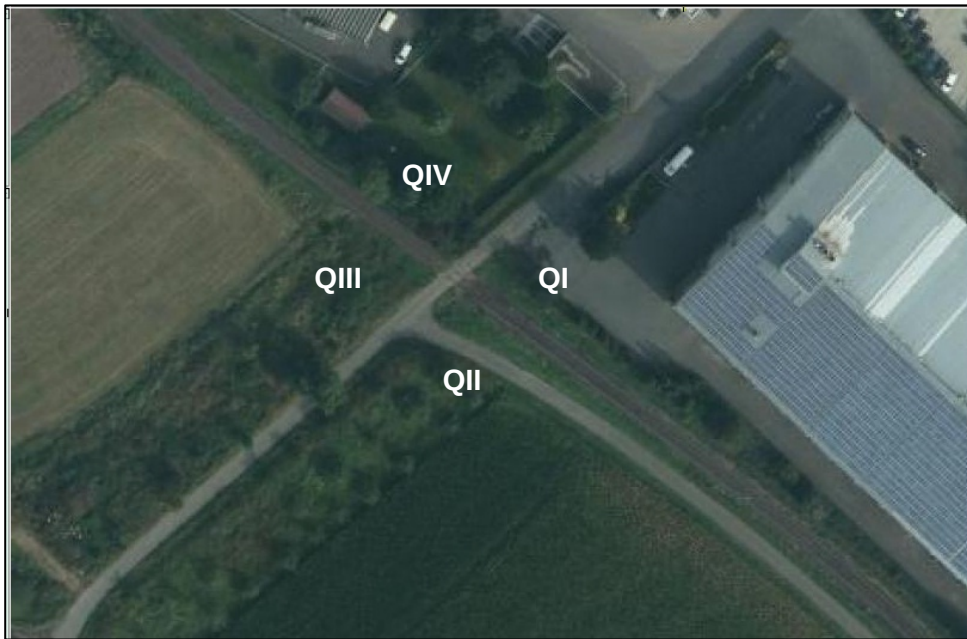
Abb. 3: Luftaufnahme des BÜ mit der Bezeichnung der Quadranten

Der gesamte Weg besitzt keine Fahrbahnbegrenzung Z 295. Der Weg führt fast senkrecht im Winkel von ca. 80° über den BÜ und besitzt eine durchgehende Breite von ca. 3,00 - 3,50 m.

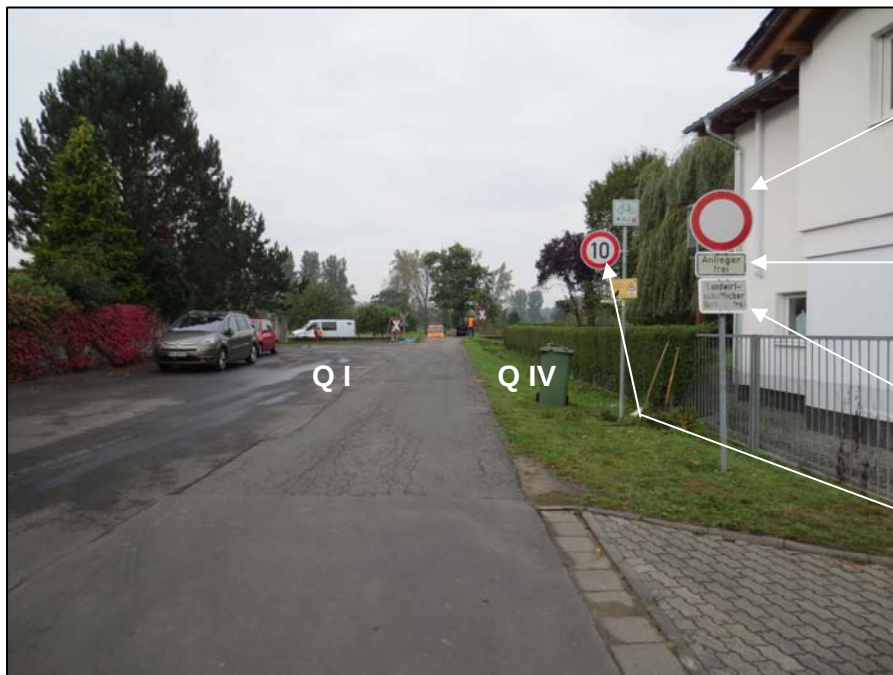
Abb. 4: Sicht auf den BU, rechts der Bahn

Circa 45 m vor dem BÜ wird nur noch landwirtschaftlichem Verkehr und Anliegern mit den Verkehrszeichen Vz 250 + Z 1020-30 + Z 1026-36 die Weiterfahrt des Weges mit 10 km/h gestattet (s. Abb. 4). Der Weg führt im weiteren Verlauf über den BÜ zu Feldern und Wiesen.

Das Andreaskreuz war zum Unfallzeitpunkt auf beiden Seiten der Straße aufgestellt.

Zur Erhöhung der Sicherheit hat die DB Netz AG am BÜ km 18,103 in Kirchhain die Andreaskreuze je Bahnseite auf beiden Straßenseiten aufstellen lassen und den Bahnübergangsbereich umfassend erneuert.

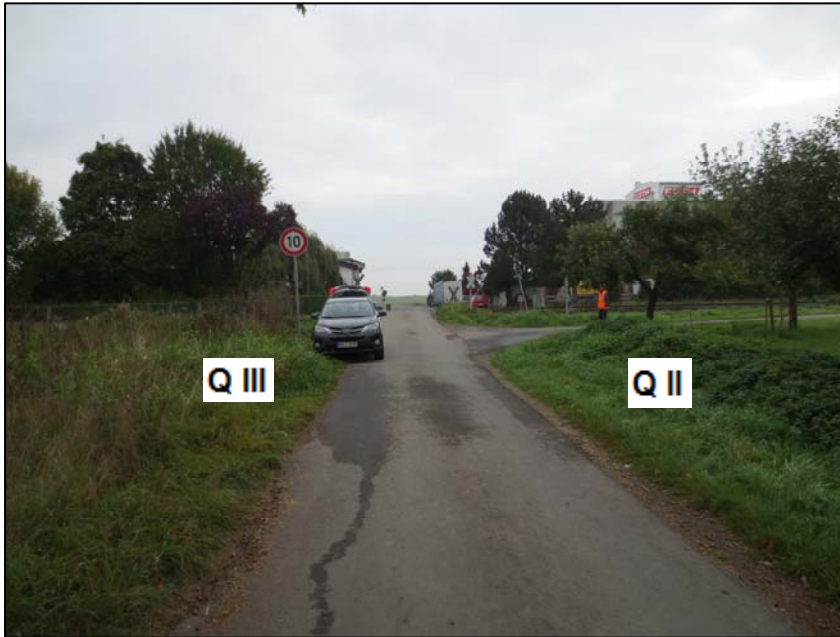
Abb. 5: Sicht auf den BÜ, links der Bahn

Circa 15 m vor dem BÜ wird die Geschwindigkeit über den BÜ mit dem Vz Z 274-51 auf 10 km/h beschränkt.

Die Einmündung des bahnparallelen Weges im IV. Quadranten befindet sich innerhalb der Räumstrecke von 25 m.

Das Andreaskreuz war zum Unfallzeitpunkt rdB nur auf der rechten Seite aufgestellt. Gemäß RiL 815.0030 Abschn. 5 Abs. 2 sind Andreaskreuze beiderseits der Straße aufzustellen. Bei Feld- und Waldwegen ist es zulässig, nur ein Andreaskreuz auf der rechten Seite aufzustellen.

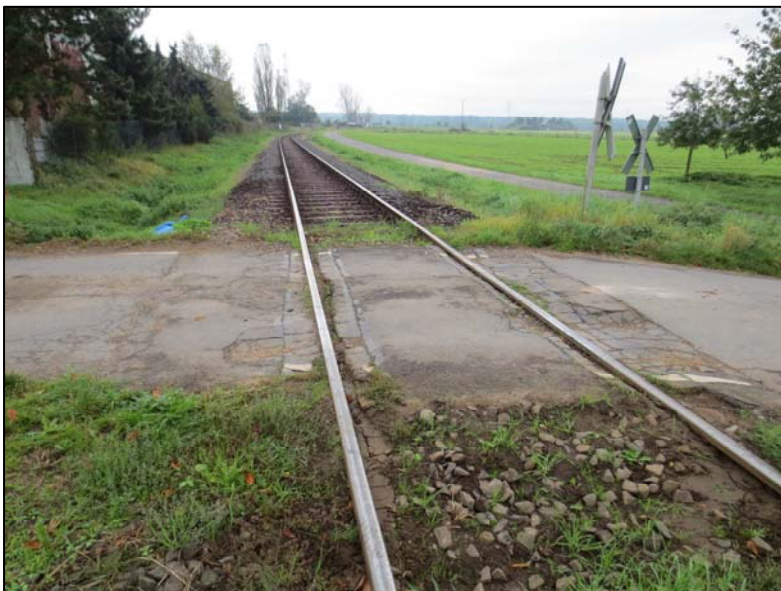
Der Bahnübergangselbst befindet sich in einem schlechten Zustand. Im Bereich der Spurrille sind mehrere Asphaltausbrüche und Risse im Asphalt sichtbar. Ebenso sind die Spurrillen der Schiene stark verschmutzt. Der Asphaltbelag ist zudem nicht mehr eben und weist mehrere Straßeneindrücke auf.

Der Gleisschotter im Bereich des BÜ weist überdurchschnittlich viel bindiges Material auf, sodass die Vegetation gut gedeiht.

Die Fahrbegrenzungslinien Z 295 über den BÜ, welche die Straßenfahrbahn eingrenzen, befinden sich in der Auflösung.

Der Bahnübergangsbereich wurde vom ALV schon vor dem Unfall befundet. Der Komplettumbau des Gleisbereiches einschließlich des Straßenbelages ist bis 08.11.2014 beauftragt.
