# Untersuchungsbericht

Aktenzeichen: 60uu2015-11/002-3323

## Gefährliches Ereignis im Eisenbahnbetrieb

| Ereignisart: | Bahnübergangsunfall |

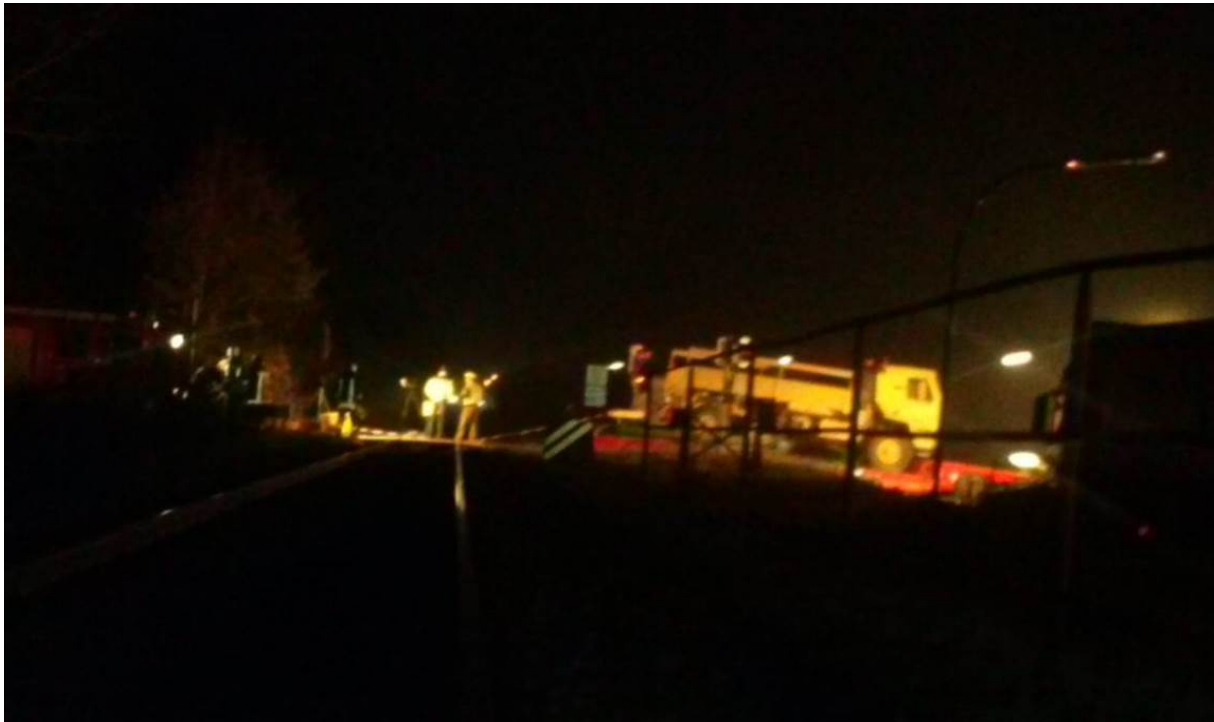
Der Tf konnte den im Dunklen stehenden Sattelzug erst spät erkennen und eine Schnellbremsung einleiten, die ca. 35 m vor dem BÜ aktiv wurde. Der Triebwagen prallte mit ca. 145 km/h, auf die auf dem BÜ stehende Sattelzugmaschine.

Abb. 4: Blickrichtung Tf (Sattelaufleger mit defektem Lkw rechts der Bahn)

Anmerkung: Der BÜ ist nach dem Zusammenprall durch die Feuerwehr ausgeleuchtet.

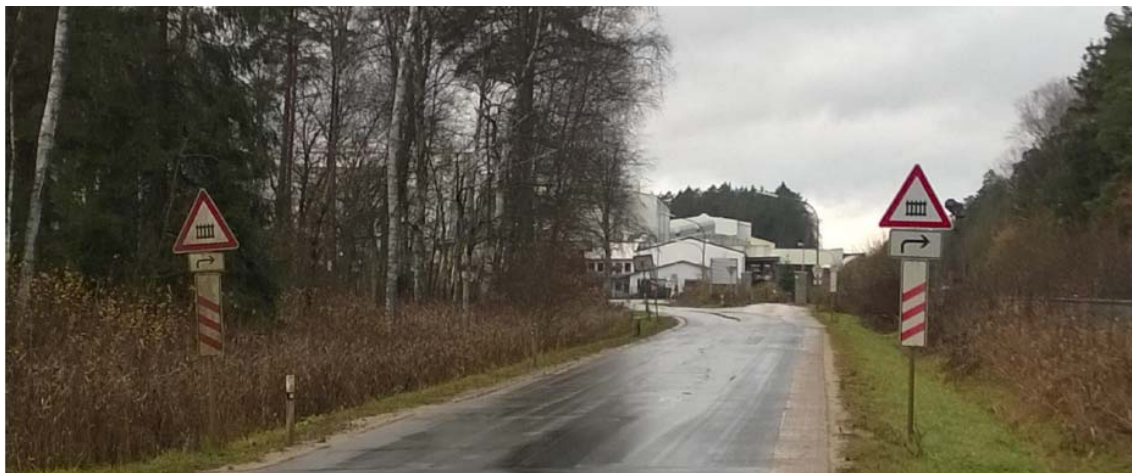
Abb. 5: Beschilderung bei 240 m-Bake

Die Zufahrt zum Bahnübergang wird in der Fahrtrichtung des Sattelzuges von Freihung kommend als nach rechts abknickende Vorfahrtstraße wie den folgenden Abbildungen zu entnehmen angekündigt.

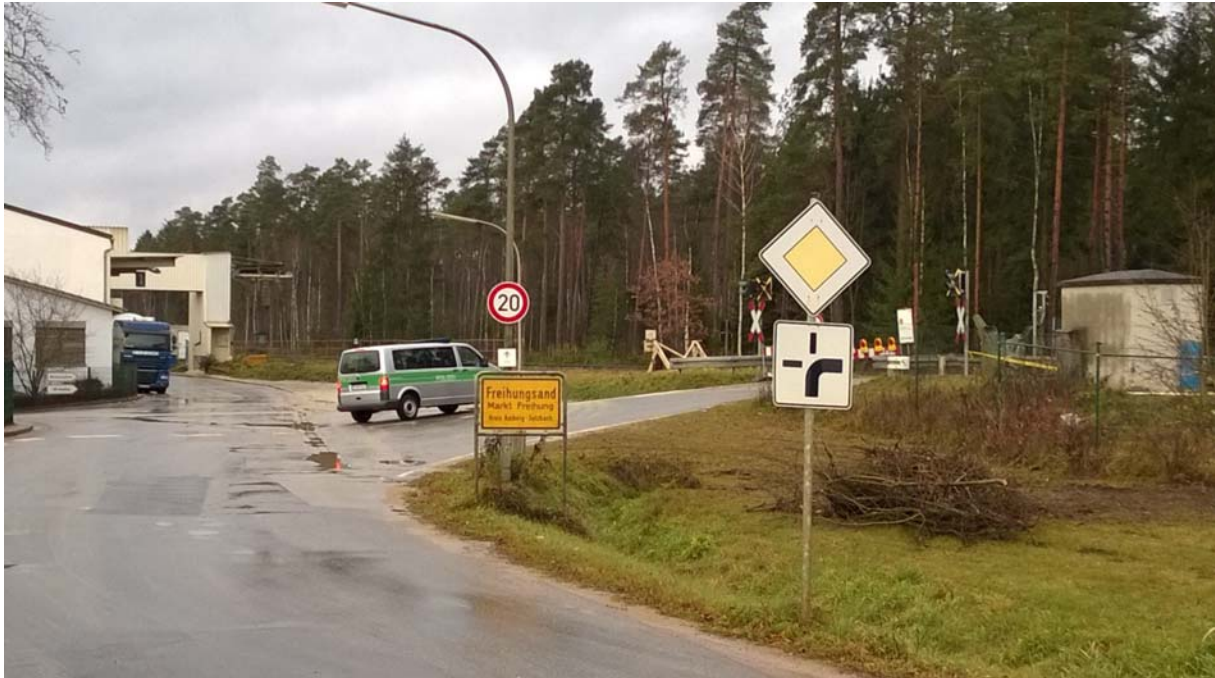
Baulich ist die Straße geradeaus weiterführend hergestellt, der Anschluss zum BÜ ist als verwundene Rampe angebaut. Die Rampe weist wenige Meter vor dem BÜ eine Kuppe mit kleinem Ausrundungshalbmessern auf, die von links nach rechts steigende Verwindung auf

Abb. 8: Ansicht der Zufahrtsrampe zum BÜ in Fahrtrichtung des Sattelzugs

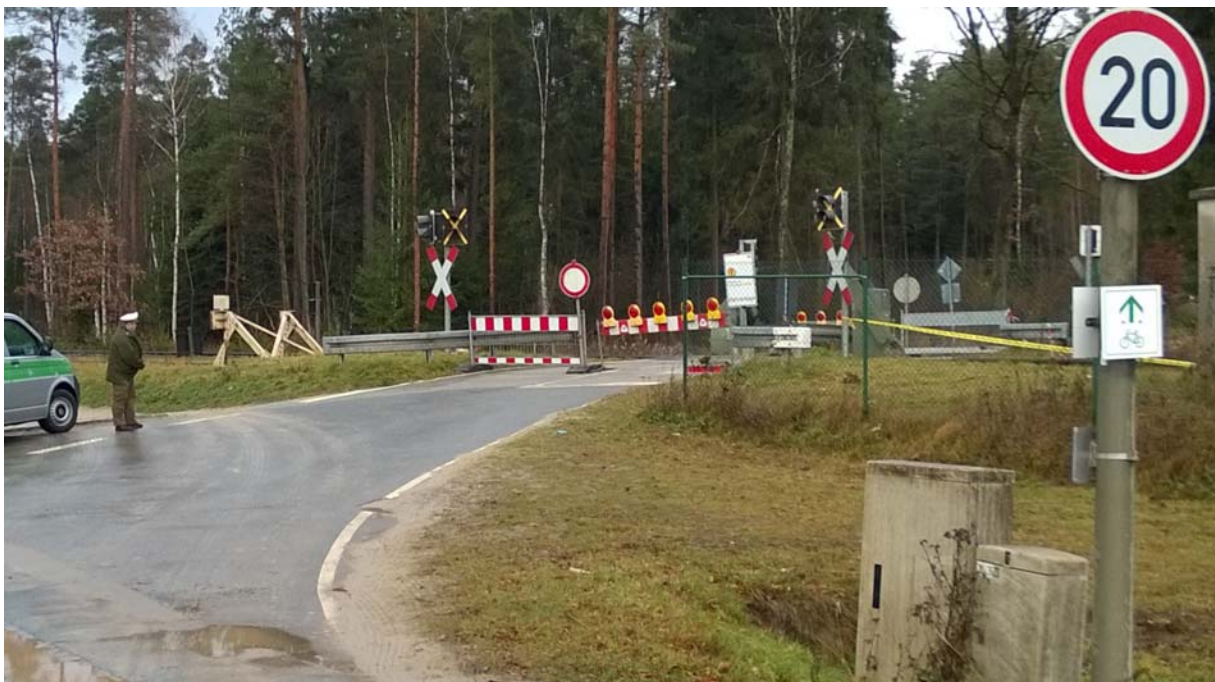
Abb. 9: Nahansicht mit Fahrbahnverwindung zur Kuppe vor dem BÜ

Aus der Überlagerung von Kuppe und Verwindung resultiert, dass die Zufahrt am rechten Rand flacher und mit größerer resultierender Kuppenausrundung verläuft als in Fahrbahnmitte, die eine knickähnlich kurze Kuppenausrundung aufweist. Daraus ergeben sich sehr uneinheitliche und schlecht erkennbare Differenzen in Radius und Neigung auf kurzem Abstand. Zum Unfallzeitpunkt war die Erkennbarkeit durch Dunkelheit zusätzlich erschwert. Zudem lag die Kuppe durch den Zufahrtsbogen aus der Fahrerperspektive nur im Randbereich des Lichtkegels der Fahrzeugscheinwerfer.
