# Untersuchungsbericht

Aktenzeichen: 60uu2017-03/002-3323

## Gefährliches Ereignis im Eisenbahnbetrieb

| Ereignisart: | Personenunfall |

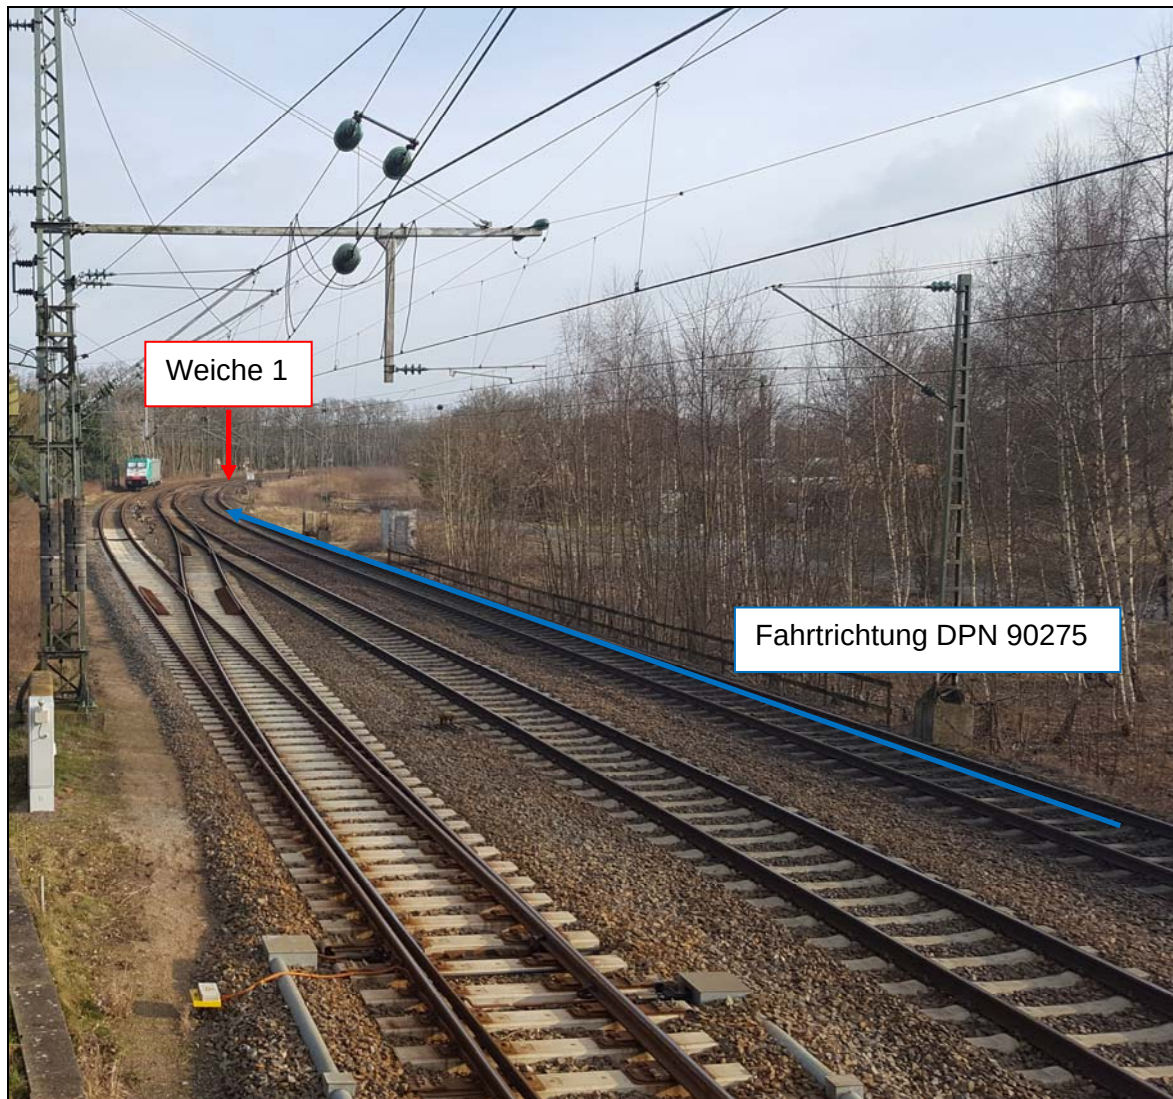
Abb. 1: Blick aus dem Stellwerk Mf in Richtung Holthausen

Ursächlich für den Personenunfall war die zugelassene Zugfahrt DPN 90275 über die formal gesperrte Weiche 1.
