# Untersuchungsbericht

Aktenzeichen: 60uu2016-10/010-3323

## Gefährliches Ereignis im Eisenbahnbetrieb

| Ereignisart: | Zugkollision |

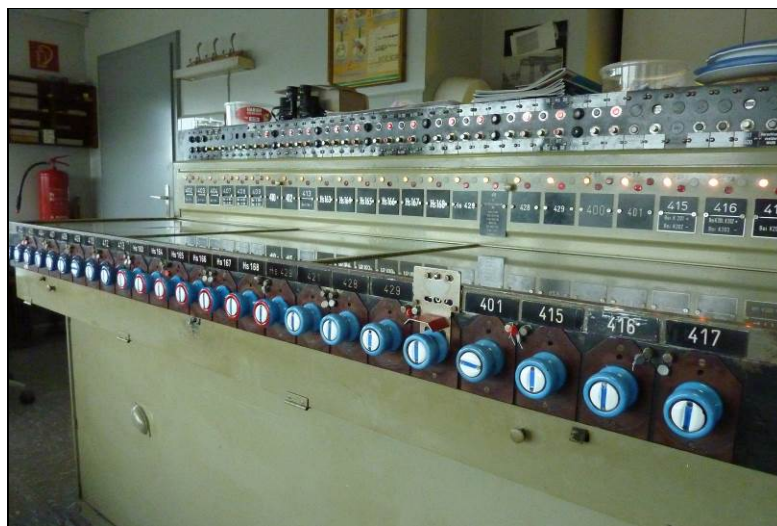
Abb. 2 Hebelwerk Bauform E43 Stw Esf

Bei der Stellwerksform E43 wird eine Fahrwegprüfung durch Hinsehen durchgeführt. Dabei prüft der Fdl das Freisein der einzelnen Fahrwegelemente und einmündende Gleise durch Hinsehen. Ist der Fahrweg frei bringt er die einzelnen Fahrwegelemente in die erforderliche Stellung.

Trotz eines sichtverdeckenden Zuges in Gleis 168 führte der Fdl Esf die Fahrwegprüfung durch Hinsehen vom Stw Esf durch. Dabei waren weder das Freisein der Weiche 407 noch des Gleisabschnitts von Weiche 407 bis zum Sperrsignal 164 zu erkennen. Abweichend der,

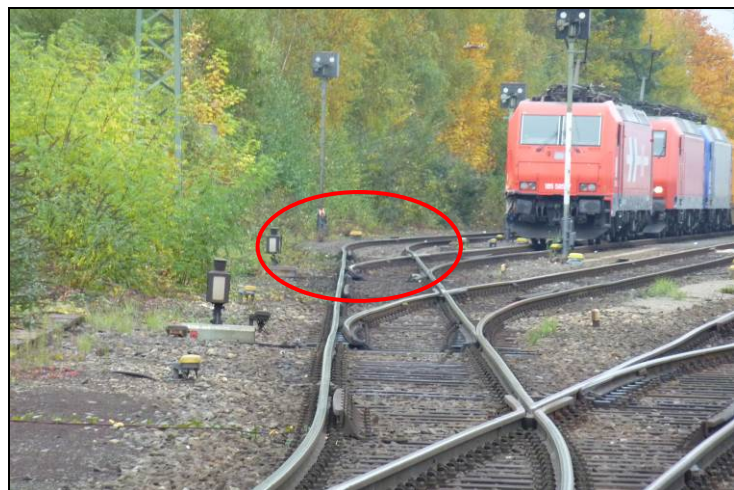
Durch die Kollision wurden die beiden beteiligten Tfz sowie die ersten beiden Wagen des einfahrenden Zuges KT 43258 beschädigt. Die betroffene Weiche 407 blieb unbeschädigt. Das Ereignis führte zu betrieblichen Beeinträchtigungen.

Abb. 5: Weiche 407 Gleis 163/164
