# Untersuchungsbericht

Aktenzeichen: 60uu2015-09/006-3323

## Gefährliches Ereignis im Eisenbahnbetrieb

| Ereignisart: | Zugentgleisung |

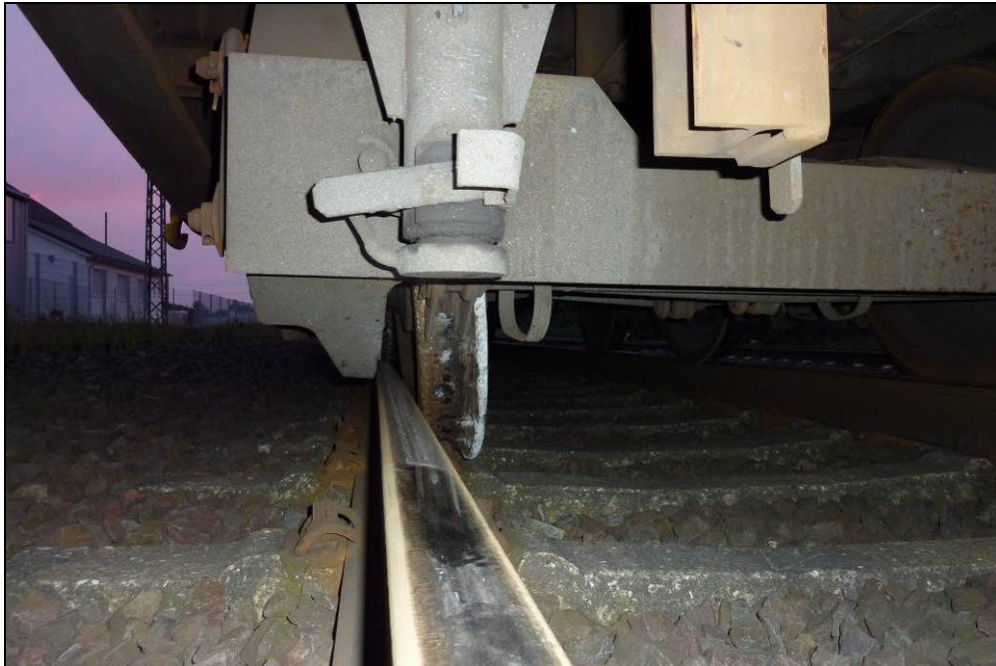
Schmiermittelverlust am Radsatzlagergehäuse des in FR linksseitigen Radsatzlagers der ersten Achse führte zum Heißläufer und im Anschluss zum Achsschenkelbruch sowie dem Verlust des gesamten Radsatzlagergehäuses.

Abb.1: entgleiste Achse von Wagen Samms 31 80 4865 548-0

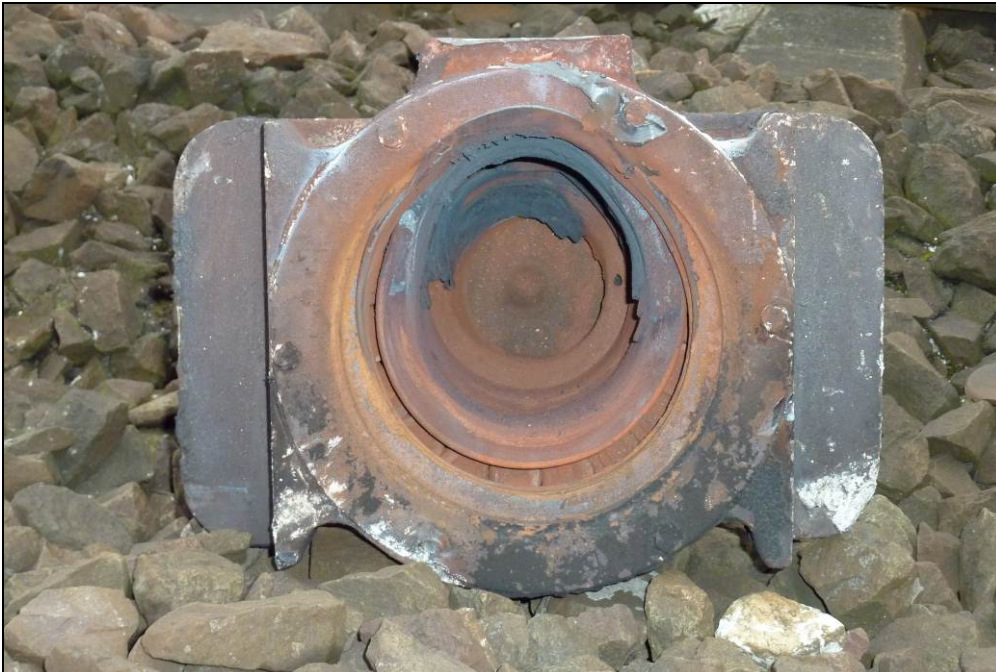
Abb.2: zerstörtes Radsatzlager

Bei der Untersuchung des Radsatzlagergehäuses waren Deformationen zu erkennen die durch das Heißlaufen und den Bruch der Radsatzwelle zu erklären waren. Auf Grund starker Hitzeeinwirkung war der Farbauftrag des Gehäuses abgebrannt. Im oberen Bereich des inneren Lagerringes war, durch den sich dort abstützenden, drehenden Wellenstumpf, eine deutliche Auswölbung entstanden.

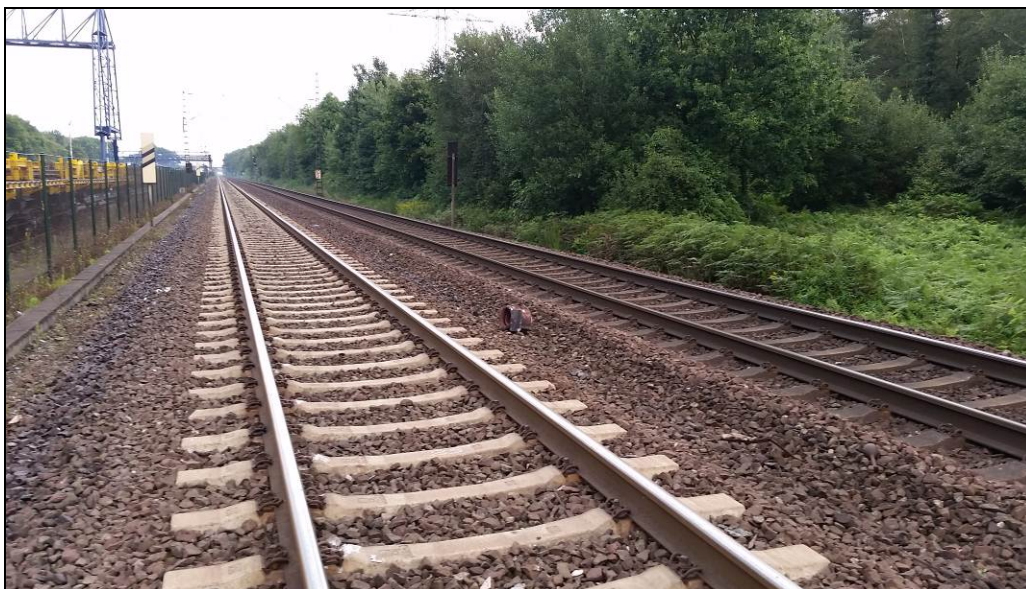
Abb.4: Entgleisungsstelle

Weitere Untersuchungen ergaben keine Anhaltspunkte für eine ursächliche Beteiligung des Oberbaues an der Zugentgleisung. Die vorgefundenen Beschädigungen am Gleis sowie der Weiche 5 im Bf Lintorf waren eindeutig als Folgen der Zugentgleisung zu erkennen.

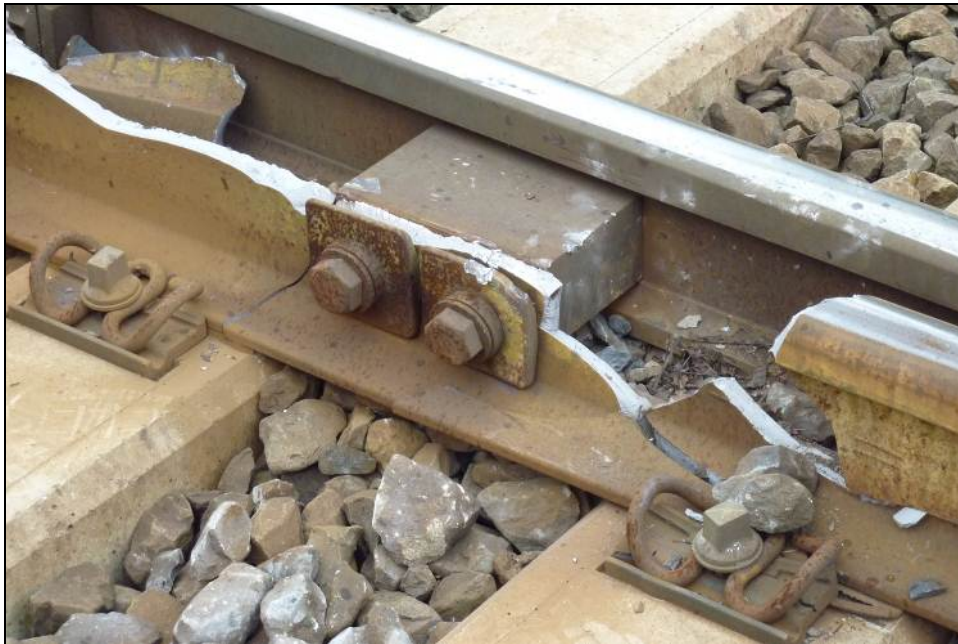
Abb.5: zerstörtes Herzstück an Weiche 5 des Bf Lintorf

Als Ursache wurde ein Heißläufer am Radsatzlager der in FR ersten Achse (1L) des dritten Wagens festgestellt. In Folge kam es zum Bruch des Achsschenkels und dem Verlust des kompletten Radsatzlagergehäuses. Die Zugentgleisung wurde durch die nicht mehr vorhandene Spurführung des betroffenen Radsatzes ermöglicht. Im Anschluss an die eigentliche Entgleisung konnte der Radsatz durch das Drehgestell gehalten werden, was dazu führte, dass sich die Radscheiben der entgleisten Achse parallel zu den Schienen befanden und auf einer Länge von ca. 2800 m Schwellen, Kleineisen, Gleiskontakte sowie das Herzstück der Weiche 5 des Bf Lintorf zerstörten.

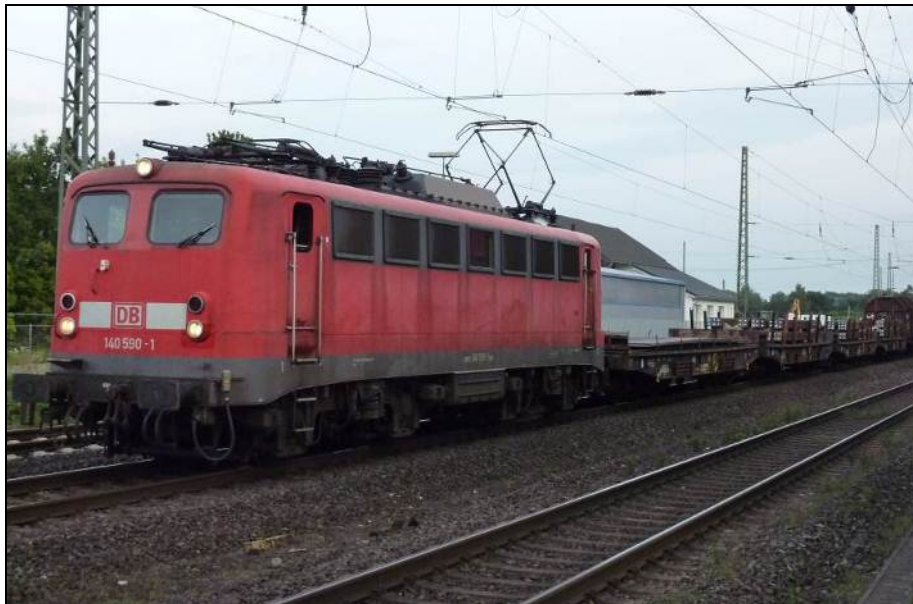
Abb.6: Triebfahrzeug Fzgnr.: 9180 6140 590-1

Bei der beteiligten Zuglokomotive handelt es sich um ein vierachsiges mit zwei Drehgestellen ausgerüstetes, elektrisches Triebfahrzeug der BR 140. Das Triebfahrzeug mit der Fahrzeugnummer 9180 6140 590-1 verfügt über eine Leistung von 3620 kW und wurde im Jahr 1966 von der Fa. Krupp gebaut. Halter und Betreiber des Triebfahrzeuges ist das EVU DB Schenker Rail AG. Das Eisenbahnfahrzeug ist mit einer induktiven Zugsicherung und dem Betriebsprogramm PZB 90 ausgerüstet. Eine Begutachtung des Triebfahrzeuges blieb ohne Befund.

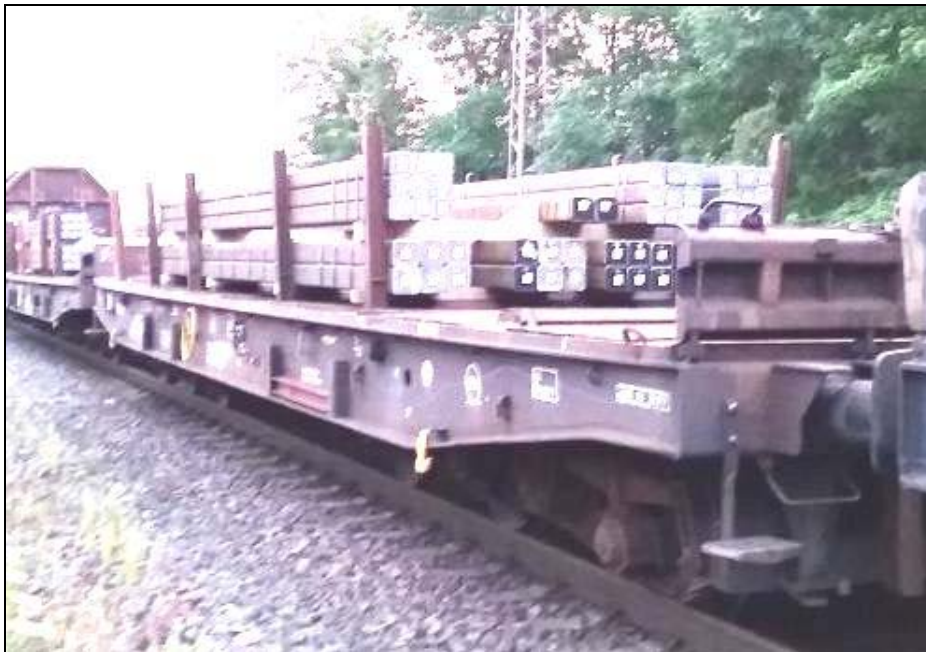
Abb.8: Entgleister Samms 709

Insgesamt machte der Wagen erwartungsgemäß einen recht gebrauchten Eindruck. Die Zug- und Stoßeinrichtungen wiesen keine Unregelmäßigkeiten auf. Der Abschmierzustand war bis auf die Kupplungsspindel selbst mäßig. Die Spurkranzmaße der Räder waren alle im zulässigen Bereich. Die Radsatzwellen wiesen oberflächlich zum Teil Spuren des Anschlagens von Schottersteinen auf, die vom Ereignis herrühren könnten. Die Gleitflächen Radsatzlager/Drehgestellrahmen wirkten ausreichend geschmiert, die meisten beweglichen Teile des Bremsgestänges (Bolzen, Stangen, Hebel) unter dem Fahrzeug liefen offenbar seit geraumer Zeit ohne wesentliche Schmierung. Die Bremsanlage selbst war ohne erkennbaren Mangel.

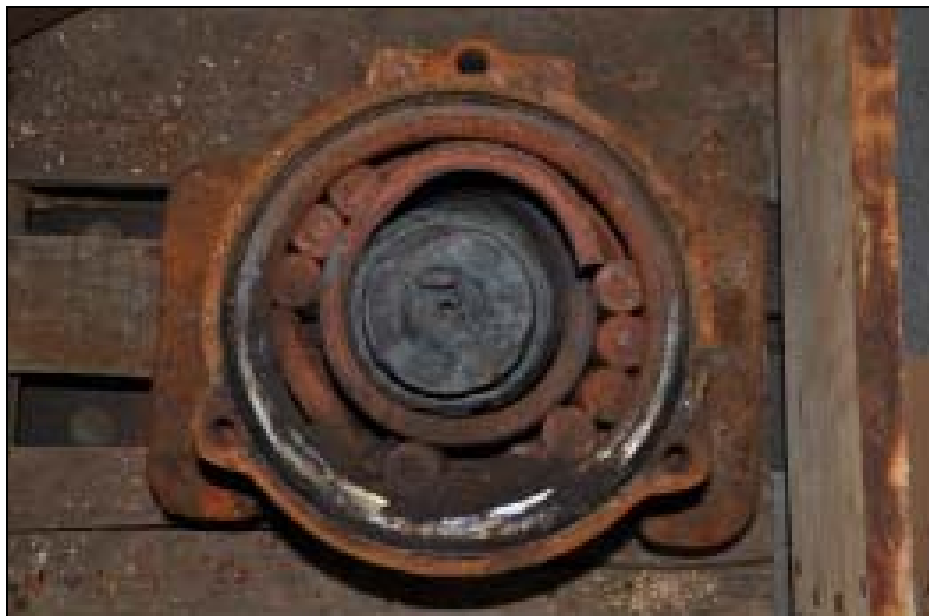
Im Deckel sowie im Zwischenraum zwischen den Lagerringen fanden sich neben den Wälzkörpern Asche und Schlackereste der Rippschrauben und des Lochbleches zur Sicherung der Nutmutter. Die Nutmutter wurde im Verlauf des Ereignisses stark deformiert und abgedreht. Die Gewinderille war noch sichtbar. Die Rippschrauben des gelochten Sicherungsbleches befanden sich in den vorgesehenen Gewindebohrungen. Die Tiefe, mit der die Gewindeschäfte in der Bohrung saßen, ließ auf das ursprüngliche Vorhandensein des Sicherungsblechs schließen. Dieses wurde nicht mehr in vollständiger Gestalt gefunden. Bruchstücke in der Schlackenagglomeration konnten jedoch eindeutig zugeordnet werden.

In Abb. 11 ist für das Lichtbild der abgescherte Wellenstumpf wieder in das Lager gelegt worden.

Abb.11: Schadlager, Ansicht von der Radscheibe

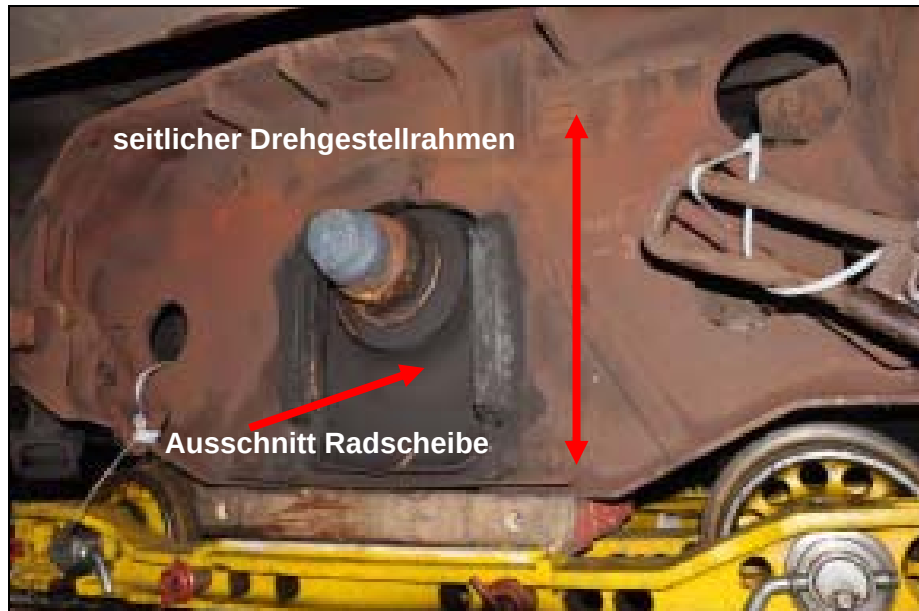
Die gesamte Fläche der Radscheibe war auf der Schadsseite gleichmäßig mit einem Fettfilm versehen. Es wurde daraus geschlossen, dass sich ein erheblicher Teil des ursprünglich im Lager befindlichen Fettes auf der Radscheibe niedergeschlagen hatte.

Abb.12: Schadsatz Drehgestell 1

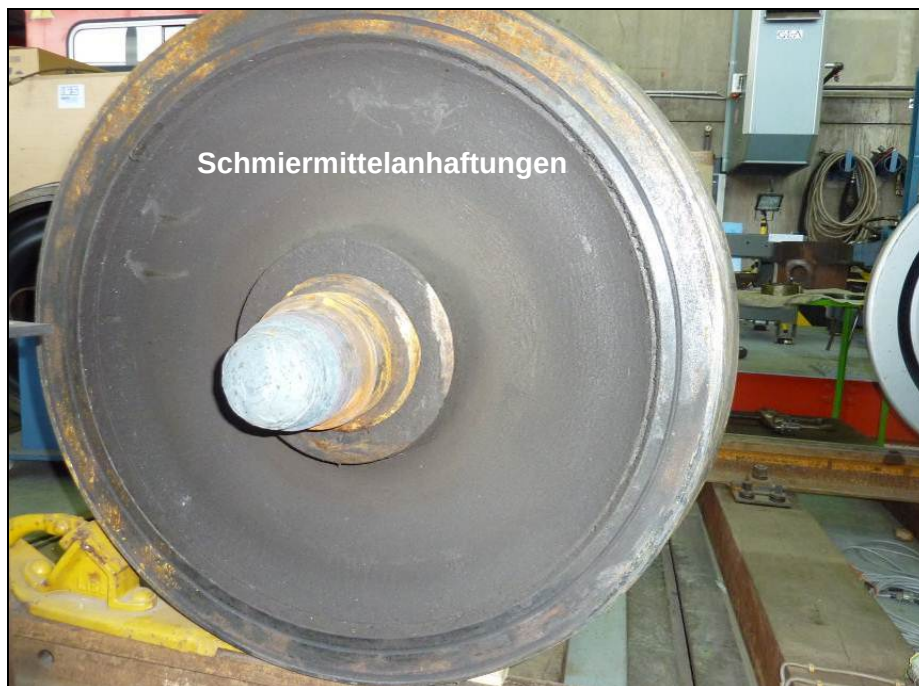
Abb.13: vollflächige Anhaftung von Schmiermittel

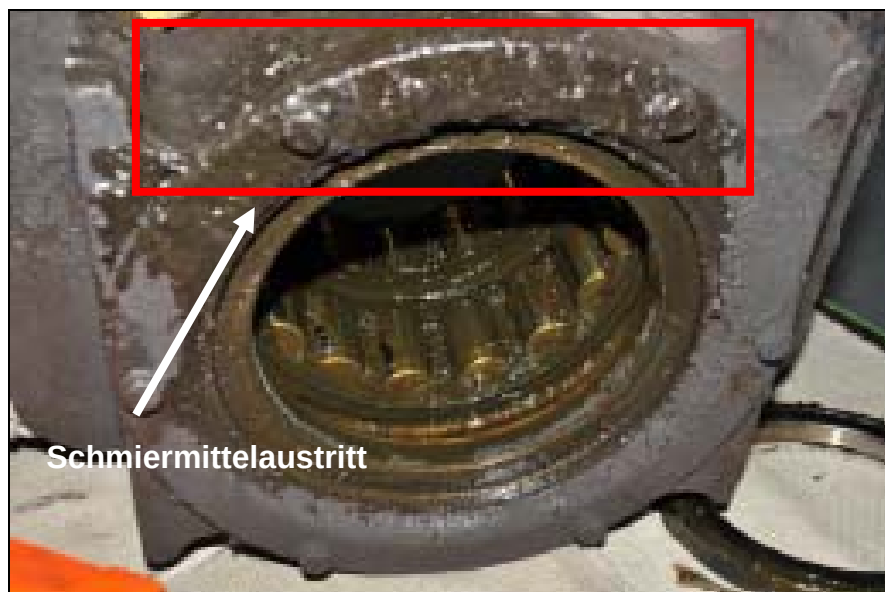
Abb.16: geöffnetes Referenzlager. Lage um 180° gedreht zum eingebauten Zustand

Außer den Verschleißspuren an den Wälzkörpern war auffallend, dass auch bei diesem Radsatzlagergehäuse ein Schmiermittelaustritt in Richtung Radscheibe erkennbar war.
