# Untersuchungsbericht

## Gefährliches Ereignis im Eisenbahnbetrieb

| Datum: | 30.06.2017 |
| Bahnhof: | Leese-Stolzenau |

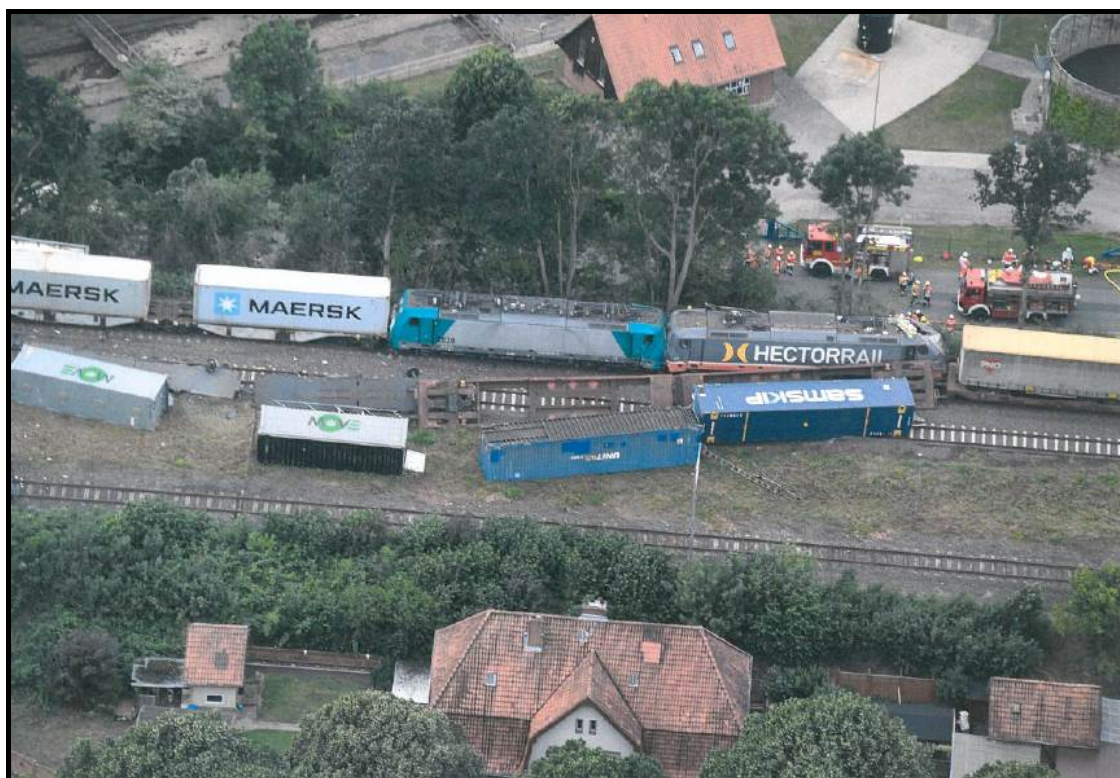
Abb. 1: Aufnahmen an der Unfallstelle

Durch den Unfall wurden die Triebfahrzeugführer (Tf) beider Züge schwer verletzt. Es entstanden erhebliche Sachschäden an den Eisenbahnfahrzeugen und Bahnanlagen.

Durch die Wucht des Aufpralls wurden die ersten drei Containertragwagen des stehenden Zuges 42757 über das Tzf hinweg aus dem Gleis gedrückt und zerstört. Hierbei handelte es sich um die Wagen 27 80 4377 053-8 Laags, 27 80 4377 050-4 Laags und 31 80 4992 223-6 Sdggmrss. Die auf diesen Wagen verladenen vier Container und vier Tankcontainer wurden abgeworfen. Zwei dieser Tankcontainer für Lebensmittel stürzten die Böschung hinab auf die angrenzende öffentliche Straße „Zappenberg“. Ein weiterer Behälter und der dazu gehörige Tragwagen blieben an der Böschung hängen. Die beiden anderen Wagen wurden samt Container auf die Gleise 2 und 3 des Bahnhofs geschleudert. Die stehende Zuglokomotive der TRAXX F140 AC-Typ wurde durch den Aufprall ca. 75 m nach hinten bis vor den an 4. Stelle laufenden Wagen geschoben. Dabei entgleisten alle Radsätze. Das Fahrzeug wurde massiv beschädigt.

Im Zugverband des einfahrenden DGS 42597 entgleisten die an 1. Stelle (Sggmrs 37 80 4952 579-3), 3. Stelle (Sggmrs 37 80 4952 567-8), 5. Stelle (Sggmrs 37 80 4952 576-9) und 10. Stelle (Sdggmrss 37 80 4952 568-6) laufenden Wagen durch Überpufferung. Auch das Tzf (TRAXX 2E-Typ) dieses Zuges wurde stark zerstört.

An den Bahnanlagen entstanden ebenfalls hohe Sachschäden. So mussten ca. 400 m Oberleitung nebst drei umgestürzter Maste ersetzt werden. Am Oberbau wurden ca. 140 m Gleis beschädigt. Darüber hinaus wurden Teile der im Bereich der Unfallstelle verbauten Leit- und Sicherungstechnik und Teile einer Eisenbahnüberführung beschädigt.
