# Untersuchungsbericht

Aktenzeichen: BEU-uu2018-02/007-3323

## Gefährliches Ereignis im Eisenbahnbetrieb

| Ereignisart: | Zugkollision |

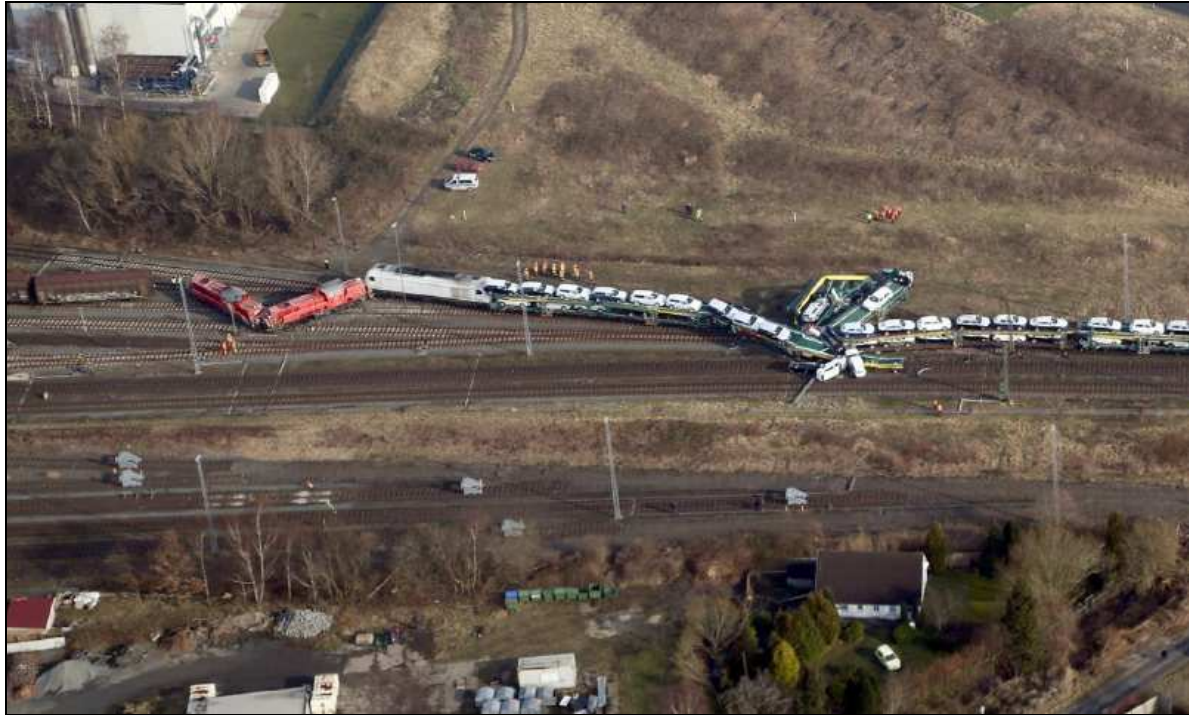
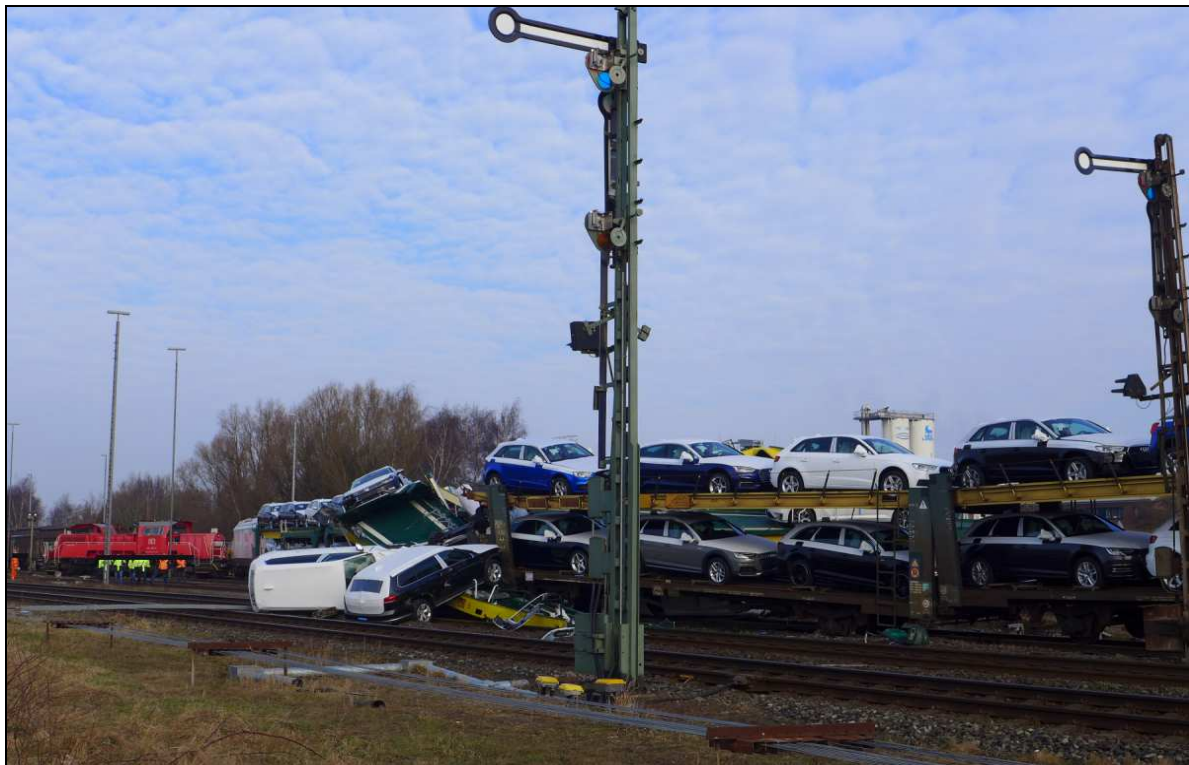
Abb. 1: Aufnahmen an der Unfallstelle

Die Einfahrt des DGS 59750 wurde zugelassen, obwohl ein im benachbarten Gleis stehendes Tfz über das Grenzzeichen der einmündenden Weiche hinausstand und sich dabei im Einfahrweg des Zuges befand.

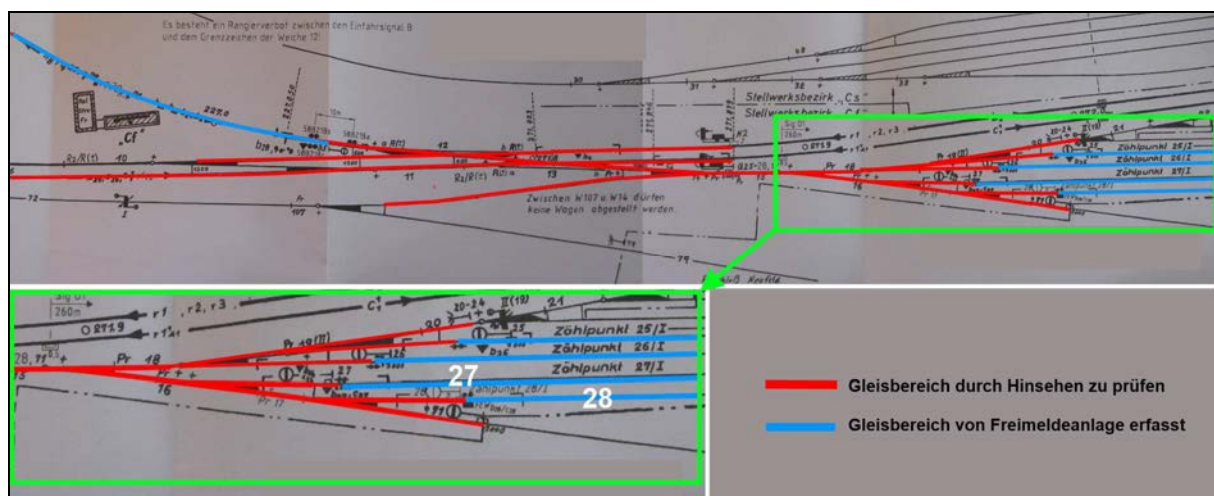
Abb. 4: Darstellung der Gleisbereiche in Bezug auf die Prüfung des freien Fahrwegs

Die Grenzen der Gleisfreimeldeanlagen im Güterbahnhof werden im Bebu nicht hinreichend genau angegeben. Die pauschale Angabe „Gleis 25, 26, 27 und 28“ weicht insofern von den tatsächlichen Grenzen ab, dass die Zählpunkte für das Ein- und Auszählen der Achsen in Höhe der Schutzsignale Hs25 bis Hs28 auf der einen Seite und in Höhe der Zwischensignale F25 bis F28 auf der anderen Bahnhofssseite liegen. Die Gleisfreimeldeanlagen decken damit,

entgegen der Angabe des Bebu, nicht die komplette Länge des jeweiligen Gleises ab. Im Signallageplan ist dieser Unterschied den Örtlichkeiten entsprechend richtig dargestellt.

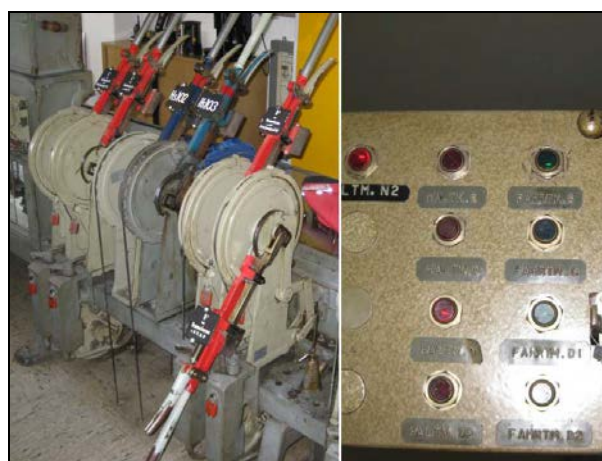
Abb. 6: Signalhebel und Fahrtmelder Esig B

Die Zustimmung zur Einfahrt des DGS 59750 hatte der Fdl mit Fahrtstellung des Esig B (Hp2 – Langsamfahrt – 40 km/h) erteilt. Der Zug fuhr somit auf einer signaltechnisch gesicherten Zugstraße ein. Diese wurde bis zum Eintreffen der BEU nicht aufgelöst. Das Esig B befand sich noch in Fahrtstellung.

Die Einrichtungen der Leit- und Sicherungstechnik haben im Zusammenhang mit der Zugfahrt 59750 ordnungsgemäß funktioniert. Diese konnten das Ereignis in der hier bestehen-

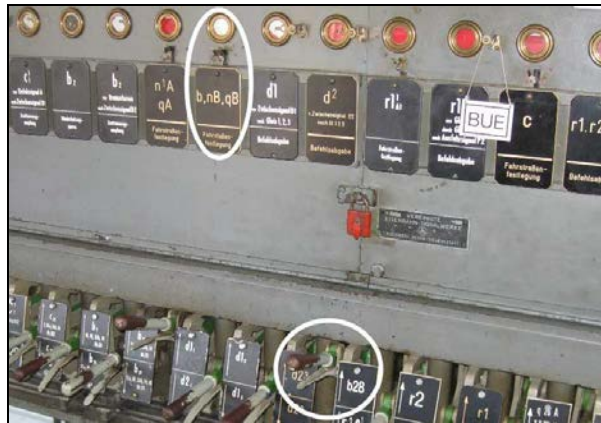
Abb. 9: Blockwerk mit Fahrstraßenhebel Stellwerk Cf

Die anfängliche Aussage des Fdl, „du hast grüne Welle“, lässt vermuten, dass der Fdl bereits vor dem Gespräch die Einfahrt des DGS 59750 nach Gleis 28 zuließ. Dazu musste er die nach Verschlussplan entsprechenden Fahrwegelemente und Flankenschutzeinrichtungen in die für die Fahrt richtige Stellung bringen. Außerdem hatte er, entsprechend den Bestimmungen der Fahrdienstvorschrift, Richtlinie 408.0231, den Fahrweg des Zuges, die einmündenden Gleise bis zum Grenzzeichen und die Flankenschutzräume hinter den Flankenschutzeinrichtung dahingehend zu prüfen, dass diese Gleisabschnitte frei von Fahrzeugen sind. Er musste den Wärter des Stellwerks Cs auffordern, den D-Weg hinter dem Signal F28 zu prüfen und sich von ihm das Freisein dieses Abschnitts bestätigen lassen. Für die Prüfung in seinem Bezirk durfte der Fdl die Melder der Gleisfreimeldeanlage, wo vorhanden, auswerten. Die nicht von der Gleisfreimeldeanlage erfassten Gleisbereiche musste er, wie in Abbildung 4 dargestellt, durch Hinsehen prüfen. Diese Prüfung durfte er vom Fenster seines Stellwerks aus vornehmen, da die zu prüfenden Abschnitte an diesem Abend aufgrund der relativ guten Sichtverhältnisse in Verbindung mit der eingeschalteten Gleisfeldbeleuchtung vollständig einsehbar waren. Zur besseren Erkennbarkeit von Fahrzeugen in dem bis ca. 300 m entfernten Bereich steht dem Fdl als Hilfsmittel auch ein Fernglas zur Verfügung. Trotzdem bemerkte der Fdl die im Flankenschutzraum und über das Grenzzeichen der Weiche 16 hinausstehenden Tfx offensichtlich nicht. Da ihm dies anscheinend bereits auch am Ende der Rangierfahrt, als die Tfx an den Wagenzug fuhren, nicht auffiel und er keine Hilfsperranbrachte, war er jetzt in der Lage, den Fahrstraßenhebel b28 umzulegen. Er blockte anschließend das entsprechende Fahrstraßenfestlegefeld und stellte das Esig B für Zug 59750 nach Gleis 28 auf Fahrt.
