# Untersuchungsbericht

Aktenzeichen: 60uu2014-09/006-3323

## Gefährliches Ereignis im Eisenbahnbetrieb

| Ereignisart: | Fahrzeugbrand |

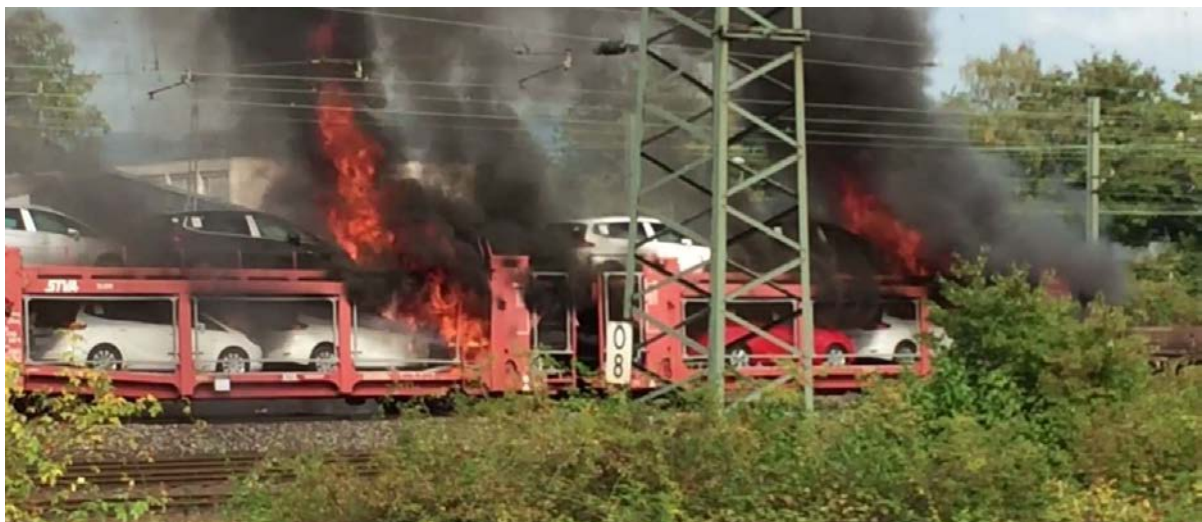
Bei der Untersuchung der Brandursache wurde festgestellt, dass alle Bremsen des Autotransportwagens angebremst waren. Durch die feste Bremse entstand an allen vier Radsätzen ein Funkenflug. Über den Radsätzen 1 und 3 wurde das Bodenblech auf dem die Pkw Reifen standen soweit erhitzt, dass die Reifen ihre selbst Entzündungstemperatur erreicht haben. Das Feuer entstand über dem 1. und 3. Radsatz nahezu gleichzeitig.

Abb. 1: Bild Brandentstehung  
Quelle: Standbild eines Zeugenvideos, durch BPol sichergestellt.

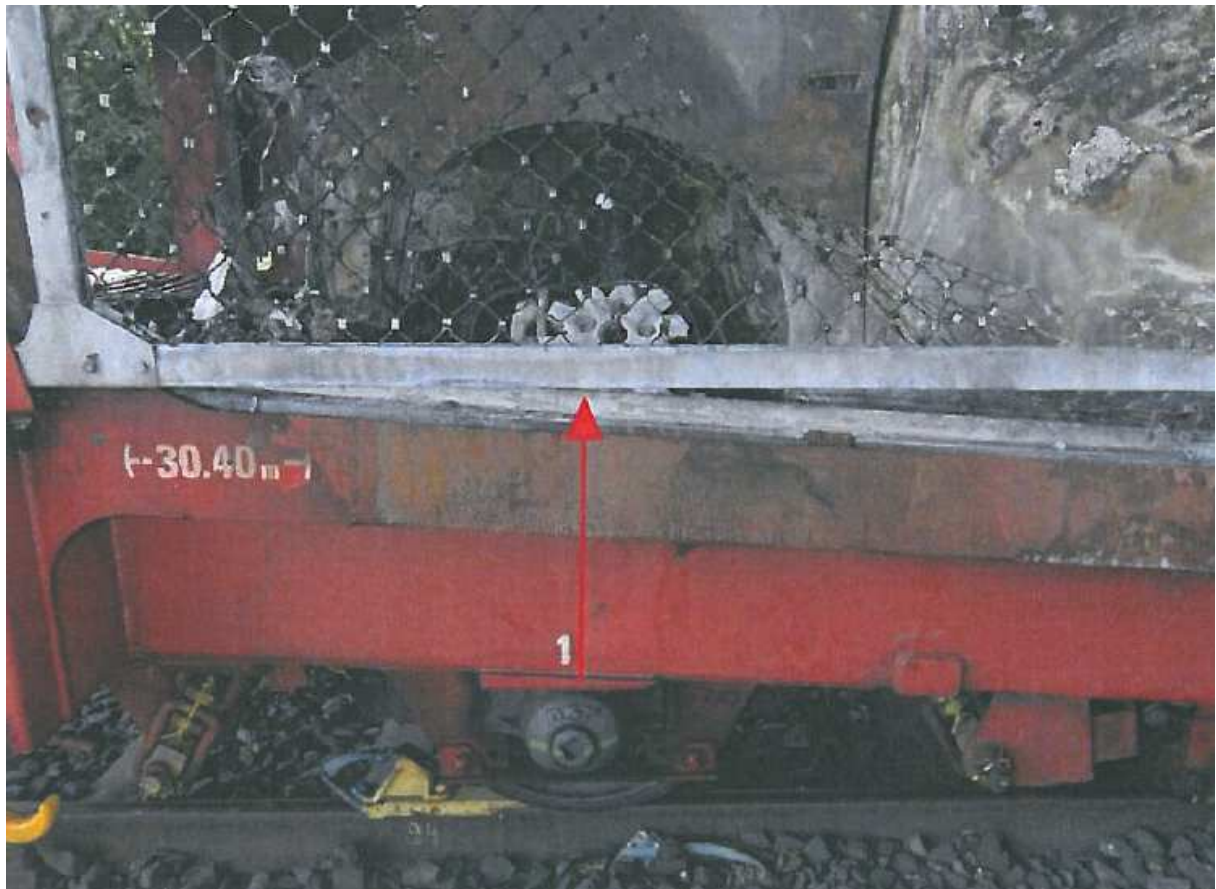
Die Radscheiben und Bremsklotzsohlen aller Einzelradsätze wiesen deutliche Spuren einer thermischen Überbelastung auf. Diese zeigte sich u. a. durch deutlichen Farbabbrand an den Radscheiben sowie an den Bodenblechen des Autotransportwagens. Funkenschutzbleche sind an dem Wagen nicht vorhanden.

Die Position (Festpunkt) der Bremsgestänge in Abhängigkeit der Raddurchmesser entsprach nicht den Soll-Positionen. Insbesondere am Radsatz 1 war somit das Klotzspiel verringert und von einem höheren thermischen Wärmeeintrag auszugehen.

Eine seitens der Dekra durchgeführte Brandursachenermittlung ergab, dass das Feuer auf eine thermische Überbeanspruchung der Bremsen zurückzuführen ist. Hierdurch wurden die darüber liegenden Bodenbleche erhitzt. Auf den über den Radsätzen 1 und 3 befindlichen Bodenblechen waren Fahrzeuge mit den Vorderreifen platziert. Dieser starke Hitzeeintrag führte zur Entzündung der Autoreifen und das Feuer breitete sich von hier weiter aus.

Abb. 10: Radsatz 1 mit dem darüberstehenden Pkw Rad  
Quelle: Dekra-Gutachten zur Brandursachenermittlung
