# Untersuchungsbericht

Aktenzeichen: 60uu2014-05/012-3323

## Gefährliches Ereignis im Eisenbahnbetrieb

| Ereignisart: | Zugkollision |

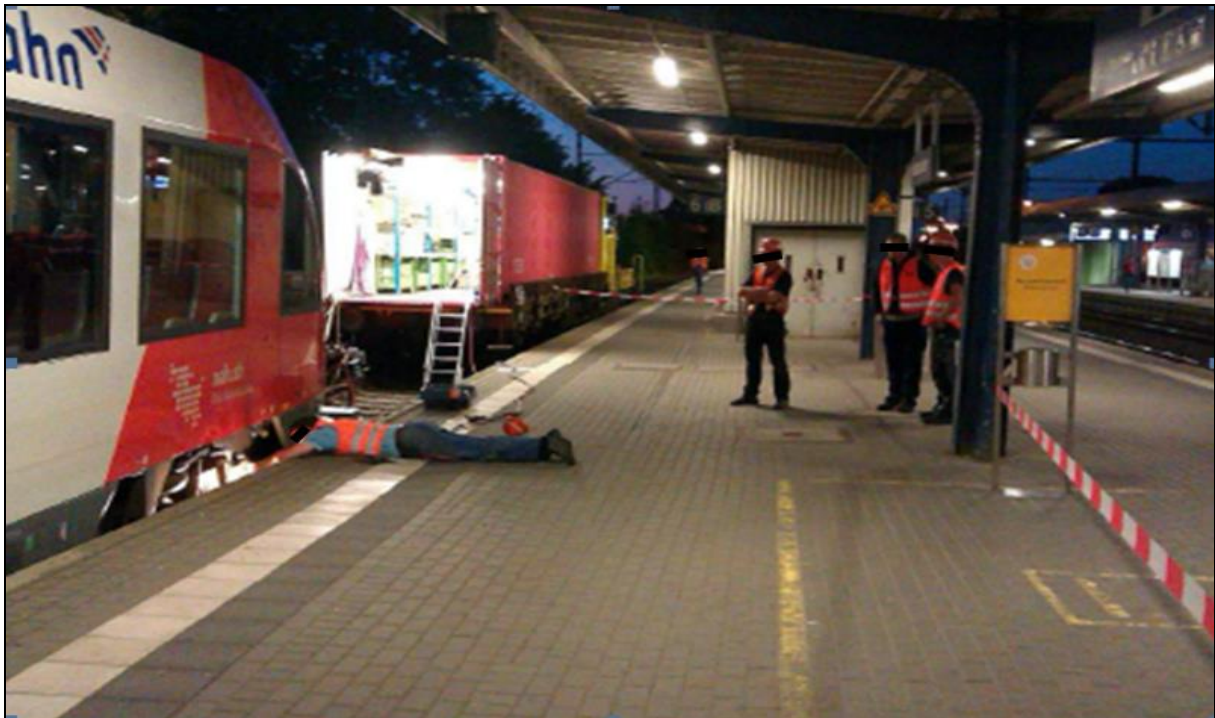
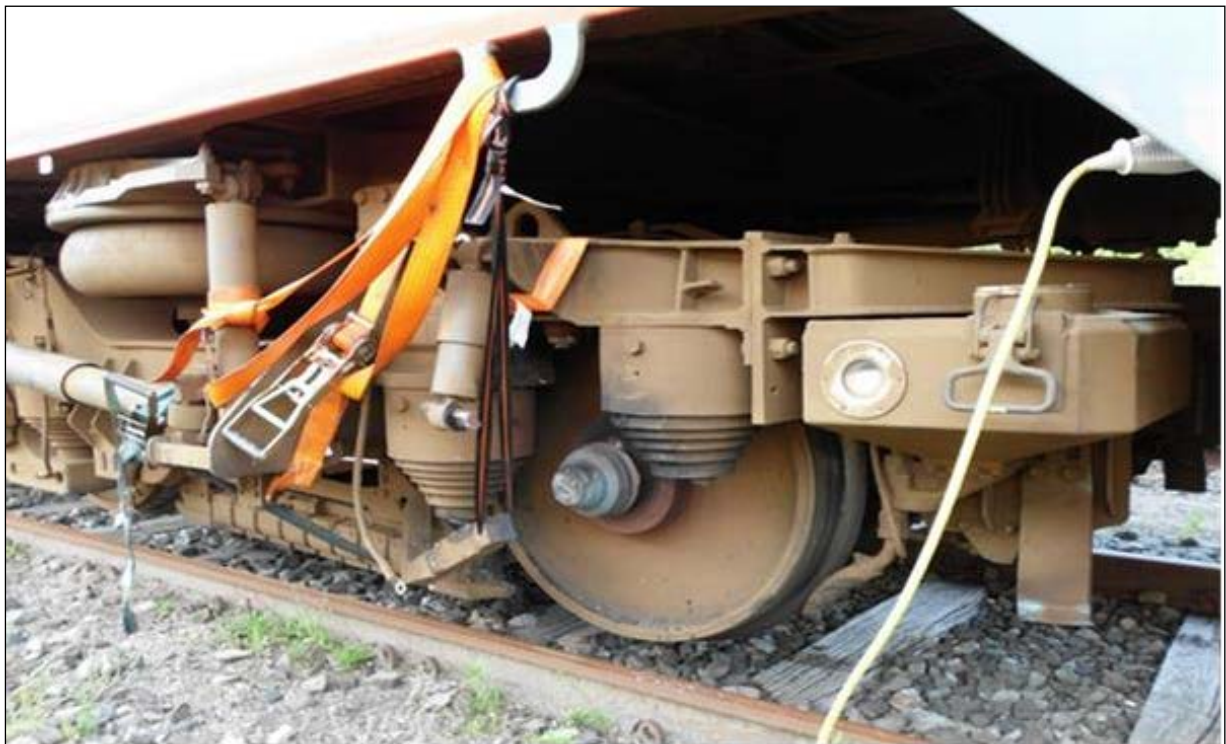
Um ca. 16:25 Uhr wurde im Bahnhof Neumünster am Personenzug durch einen Mitarbeiter der DB Netz AG, eine starke Rauchentwicklung am letzten Radsatz festgestellt und gemeldet. Bei einer anschließenden Untersuchung wurde auf Grund eines Radsatzlagerschadens ein Radsatzwellenbruch am Diesellokomotivwagen durch den Triebfahrzeugführer festgestellt.

Abb. 1: Aufnahmen des Unfallfahrzeugs im Bf Neumünster
