# Untersuchungsbericht

Aktenzeichen: 60uu2014-09/010-3323

## Gefährliches Ereignis im Eisenbahnbetrieb

| Ereignisart: | Fahrzeugbrand |

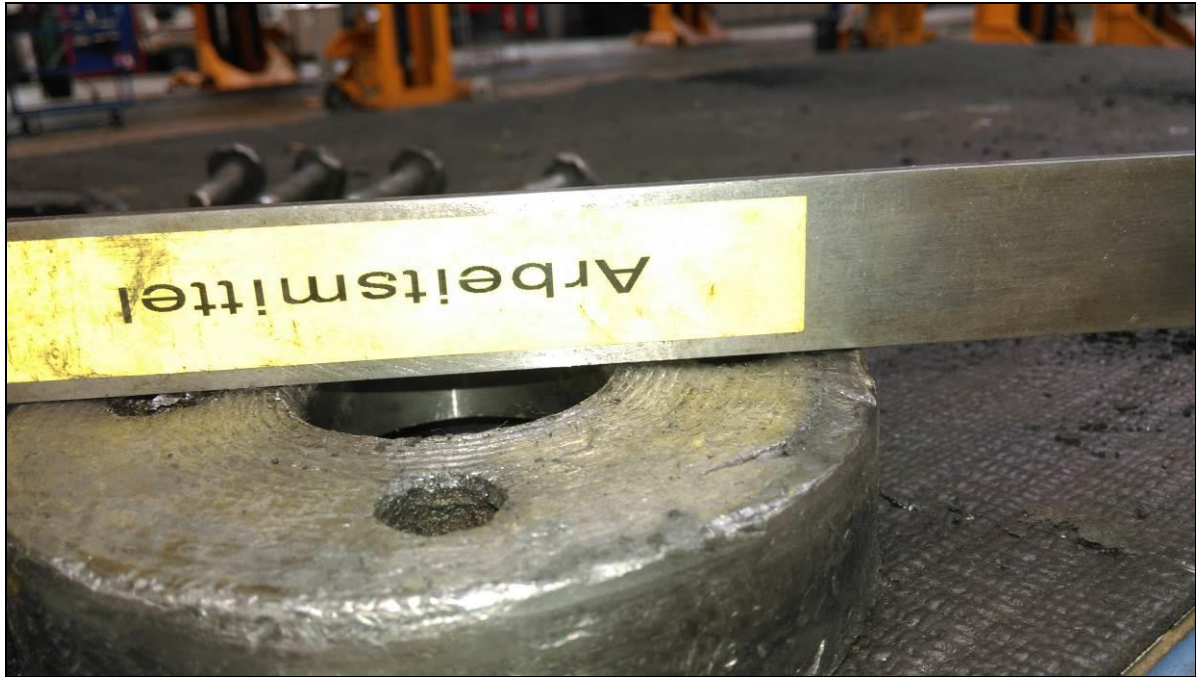
Abb. 11: Druckkappe

Unten abgebildet ist die beschädigte Druckkappe mit den von losen Schrauben verursachten Riefen zu sehen.

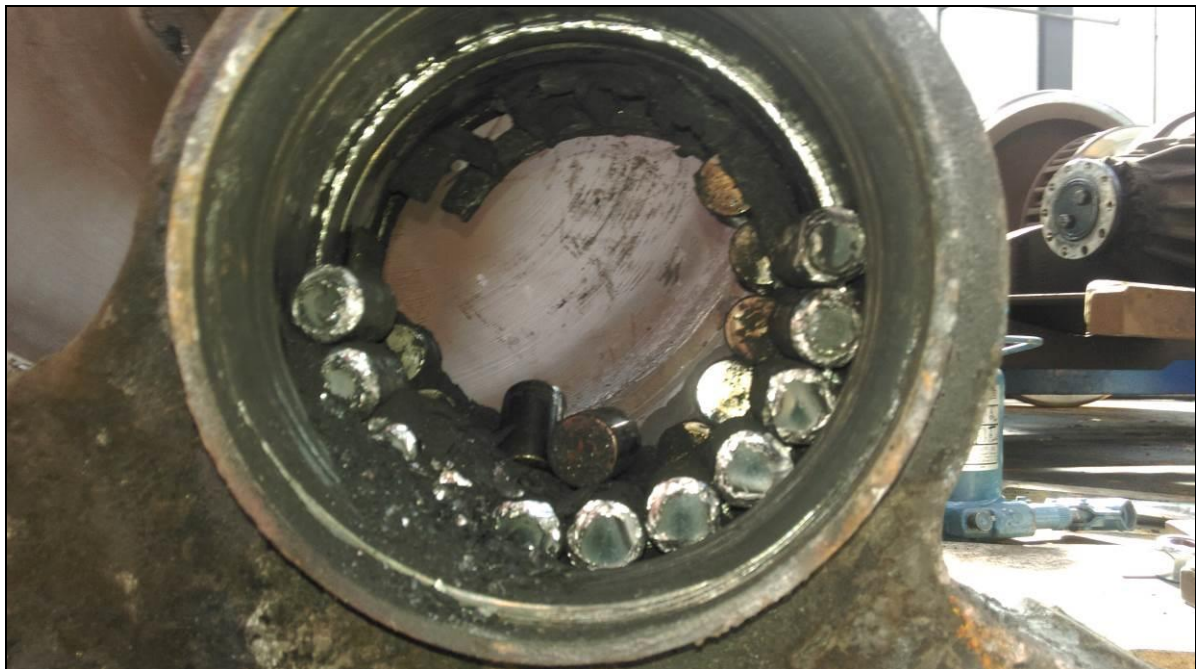
Abb. 12: Rollenlager

Nach dem Öffnen des Rollenlagers wurden die aus Abbildung 12 ersichtlichen Schäden.
