# Untersuchungsbericht

Aktenzeichen: 60uu2008-07/012-3323

## Gefährliches Ereignis im Eisenbahnbetrieb

| Ereignisart: | Zugentgleisung |

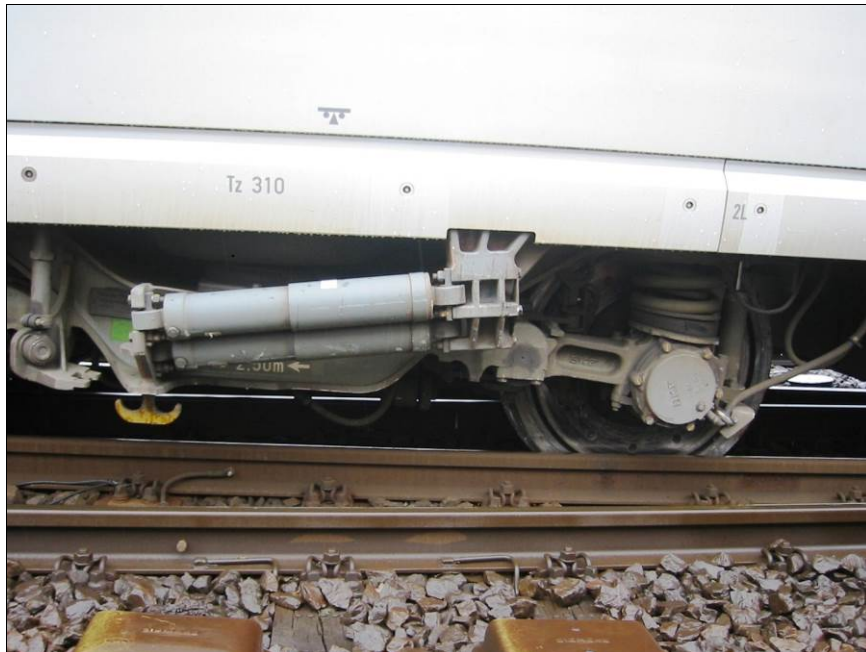
Die Ursache für die Entgleisung war eine gebrochene Treibradsatzwelle am Wagen 403 710-7.

Abb. 1: entgleister Radsatz

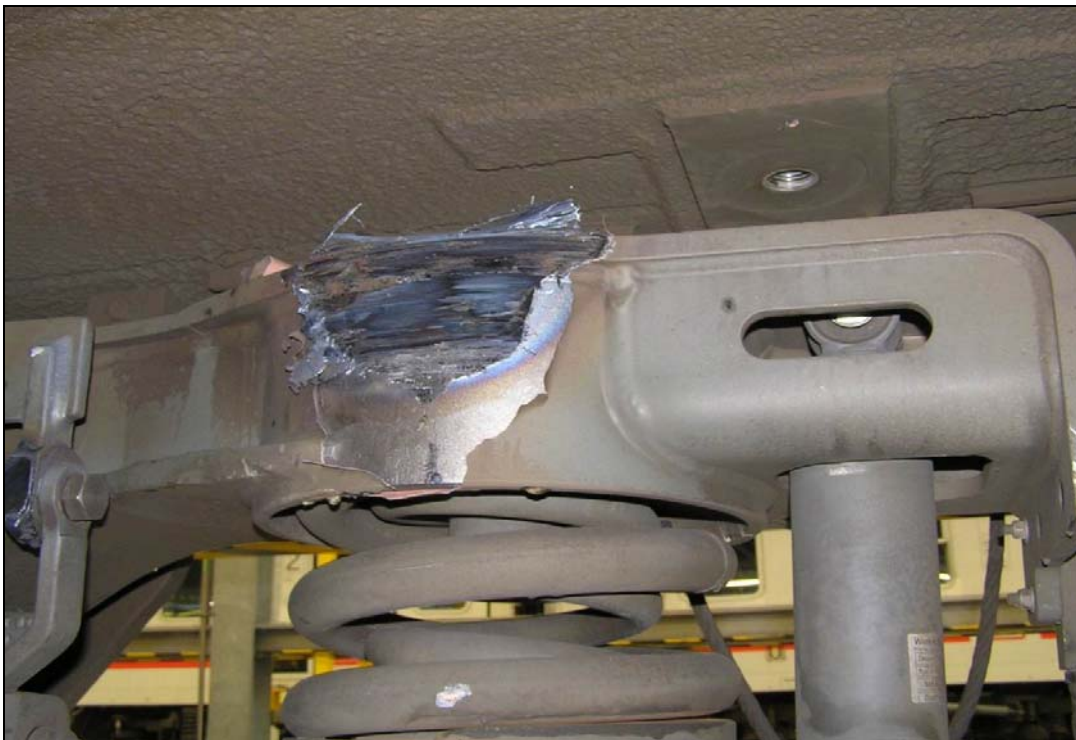
Möglicherweise hatte sich der von der HOA/FBOA Windhagen und Porz-Wahn registrierte Wert der Innenmessung durch das Schleifen des Rades am Langträger des Drehgestells 1 (Wagen 403 710-7) entwickelt, was wiederum auf einen Bruch der Radsatzwelle des 54. Radsatzes bereits zu diesem Zeitpunkt hindeuten würde. Durch den Aufenthalt des Zuges im Bahnhof Siegburg/Bonn konnte sich der erwärmte Bereich wahrscheinlich abkühlen, so dass die im Ausfahrbereich des Bahnhofs liegende HOA/FBOA Siegburg nur unmerklich angestiegene Werte registrierte.

Abb. 4: Wagen 403 710, Drehgestell 1, Obergurt Langträger 2, links
