# Untersuchungsbericht

## Gefährliches Ereignis im Eisenbahnbetrieb

| Ereignisart: | Zugentgleisung |
| Bahnhof: | Burgstall/Murr |

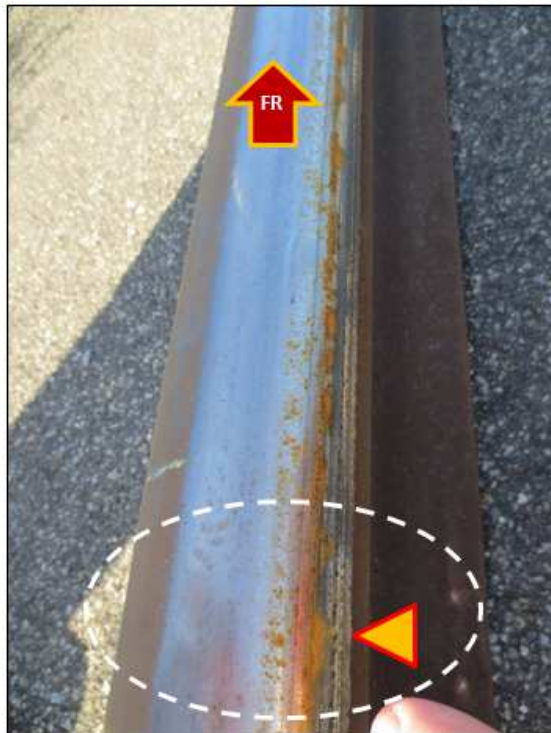
Abb. 5: Aufkletterspur des Wagens auf der linken Schiene

Die Sachverhaltsermittlung vor Ort begann am Morgen des Ereignistages. Gut erkennbar waren, wie in den Abbindungen 5-7 dokumentiert, die Aufkletterspur des Radkranzes auf den Schienenkopf, die Radkranzspur auf dem Schienenkopf bis zu dem endgültigen Entgleisen und die Beschädigung der ersten Schwellen. Zudem waren vor Ort gut sichtbar mehrere hintereinanderliegende zyklische Längshöhenfehler in beiden Schienensträngen (vgl. Abb. 2). Diese augenscheinlich vor Ort festgestellten Mängel wurden durch die, nach dem Ereignis, durchgeführte Messfahrt am 12.08.2014 messtechnisch bestätigt und dokumentiert.

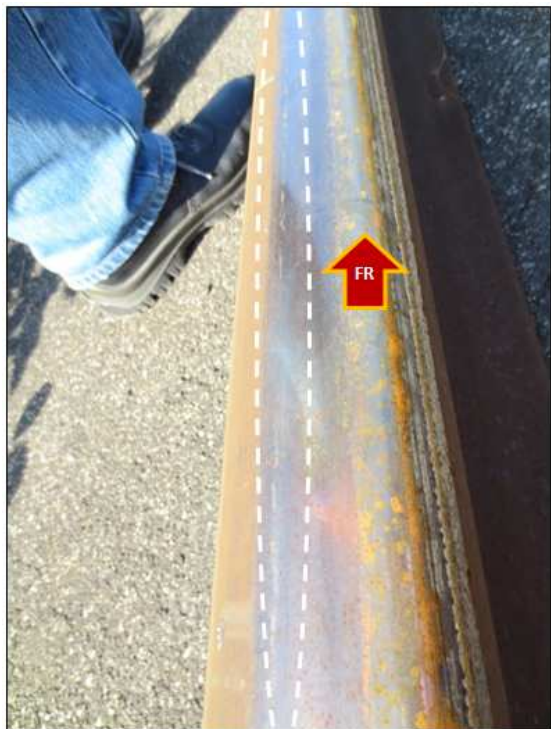
Abb. 6: Radspur (Spurkranz) auf dem linken Schienenkopf

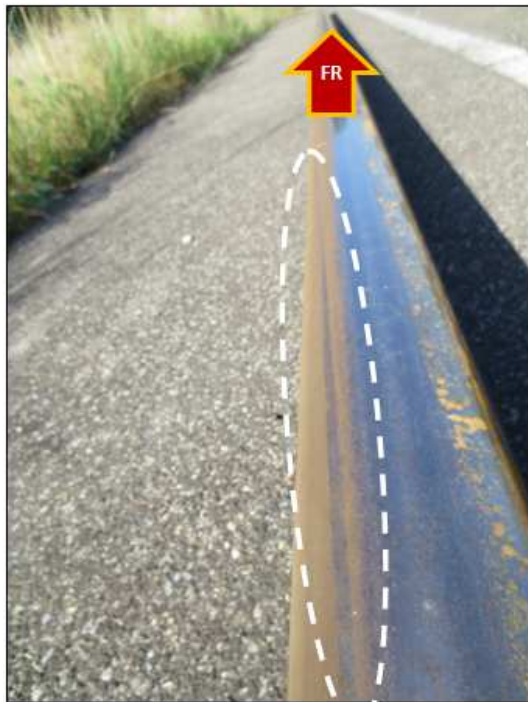
Abb. 7: Abgleitende Radspur (Spurkranz) auf dem linken Schienenkopf

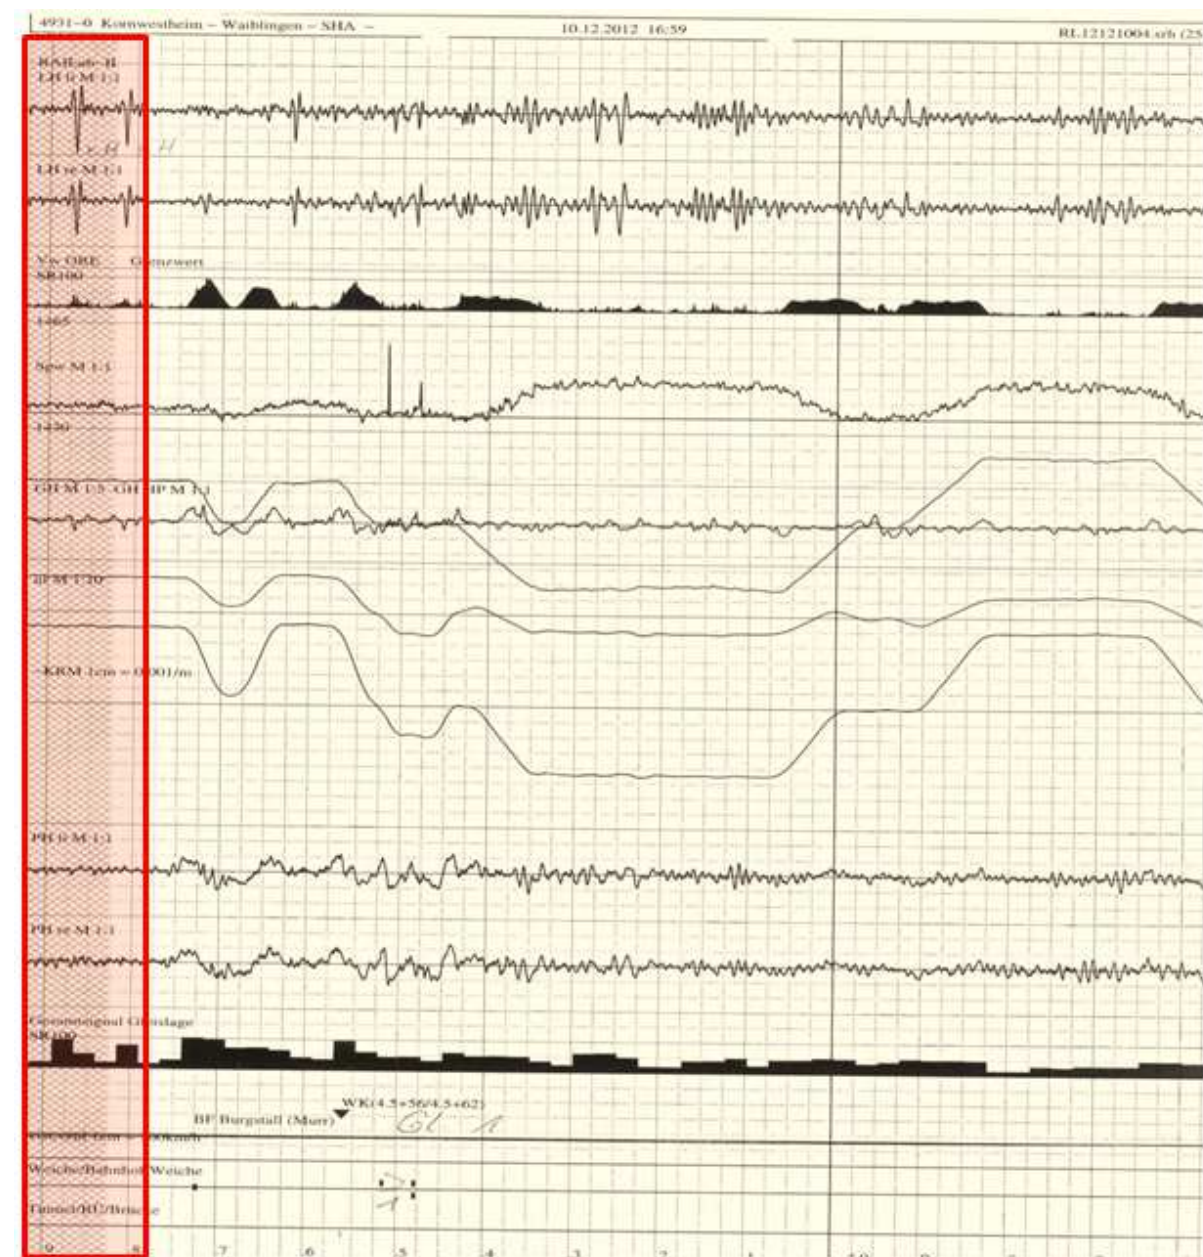
Am 10.12.2012 fand eine Gleisbefahrung auf Gleis 1 des Bf Burgstall mit dem RAILab II statt.

Folgender Mangel wurde bei der Gleisbefahrung ca. im km 4,719 festgestellt:

- ⇒ SR100-Überschreitung in der Verwindung Vw mit dem Wert 102
- ⇒ Mangel, gemäß Regelwerk, bis zur nächsten Regelinspektion beseitigen.
- ⇒ Erkenntnis: Der Oberbaumangel, welcher durch den Unterbau ausgelöst wurde, wandert.

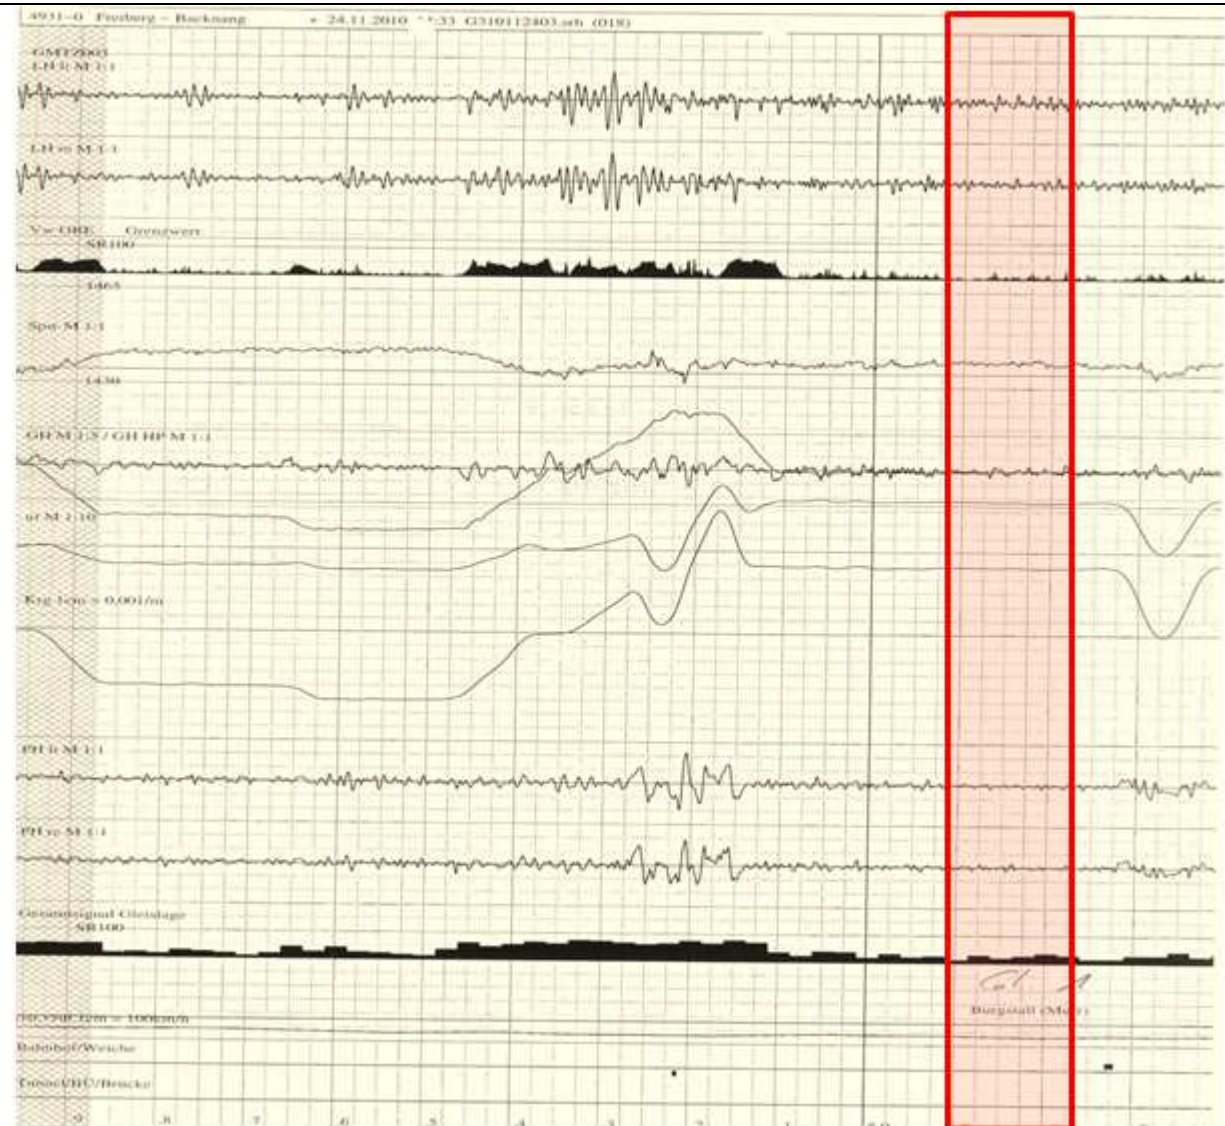
Am 24.11.2010 fand eine Gleisbefahrung auf Gleis 1 des Bf Burgstall mit dem GMTZ003 statt. Diese Befahrung war im untersuchten Bereich ohne Befund.

Der Auftrag zur Gleisbefahrung wurde nachweislich am 24.11.2010 durchgeführt und die zugehörige Niederschrift ohne Befund im SAP-System abgelegt.
