# Untersuchungsbericht

Aktenzeichen: BEU-uu2018-05/004-3323

## Gefährliches Ereignis im Eisenbahnbetrieb

| Ereignisart: | Bahnübergangsunfall |

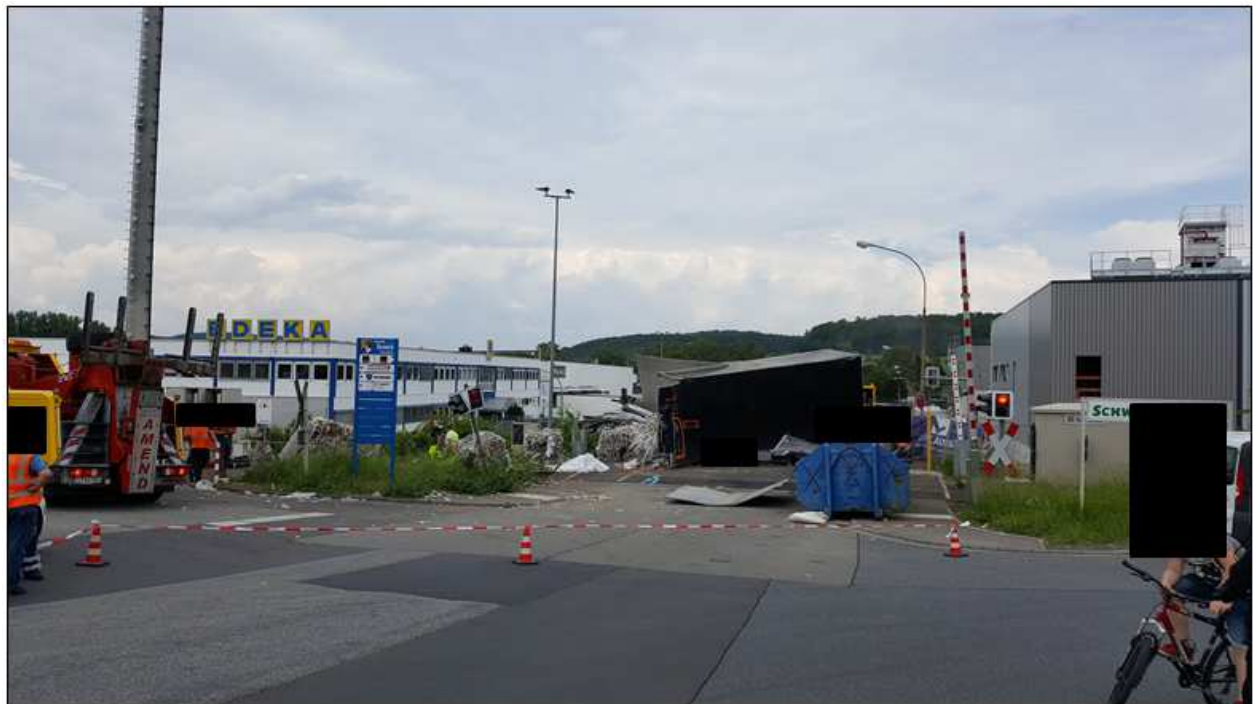
Abb. 1: Aufnahme der Unfallstelle

Bei dem Ereignis wurden drei Personen schwer und 17 Personen leicht verletzt. Unter den Schwerverletzten befanden sich der Triebfahrzeugführer (Tf) und eine Zugbegleiterin. Der Lkw-Fahrer konnte rechtzeitig das Führerhaus verlassen und blieb unverletzt. Am Lkw entstand Totalschaden. Der Triebzug wurde im Frontbereich erheblich beschädigt und musste abgeschleppt werden. Die Infrastruktur wurde nur gering beschädigt.

Ursächlich für das Ereignis war das Fehlverhalten des Lkw-Fahrers. Er kam mit seinem Lkw wegen eines Rückstaus auf dem BÜ zum Stehen. Gemäß § 19 Abs. 3 Straßenverkehrs-Ordnung (StVO) ist vor dem Andreaskreuz zu warten, wenn der BÜ wegen des Straßenverkehrs nicht zügig und ohne Aufenthalt überquert werden kann.

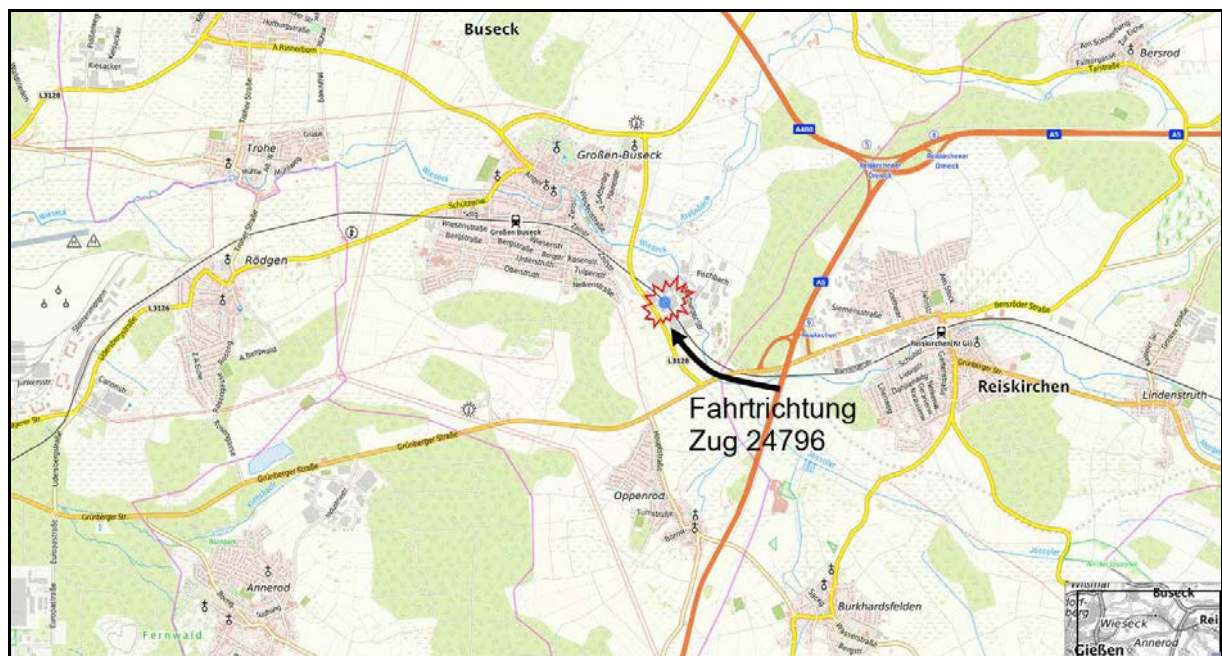
Abb. 2: Lageplan des Ereignisortes

Am 22.05.2018 verkehrte der DPN-G 24796 mit einem VT 642 der HLB Hessenbahn von Grünberg (Oberhessen) in Richtung Gießen. Am Ereignisort befindet sich der technisch gesicherte BÜ 20 Großen-Buseck im km 11,138 der Strecke 3700.

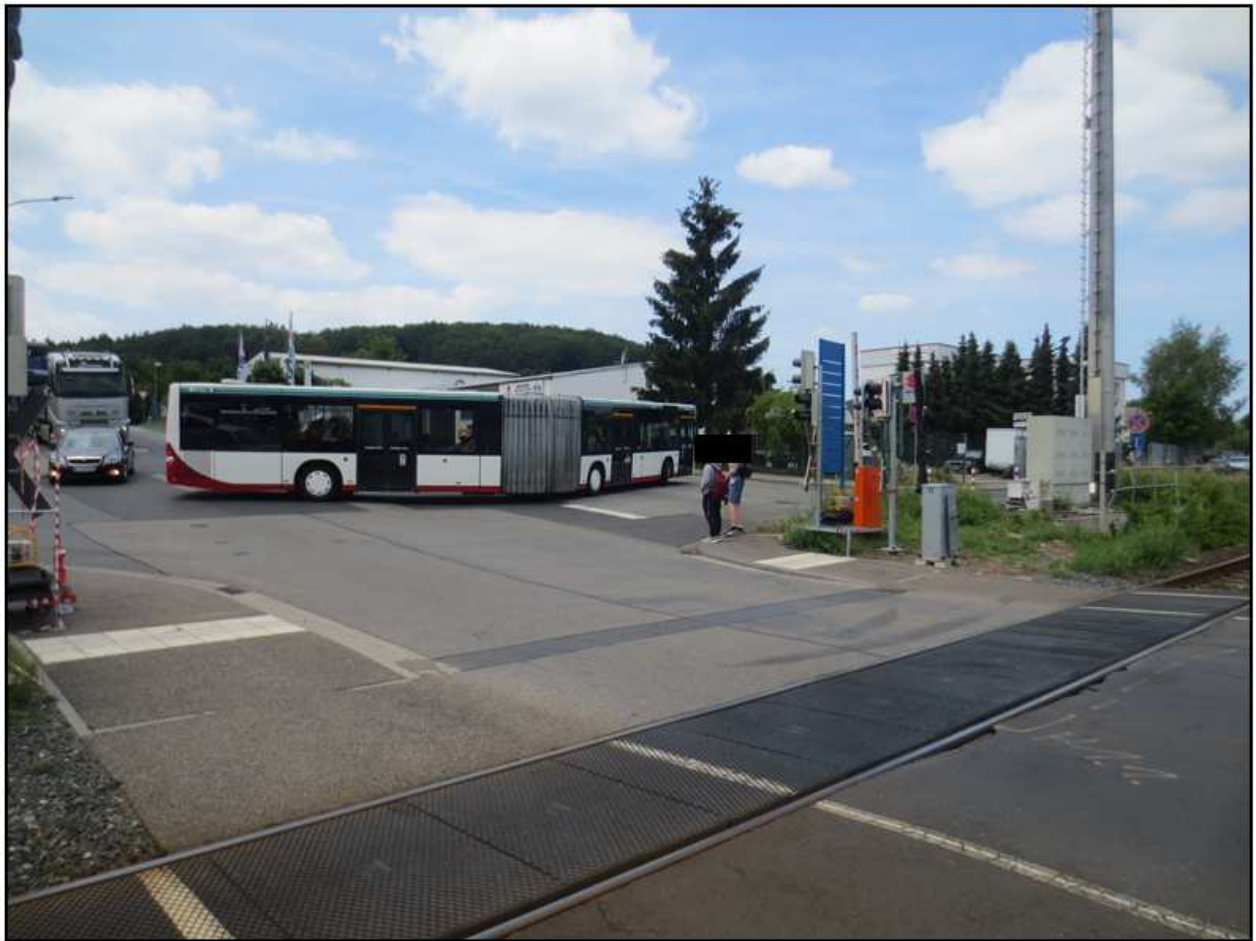
Abb. 7: Blockierte Räumung des BÜ innerhalb der Räumstrecke durch Gelenkbus

Gemäß der Tabelle „Gefahrenpunkte und deren Regelbeurteilung“ der Ril 815.0040 werden Bushaltestellen innerhalb der Räumstrecke als Gefährdung behandelt, deren Beseitigung innerhalb einer angemessenen Frist durchgeführt sein soll (s. Abb. 5 mit Markierung A).
