# Untersuchungsbericht

Aktenzeichen: BEU-uu2018-07/009-3323

## Gefährliches Ereignis im Eisenbahnbetrieb

| Ereignisart: | Zugentgleisung |

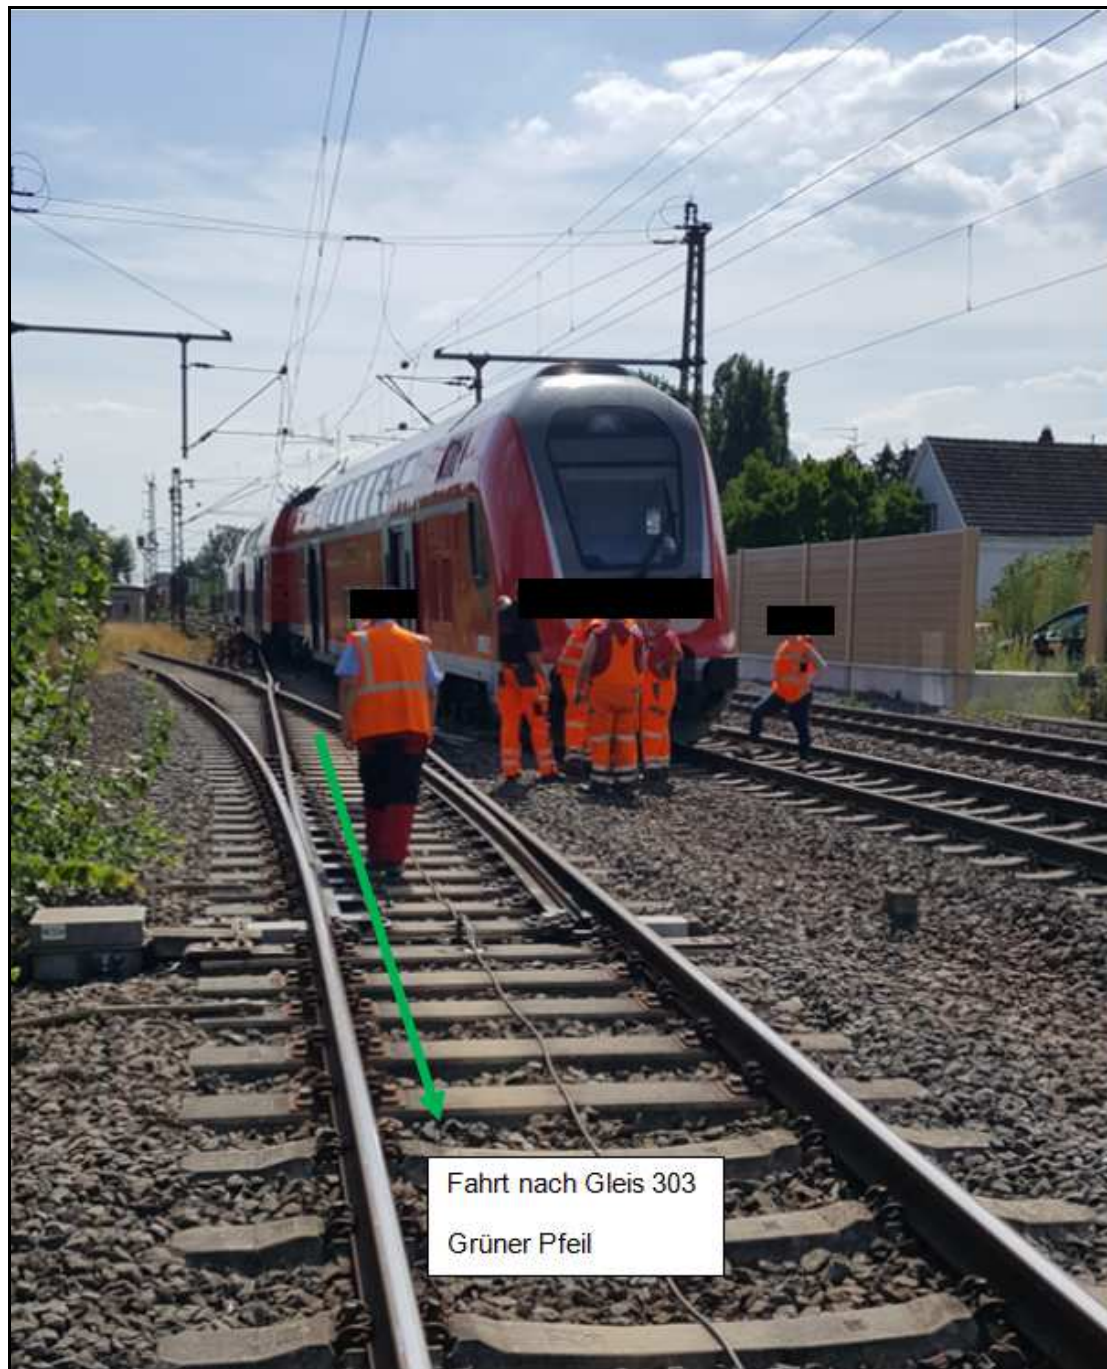
Abb. 2: Entgleister RE 4550 – Zugspitze in km 31,292

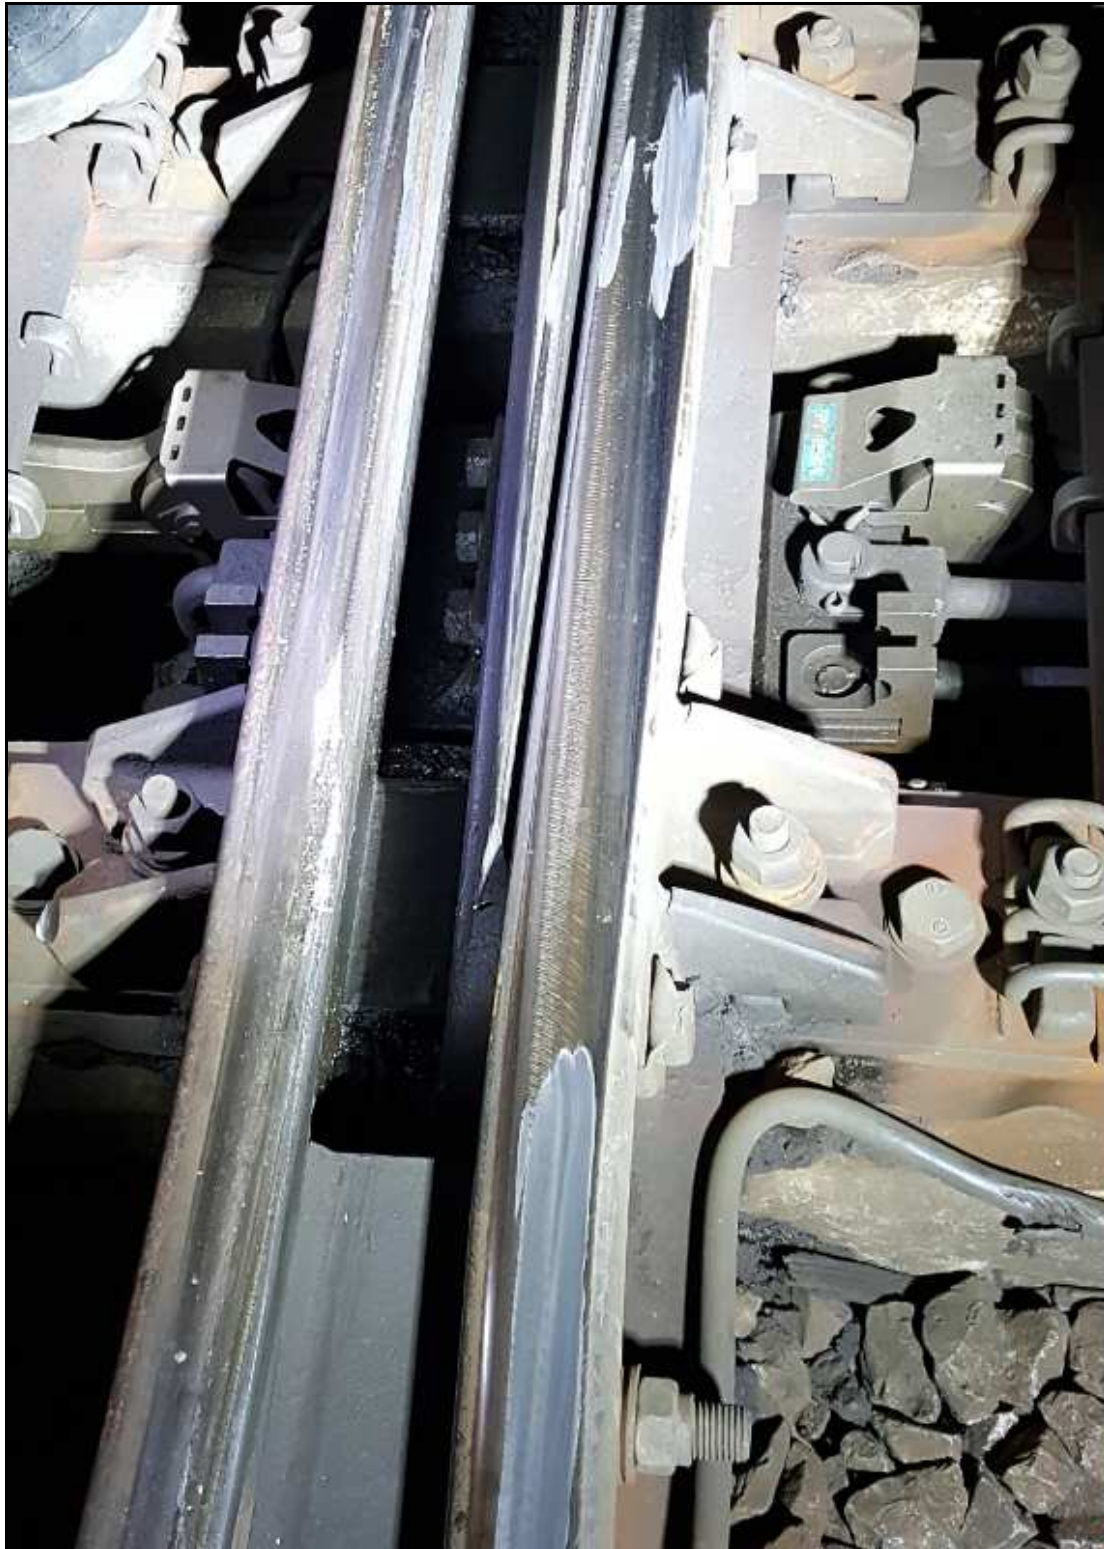
Abb. 4: bewegliches Herzstück W 303

Die folgende Abbildung zeigt das bewegliche Herzstück der Weiche 303. Hier sind eindeutige Entgleisungspuren erkennbar. Das Herzstück ist in keiner Endlage.

| 2 | <p>Die Regelinspektionsintervalle der Weiche 303 wurden nachweislich eingehalten. Die oberbautechnischen Untersuchungen und Messungen der Weiche ergaben keine Auffälligkeiten. Die Befundungen, insbesondere der Zungenvorrichtungen der Weiche 303, waren ohne Befund und können als Entgleisungsursache ausgeschlossen werden.</p> <p>Das Herzstück der Weiche 303 zeigte Entgleisungspuren und war nicht in Endlage.</p> |

Bei der visuellen Begutachtung der Weiche 303 lag, aufgrund des Entgleisungsbildes, der Schwerpunkt im Bereich des beweglichen Herzstückes und der Zungenvorrichtungen. Die vorgefundenen Schäden (Abb. 4) sind eindeutig als Folgeschäden der Zugentgleisung zuzuordnen. Die messtechnischen Ergebnisse zeigen keine Fehler bzw. Mängel, die die Zugentgleisung begünstigt oder verursacht haben könnten.
