# Untersuchungsbericht

Aktenzeichen: 60uu2016-12/006-3323

## Gefährliches Ereignis im Eisenbahnbetrieb

| Ereignisart: | Zugkollision |

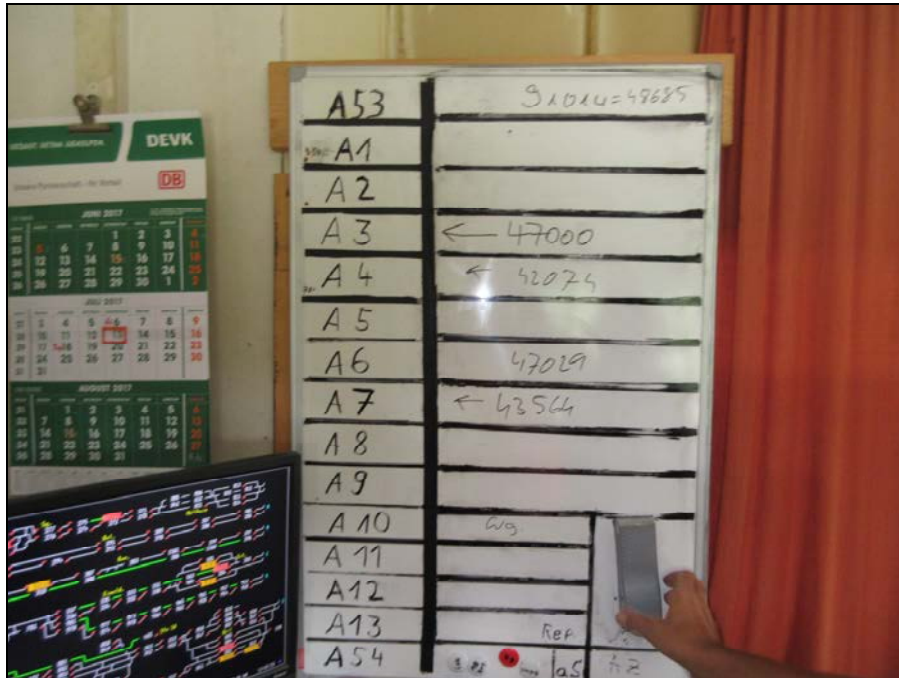
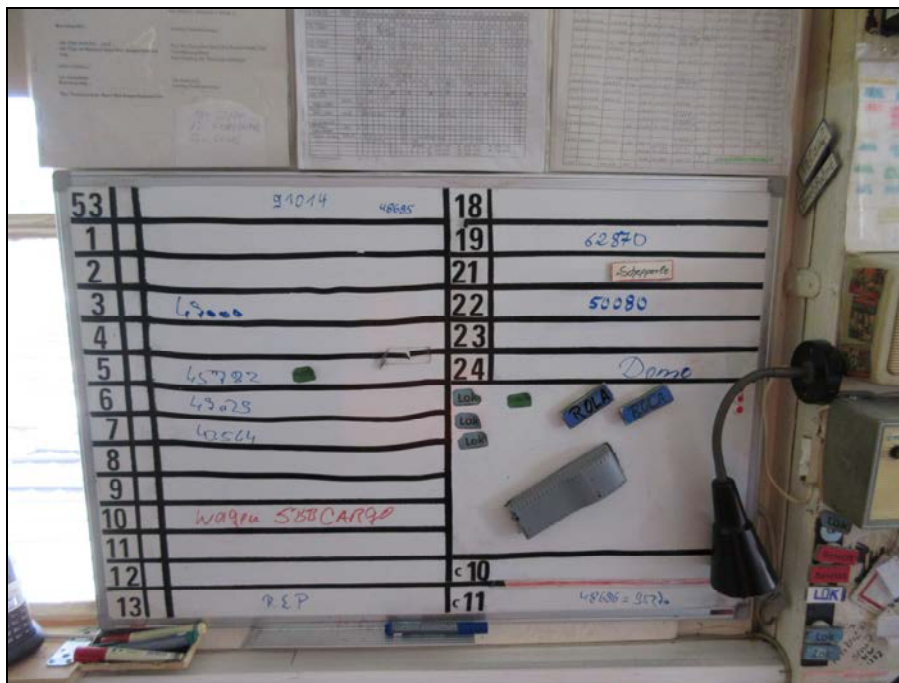
Um einen Überblick über die besetzten Gleise zu erhalten, wird im Stw 6 und 7 jeweils eine Gleisbesetzungstafel geführt: Die zuständigen Bediener sind gemäß der Regelung im Betriebsstellenbuch verpflichtet, die besetzten Gleise auf den Tafeln durch Eintragung der Zugnummer oder anderer Merkmale als frei oder besetzt zu kennzeichnen. Das Verfahren wird nicht dokumentensicher festgehalten. Entsprechend dieser Regelung hätten der Fdl und der Ww bereits am Vortag die Besetzung des Gleises A 1 und die eingeschränkte Nutzungsmöglichkeit des Gleises A 53 auf den jeweiligen Meldetafeln registrieren müssen. Ob dies erfolgt ist, ließ sich im Nachhinein von der BEU nicht mehr rekonstruieren.

Das Verfahren ersetzt nicht die in Punkt 4.5.3 beschriebenen Maßnahmen bei besetzten Einfahrgleisen gemäß Ril 408. Im Rahmen der Nachuntersuchung wurde festgestellt, dass

das Verfahren entgegen den Vorgaben der Ril 408 als alleiniger Nachweis der Gleisbesetzungen angewandt wird.
