# Untersuchungsbericht

Aktenzeichen: BEU-uu2018-04/006-3323

## Gefährliches Ereignis im Eisenbahnbetrieb

| Ereignisart: | Zugentgleisung |

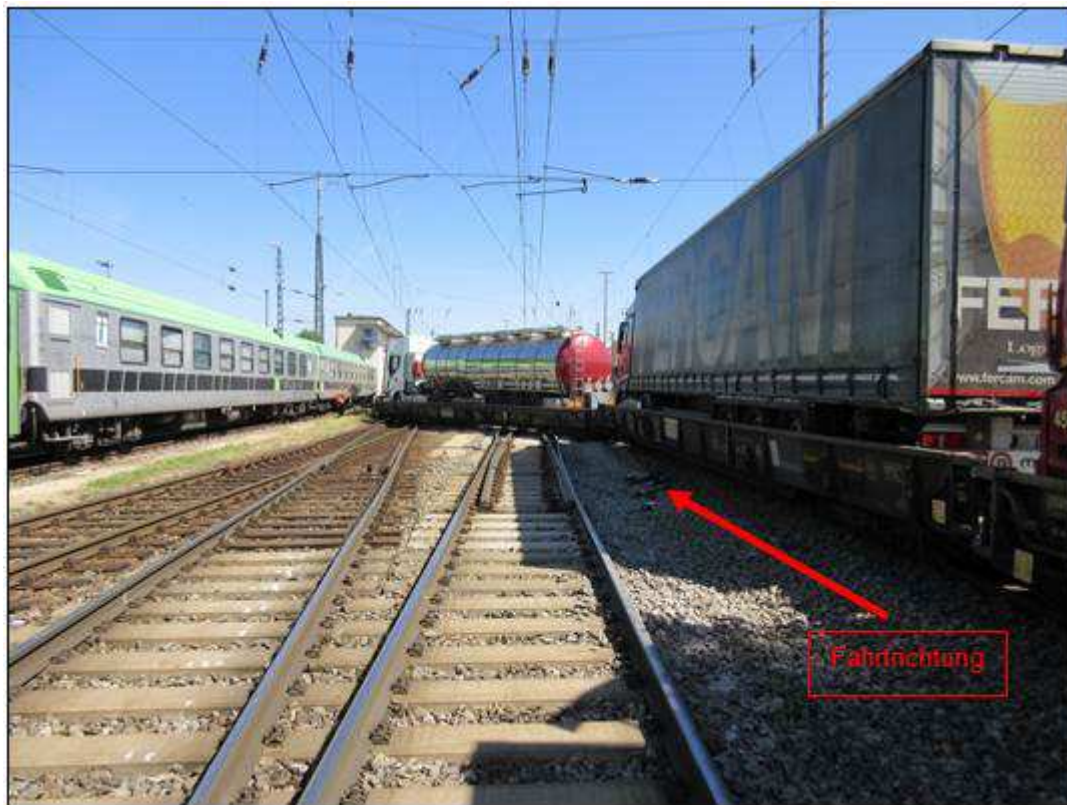
Abb. 2: Aufnahme der Unfallstelle

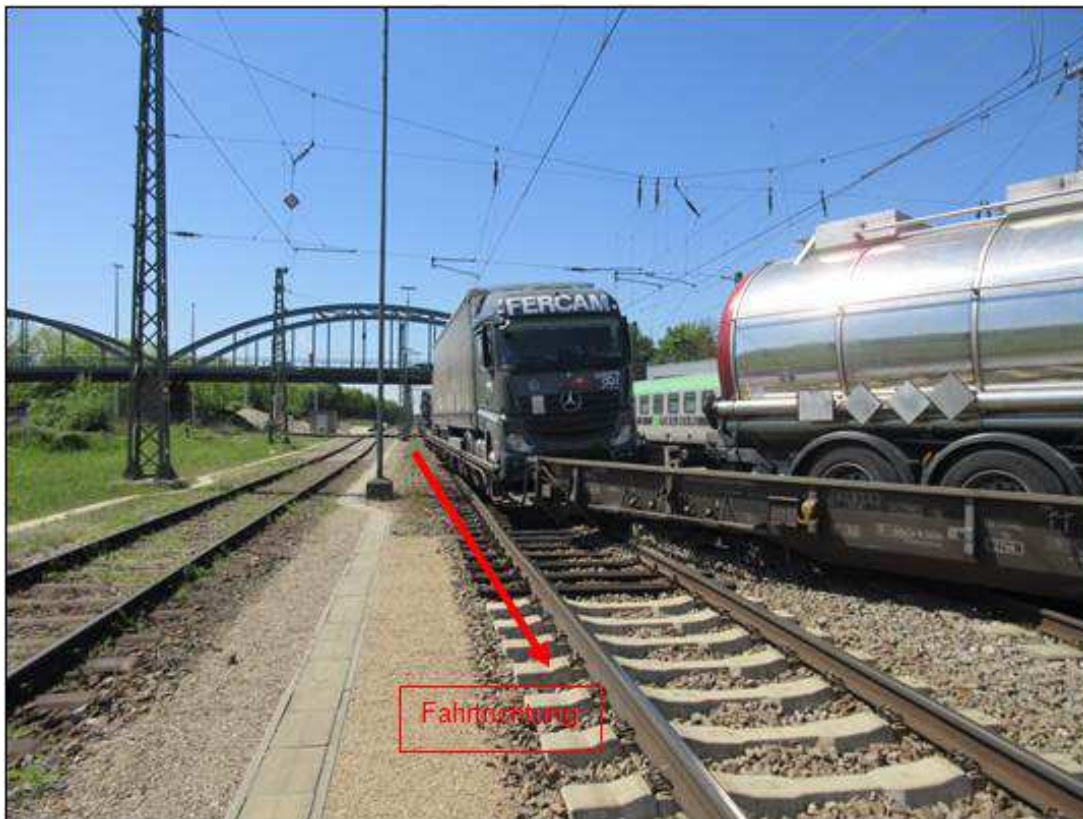
Abb. 3: Aufnahme der Unfallstelle

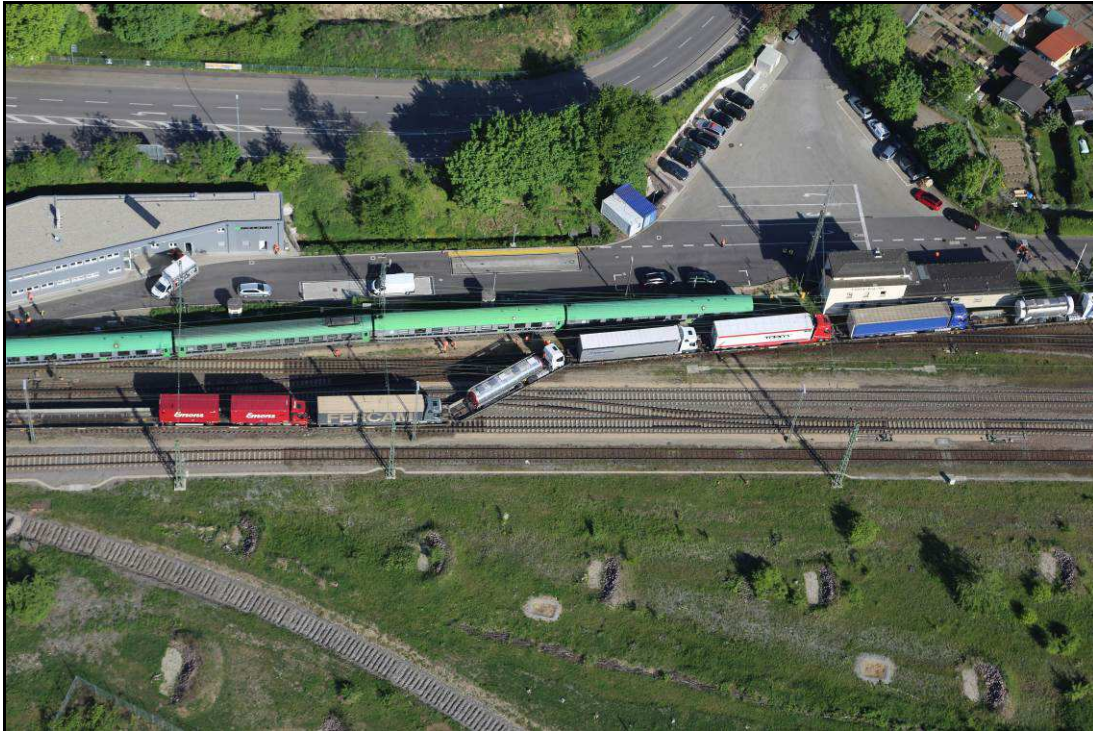
Abb. 4: Unfallstelle, Sicht von oben Ostseite

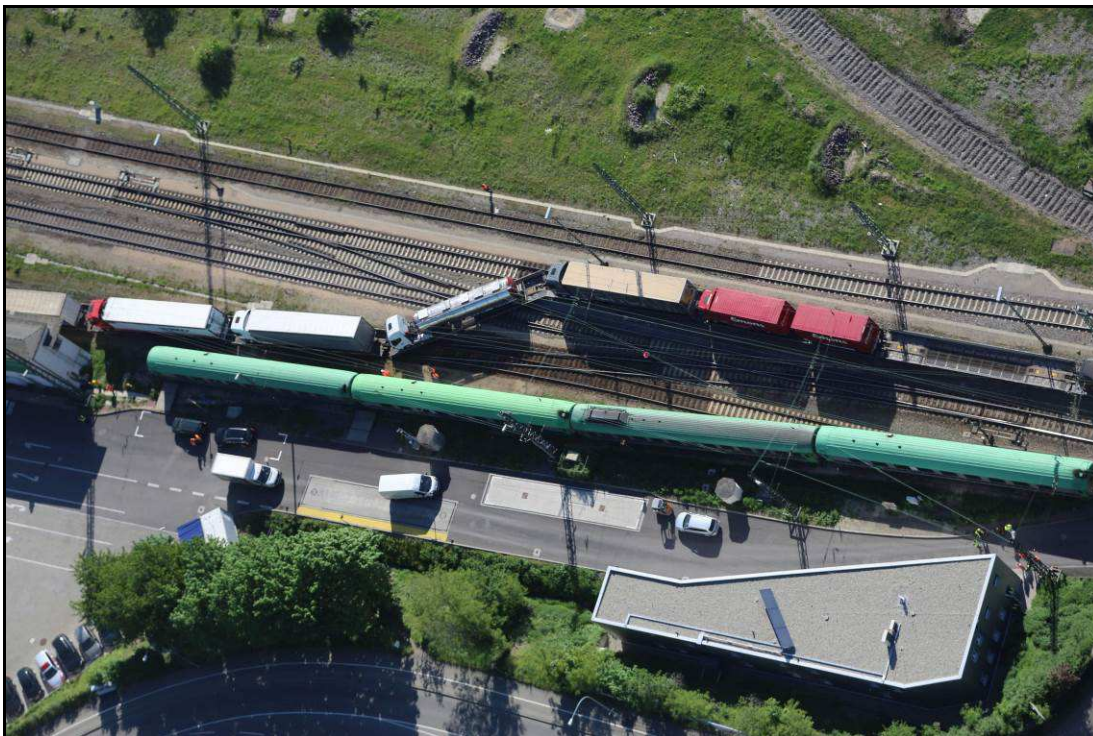
Abb. 5: Unfallstelle, Sicht von oben Westseite

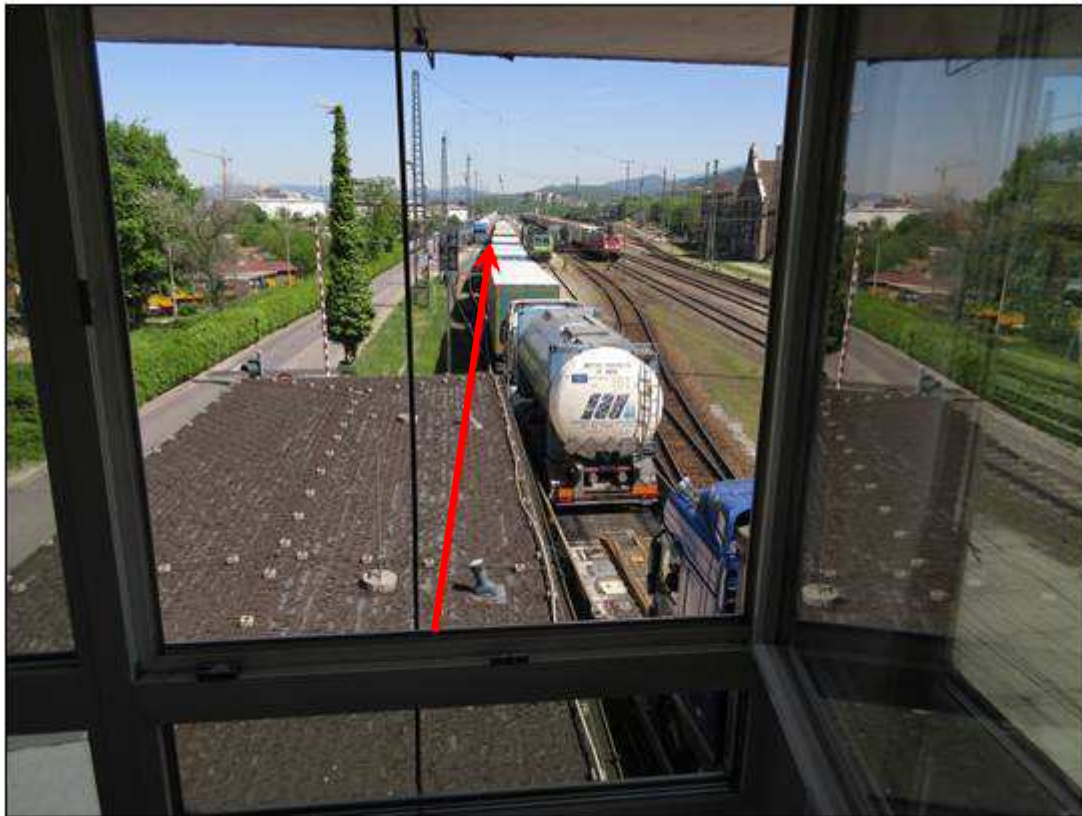
Die Sicht auf die relevanten Signal- und Fahrstraßen-Zugschlussstellen war vom Stw „Frf“ uneingeschränkt möglich (siehe nachfolgende Aufnahme).

Abb. 9: Unfallstelle, Sicht vom Stw „Frfr“ zur Fahrstraßen-Zugschlussstelle
