# Untersuchungsbericht

## Gefährliches Ereignis im Eisenbahnbetrieb

| Ereignisart: | Zugentgleisung |
| Bahnhof: | Hoppegarten (Mark) |

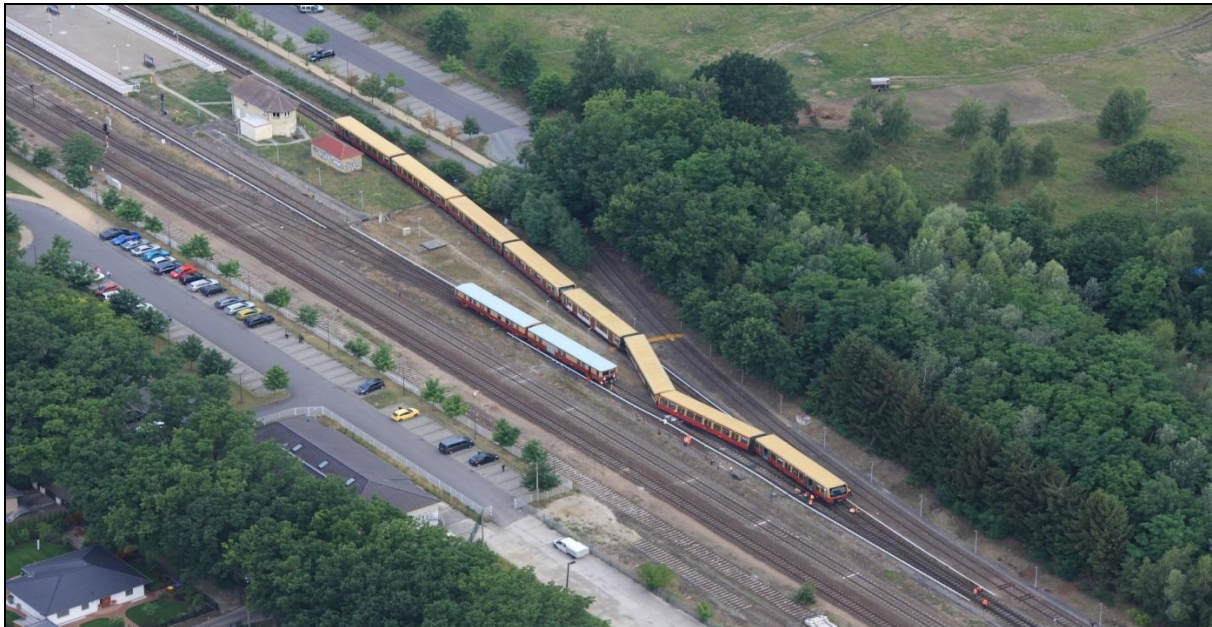
Abbildung 1: Aufnahme an der Unfallstelle

Am 29.06.2015 gegen 21:46 Uhr entgleiste im Bahnhof Hoppegarten auf der S-Bahnstrecke Berlin Ostbahnhof – Strausberg Nord in Höhe der Weiche 49 (km 16,950) Zug S 5130 mit allen Drehgestellen der letzten drei Wagen.

Die Zugentgleisung war Folge einer unzeitigen Weichenbedienung durch den Fahrdienstleiter des Stellwerks „Hob“. Dieser hatte die spitz befahrene Weiche 49 umgestellt, obwohl die Weiche durch S 5130 befahren wurde.

Infolgedessen entgleisten die drei letzten Wagen. Der drittletzte Wagen (482 007) wurde bis zum Wagenkasten in den Schotter gezogen, wodurch die Hauptluftleitung getrennt wurde und der Zug zum Halten kam. Alle Wagen blieben aufrecht stehen.

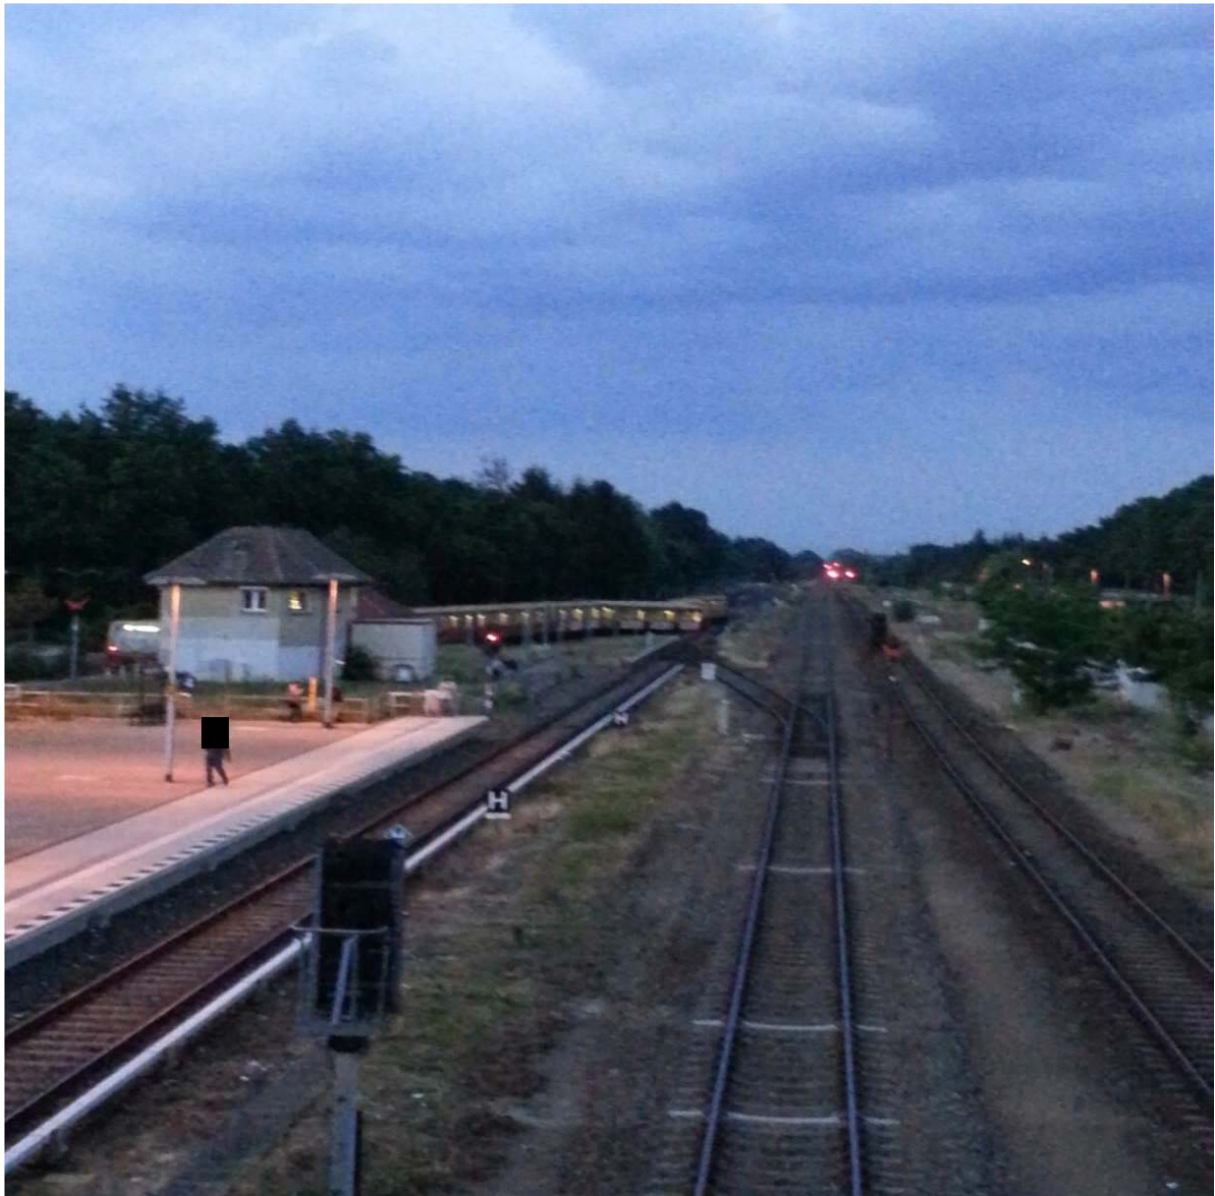
Abbildung 4: Sichtverhältnisse am Ereignisort

Die Wetterbedingungen stehen in keinem erkennbaren kausalen Zusammenhang mit der Ereignisursache.
