# Untersuchungsbericht

Aktenzeichen: 60uu2008-11/027-3323

## Gefährliches Ereignis im Eisenbahnbetrieb

| Ereignisart: | Zugkollision |

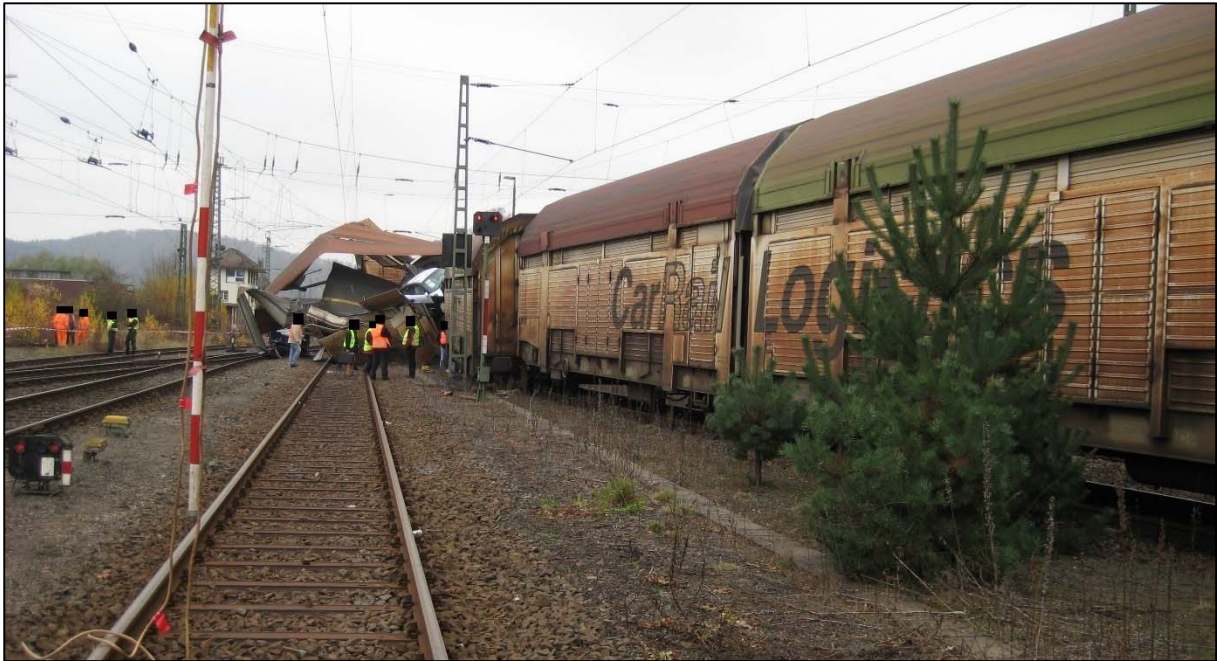
Abbildung 4: Unfallstelle, im Hintergrund Stw Ds<sup>4</sup>

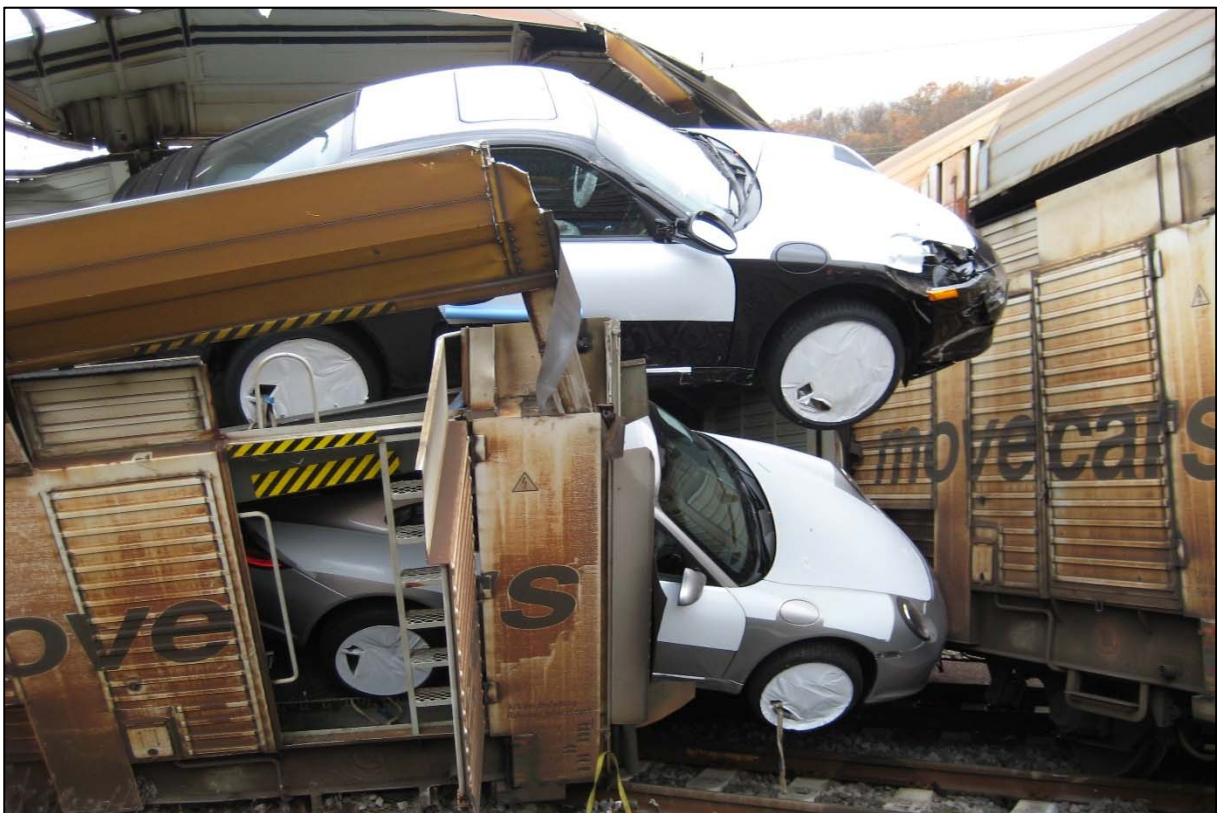
Bei der Kollision wurde der Triebfahrzeugführer (Tf) des CR 64218 leicht verletzt. Das Triebfahrzeug (Tfz) entgleiste mit allen vier Achsen und wurde stark beschädigt. Der folgende Kesselwagen überpufferte mit dem Tfz. Gefahrgut war nicht ausgetreten. Beim CSQ 60046 entgleisten die letzten zwei Autotransportwagen und wurden erheblich beschädigt. Die darauf verladenen PKW stürzten zum Teil in den Gleisbereich und erlitten Totalschaden. Weitere auf den nicht entgleisten Wagen verladene PKW wurden durch die Kollision zum Teil erheblich beschädigt.

Abbildung 5: Unfallstelle, Schadensausmaß<sup>5</sup>
