# Untersuchungsbericht

Aktenzeichen: BEU-uu2018-10/003-3323

## Gefährliches Ereignis im Eisenbahnbetrieb

| Ereignisart: | Zugentgleisung |

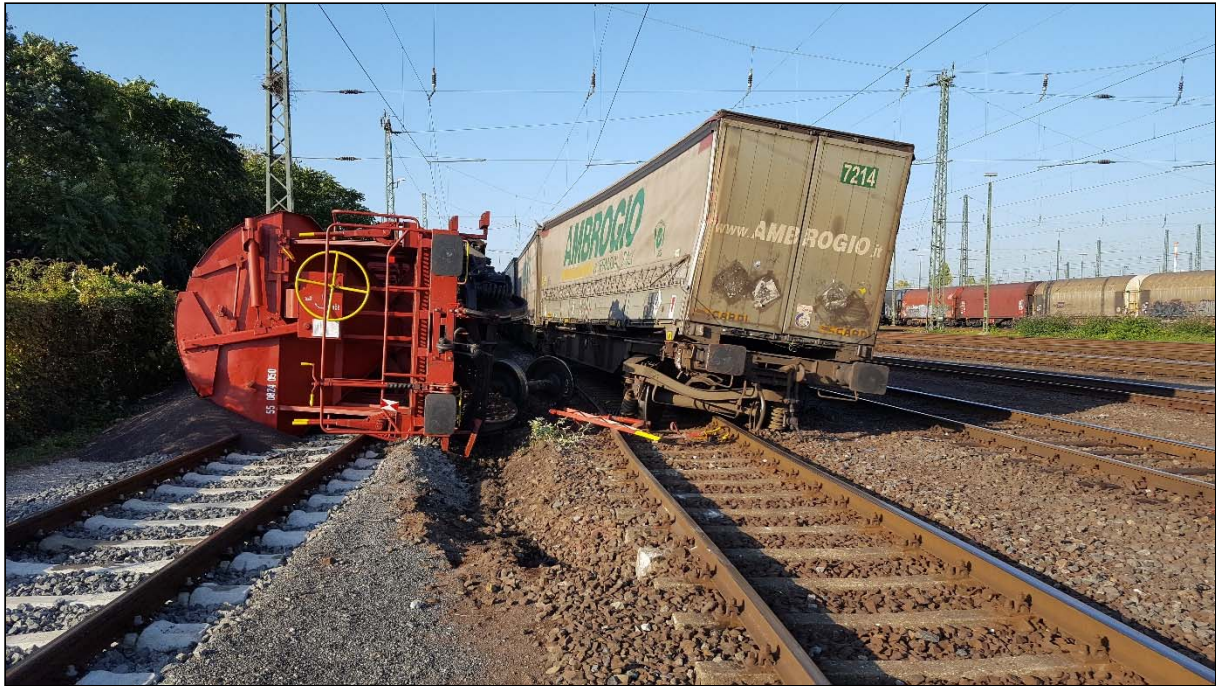
Abbildung 4: Blick auf die Unfallstelle

Auf der oberen Abbildung ist links der umgekippte Tads-Wagen des Zuges 47182 zu erkennen. Der abgestellte Wagen rechts steht in Gleis 113 und entgleiste aufgrund der Kollision.

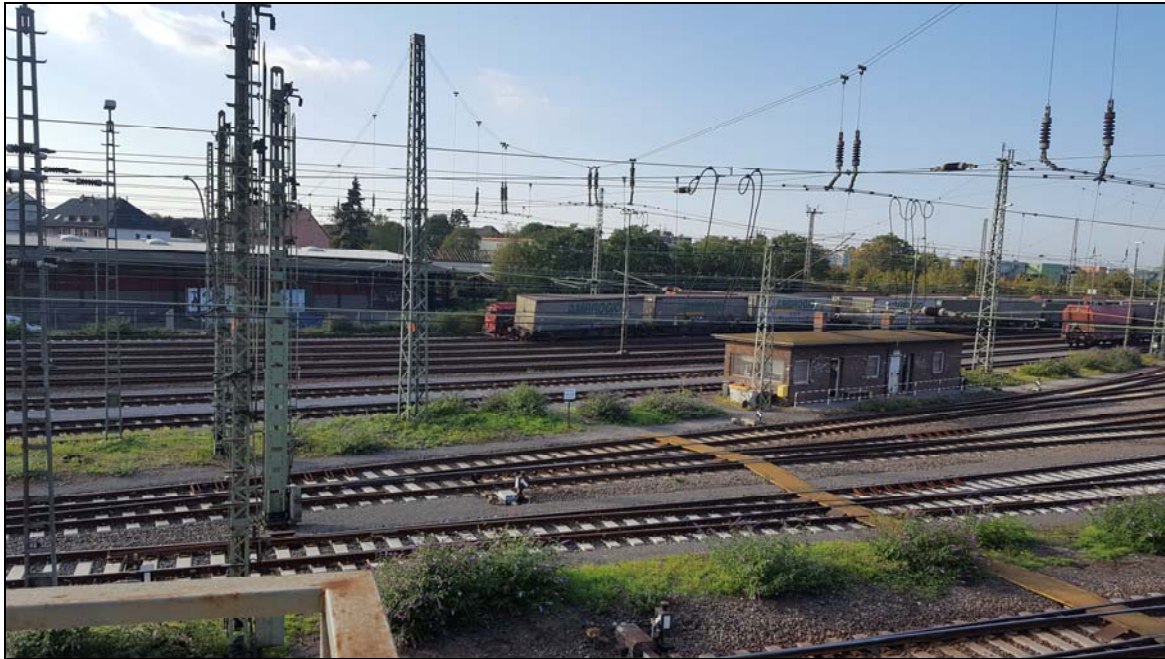
Abbildung 10: Blick vom Stw Ngf auf die Unfallstelle

Warum der Fdl die vollständige Einfahrt des Zuges nach Gleis 114 nicht beobachtete, konnte nicht geklärt werden. Die Sichtverhältnisse von seinem Arbeitsplatz waren ausreichend gut um diese Feststellung treffen zu können. Die Abbildung 10 verdeutlicht die Sicht vom Stw Ngf aus auf den Ereignisort.

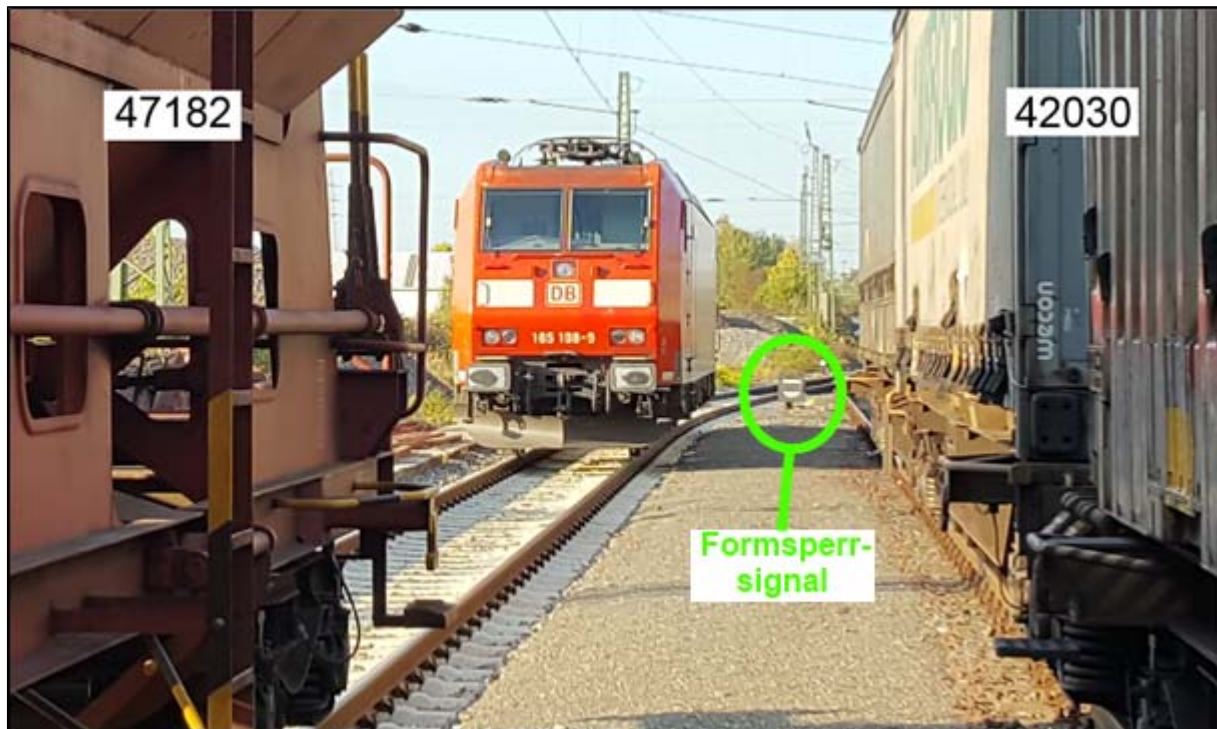
Abbildung 13: Tfz des GB 47182

Die Spitze des ca. 500 m langen Zuges kam ca. 40 m vor dem Sperrsignal zum Halten. Die Weiche 74 war somit freigefahren.

Die Abbildung unten zeigt die Zuglokomotive von Zug 47182 vor dem Sperrsignal in Gleis 114 nachdem diese zuvor vom Wagenzug abgekuppelt und einige Meter vorgezogen wurde.
