# Untersuchungsbericht

Aktenzeichen: 60uu2013-01/014-3323

## Gefährliches Ereignis im Eisenbahnbetrieb

| Ereignisart: | Zugentgleisung |

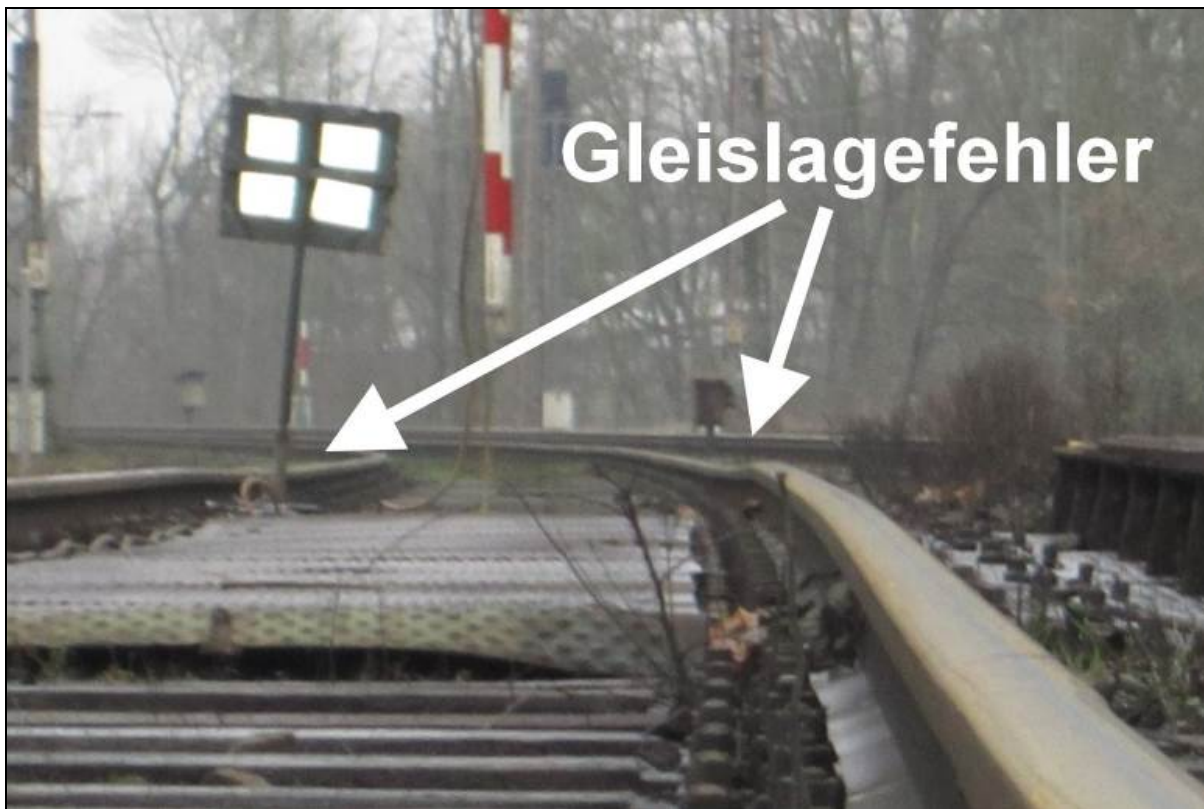
Abbildung 7: Gleislagefehler westliches Brückenwiderlager

Bis auf den bereits erwähnten Gleislagefehler im Bereich des westlichen Widerlagers, konnten augenscheinlich zuerst keine weiteren Mängel am Oberbau im Bereich des Brückenbauwerks festgestellt werden.

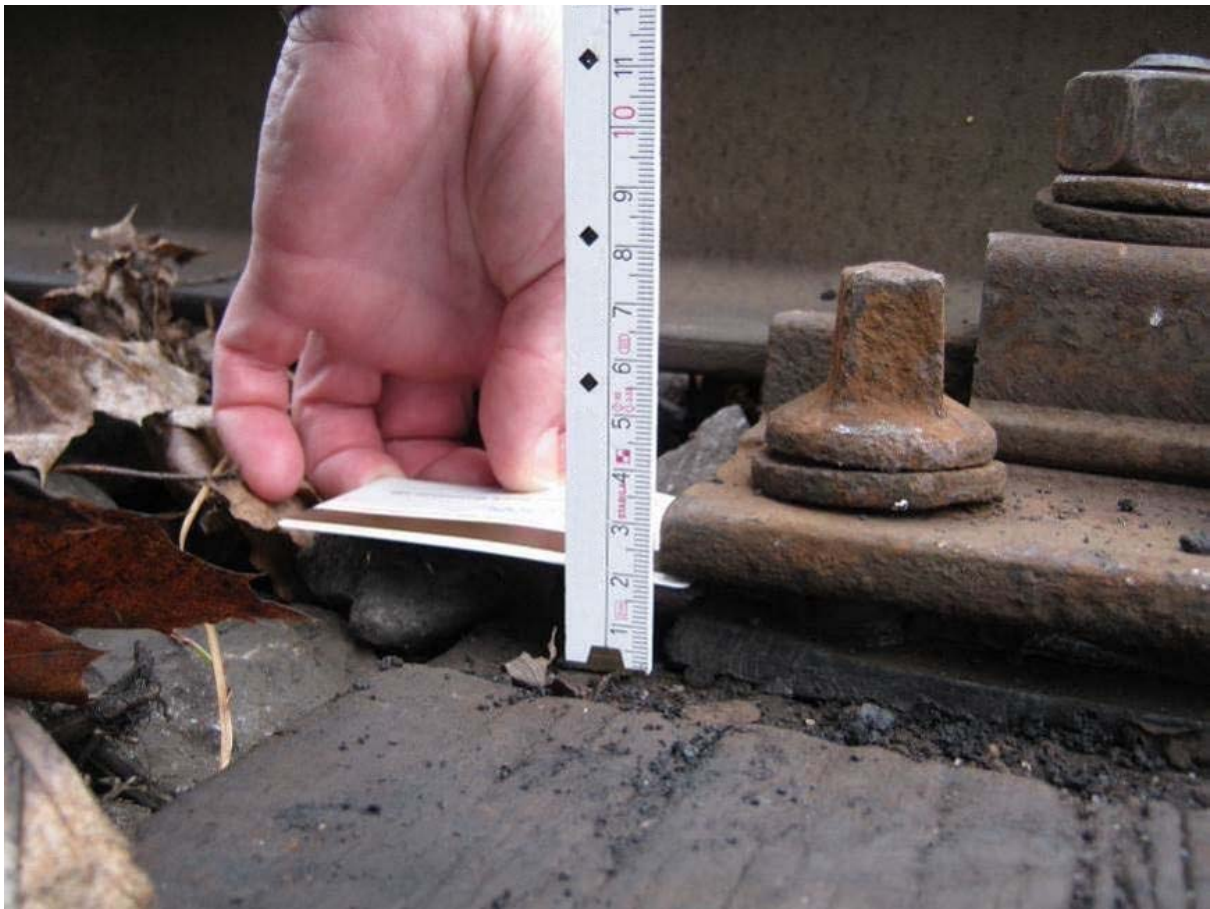
Abbildung 9: Nachträglich eingebaute Zwischenlagen

Bei der Sachverhaltsermittlung wurde u. a. festgestellt, dass Höhenunterschiede bis 20 mm ausgeglichen worden waren. Dafür wurden zwischen Holzschwelle und Rippenplatte unver-schmutzte Zwischenlagen im Bereich des westlichen rechten Widerlagers unter der Bogen-innenschiene eingebaut. Laut Trassierungsplan liegt der beschriebene Bereich innerhalb eines Gleisbogens ( $r = 1860 \text{ m}$ ) ohne Überhöhung.

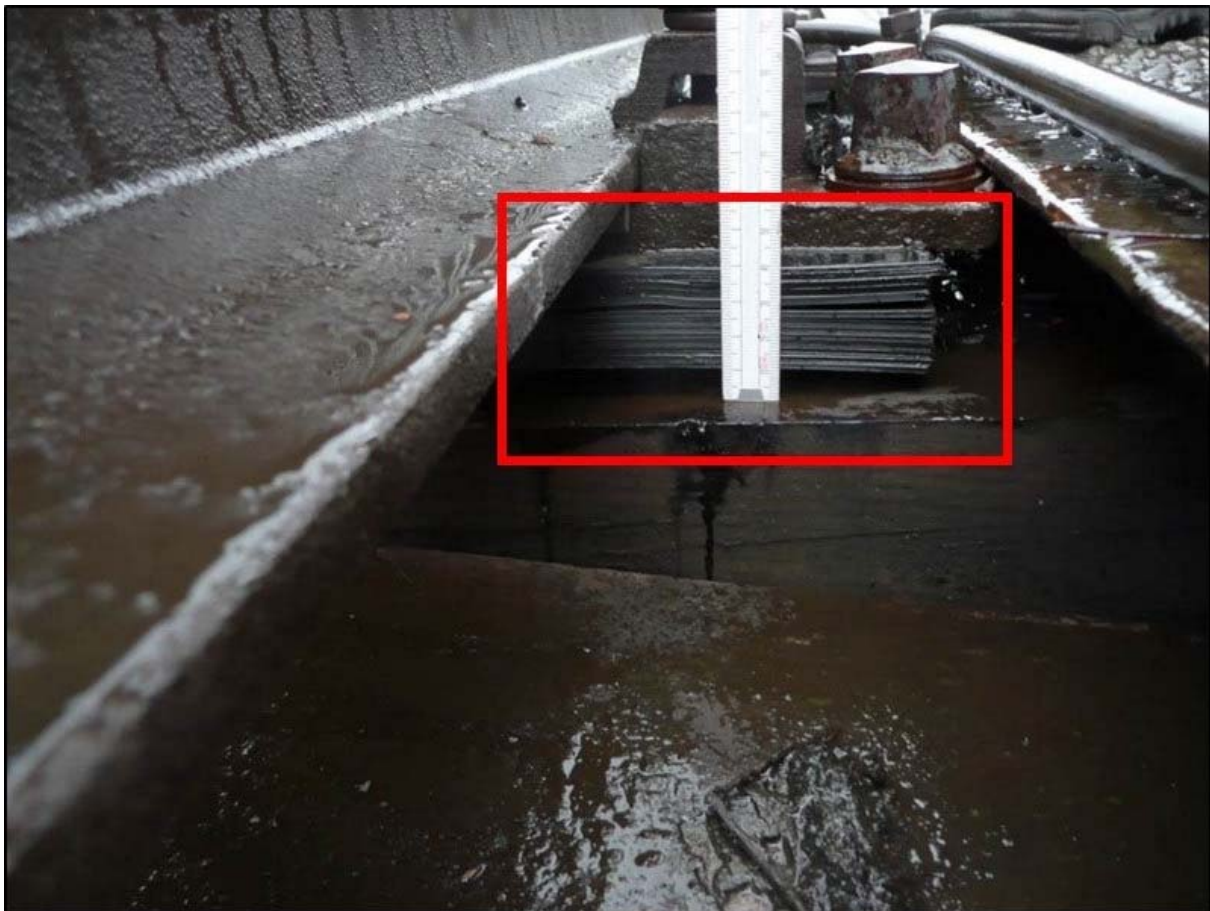
Abbildung 14: Unterfütterung der Brückenbalken

Weitere Untersuchungen zeigten, dass nach der Zugentgleisung vom 05.01.2013 trotz Gleissperrung auch Oberbauarbeiten auf dem Brückenbauwerk stattgefunden hatten. Um die Gleislagemängel aus dem falschen Einbau der Brückenbalken zu beheben, wurde die in Fahrtrichtung rechte Schiene im Bereich der Schwellen 1-17 mit mehreren Einzelzwischenlagen unterfüttert, wobei der Maximalwert bei 40 mm lag (siehe Abb. 14 und Abb. 15). Die Ausführung dieser Maßnahme ist nicht als qualifiziert anzusehen. Durch die Unterfütterung der rechten Schiene mit Kunststoffzwischenlagen wurde versucht, das Gleis wieder in einen nach Regelwerk befahrbaren Zustand zu bringen, was sich allerdings nicht erfolgreich gestaltete. Die beschriebenen Maßnahmen lassen anhand der Messergebnisse darauf schließen, dass zum Zeitpunkt der Zugentgleisung eine unzulässige Überhöhung des linken Gleises von mind. 40 mm vorlag. Weiterhin wurde nun bei der Trassierung ein Hochpunkt mit Neigungswechsel festgestellt.

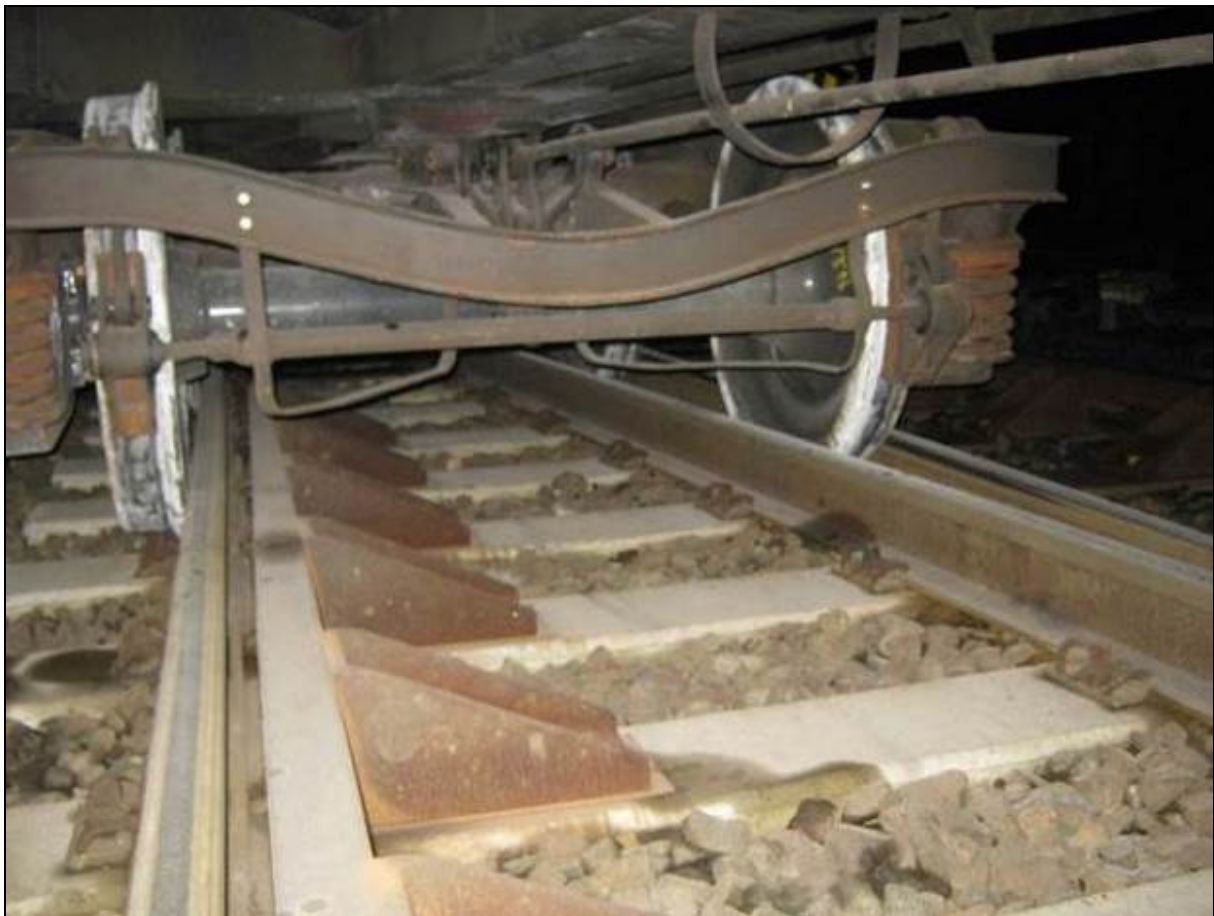
Abbildung 17: entgleister Radsatz Fahrzeugnummer 37 80 797 8017-7

Bei den Untersuchungen vor Ort, sowie der Durchsicht der durch die Fahrzeughalter vorgelegten Instandhaltungsunterlagen, konnten keine Rückschlüsse auf Unregelmäßigkeiten, die im Zusammenhang mit der Zugentgleisung in Zusammenhang standen, ermittelt werden. Die Schäden an den entgleisten Fahrzeugen sind somit vollumfänglich als Folgeschäden der Zugentgleisung zu bewerten. Das beauftragte Ingenieurbüro Bräunert konnte ebenfalls keine Anhaltspunkte für eine ursächliche Beteiligung der Kesselwagen erkennen.
