# Untersuchungsbericht

Aktenzeichen: 60uu2013-10/121-3323

## Gefährliches Ereignis im Eisenbahnbetrieb

| Ereignisart: | Zugkollision |

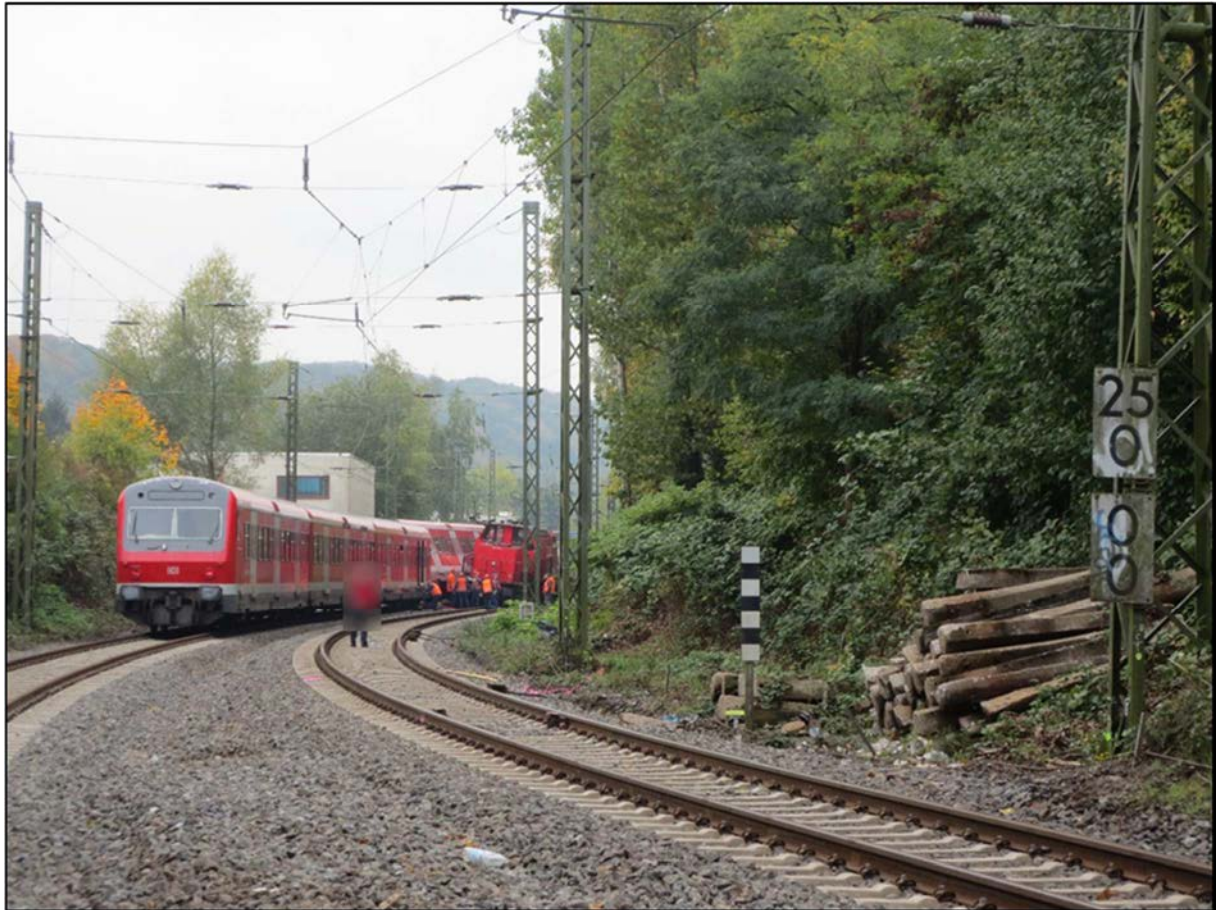
Abbildung 3: Blick auf die Unfallstelle

Die beiden folgenden Abbildungen 3 und 4 zeigen Aufnahmen von der Unfallstelle. Hierbei ist der lange Rechtsbogen vor der Kollisionsstelle deutlich erkennbar. Das Triebfahrzeug (Tfz) und der Wagen des Arbeitszuges entgleisten vollständig, ebenso wie das führende Tfz der S-Bahn. Der erste Wagen der S-Bahn geriet in Schräglage.
