# Untersuchungsbericht

Aktenzeichen: BEU-uu2019-08/003-3323

## Gefährliches Ereignis im Eisenbahnbetrieb

| Ereignisart: | Zugentgleisung |

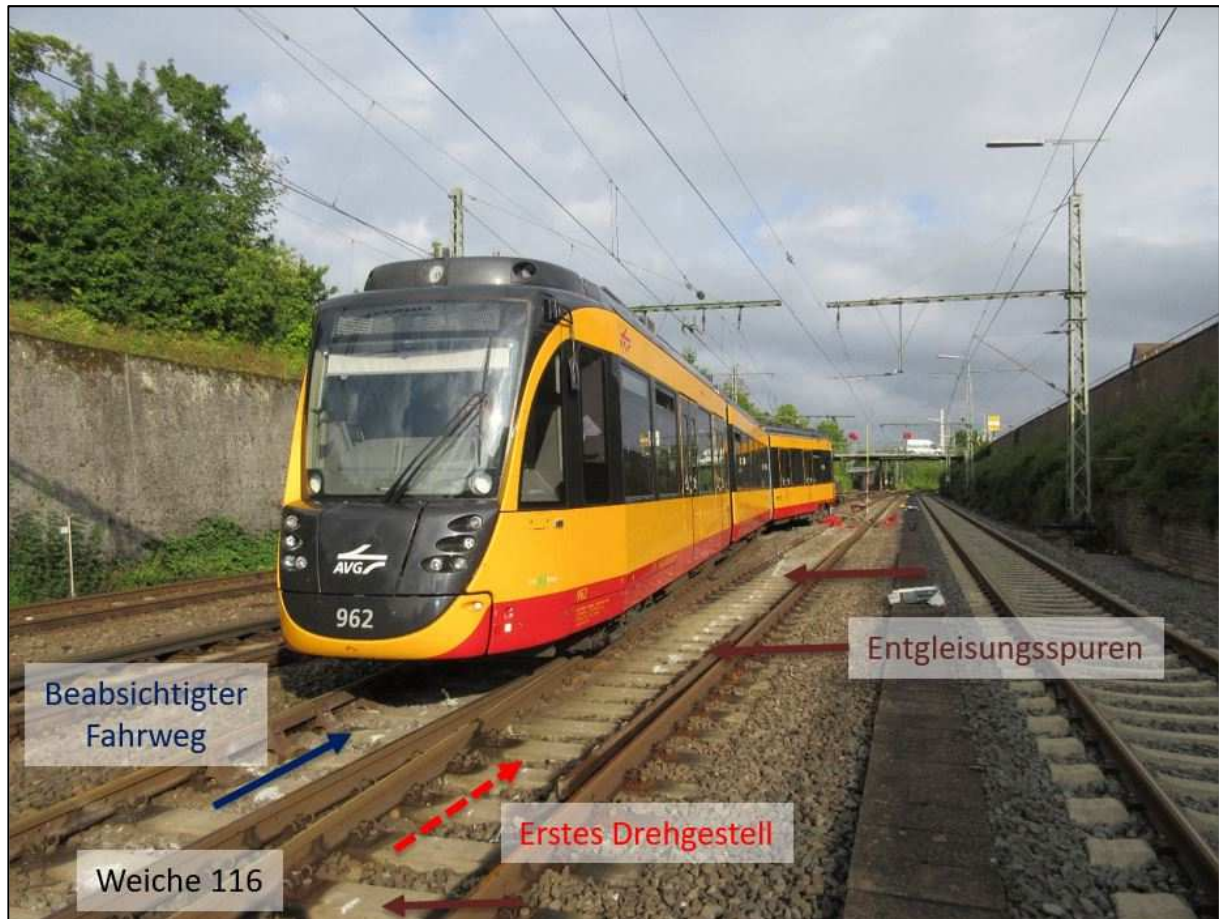
Abbildung 4: Entgleisungsstelle Blick in Fahrtrichtung

Die Abbildung 4 verdeutlicht den beabsichtigten Fahrweg sowie die tatsächlich zurückgelegte Wegstrecke im Stammgleis der Weiche 116. Dies ist anhand der Entgleisungsspuren erkennbar.

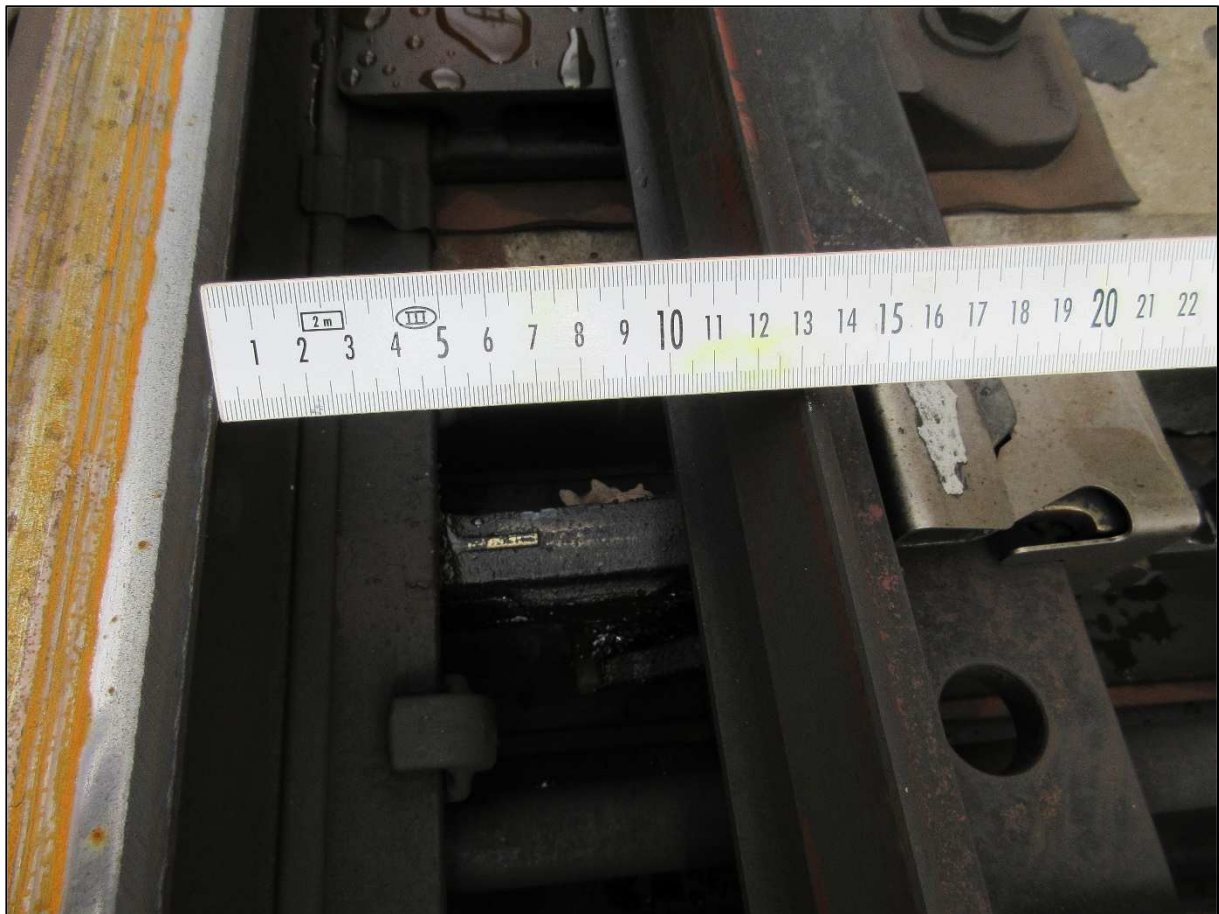
Abbildung 7: Messung Zungenaufschlag

Die Messung nach dem Unfallereignis mit der Zungenprüflehre ergab, dass die linke abliegende Weichenzunge nicht in Endlage war. Der gemessene Zungenaufschlag betrug 131 mm (Soll 160 mm +/- 10 mm). Die gemessene Überdeckung im Spitzenverschluss rechts betrug 15 mm (Soll 49 mm +/- 10 mm). Die Messungen am Mittelverschluss ergaben ein analoges Ergebnis. Die Weiche war nicht in einer Endlage.
