# Untersuchungsbericht

Aktenzeichen: 60uu2010-05/107-3323

## Gefährliches Ereignis im Eisenbahnbetrieb

| Ereignisart: | Zugentgleisung |

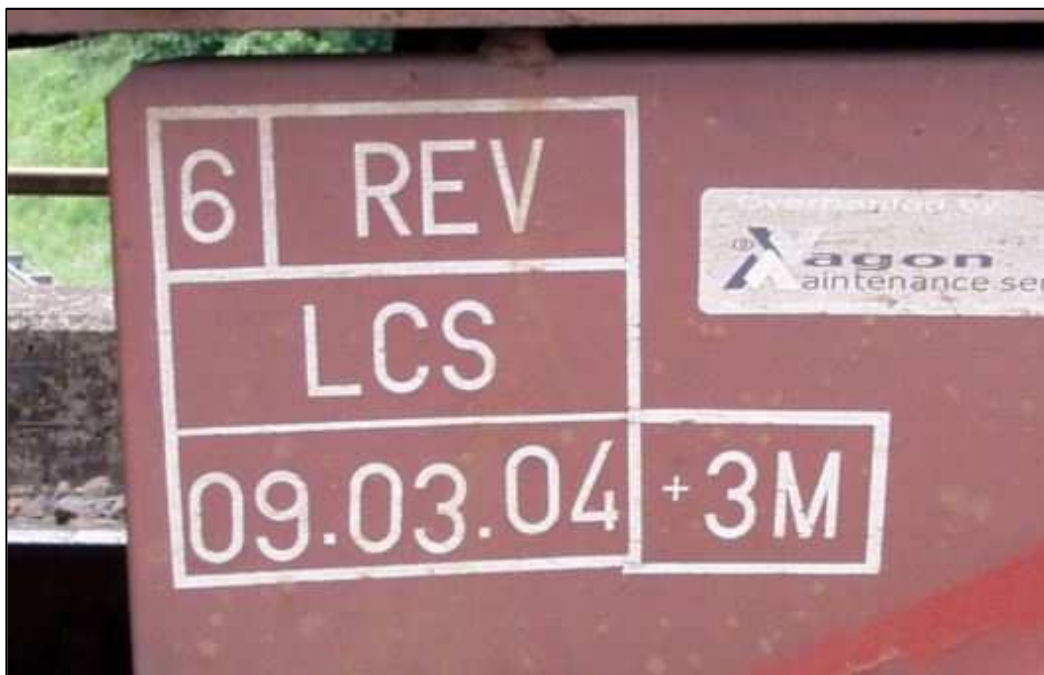
Abbildung 6: Revisionsanschrift

Bei dem Wagen handelte sich um einen Drehgestell-Flachwagen der belgischen Eisenbahn SNCB. Der Wagen war für eine Geschwindigkeit  $v_{\max}$  100 km/h zugelassen. Folgende Abbildung 5 zeigt den verunfallten Wagen mit der nach links verschobenen Ladung in Viersen-Hellenabrunn. Bei dem Wagen handelte es sich um ein Fahrzeug mit verlängerter Revision gem. Anlage 10/C AVV. Die letzte Revision, siehe Abbildung 6, wurde, laut der am Fahrzeug angeschriebenen Revisionsdaten, im Jahr 2004 durchgeführt.

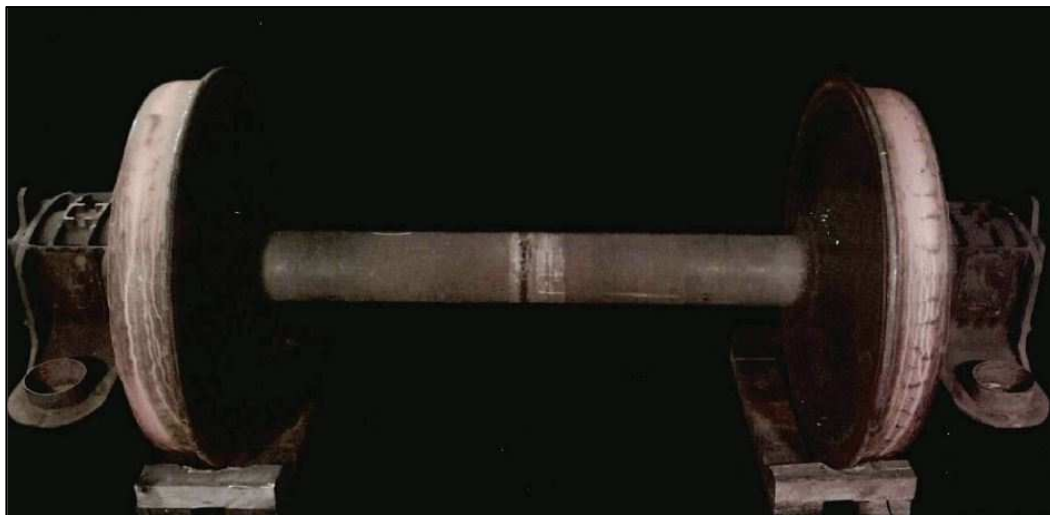
*Beide Räder des Radsatzes wiesen keine verdrehten Radreifen auf. Darüber hinaus war kein Farbabbrand an der Oberfläche der Radkörper festzustellen. Der Sprengring saß bei beiden Rädern augenscheinlich fest. Örtlich waren an allen Radsatzkomponenten Staubaablagerungen und Kratzspuren vorhanden, die als Sekundärschaden infolge der Entgleisung zu bewerten sind. Die Laufflächen beider Räder waren korrodiert und wiesen keine ausgeprägten Laufflächenschäden auf, siehe Abbildung 8 und 9.“<sup>4</sup>*

Abbildung 8: Intakter Radsatz 010608.2<sup>5</sup>

Abbildung 9: Zustand der Laufflächen Rad A (a) und B (b) vom intakten Radsatz 010608.2<sup>6</sup>

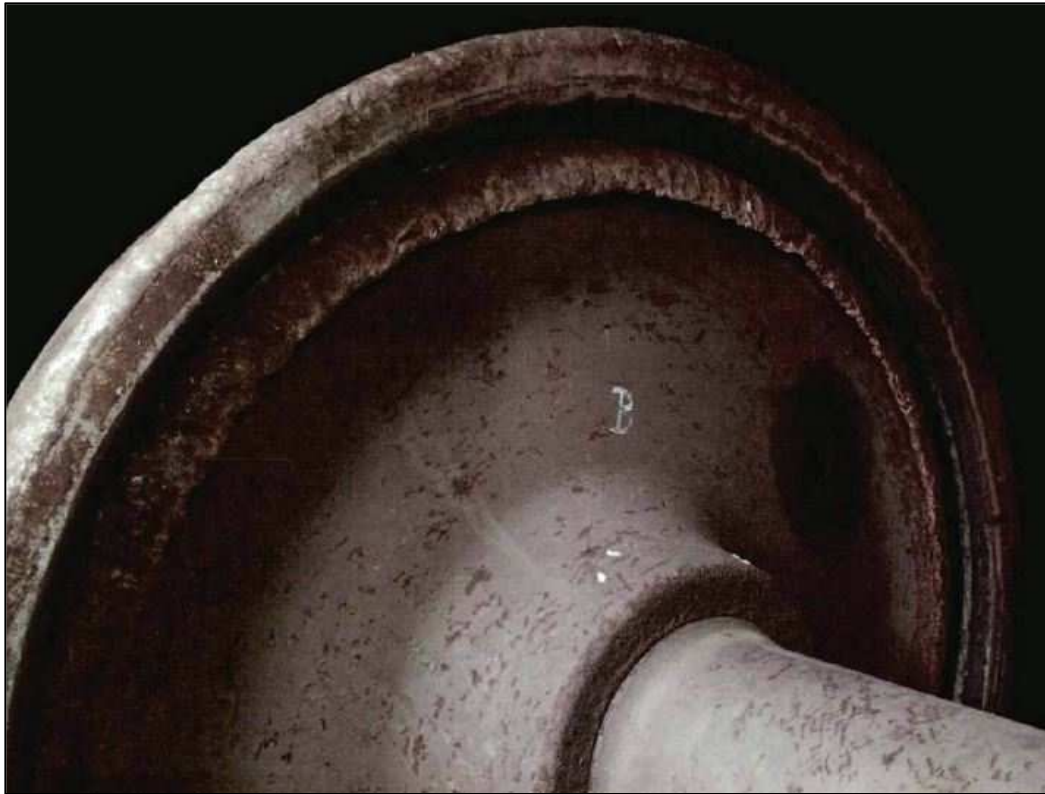
Abbildung 11: Zustand Rad B von Schadradsatz 013916.6<sup>8</sup>

*Bei Rad B hatte sich der Radreifen gelöst. Er saß locker beweglich auf dem Radkörper. Die Bördelkante am Radreifen und der Sprengring fehlten hier (siehe Abbildung 11). Bei Rad A war die Bördelkante vorhanden und der Sprengring saß fest. Abweichend von den anderen drei Rädern der beiden angelieferten Radsätze des Drehgestells wies Rad B keinen Nabenüberstand auf der Welle auf. (...)*

*Anhand der Verdrehmarkierungen, die bei diesem Radsatz nur nach Befeuchtung mit Reinigungsspray kenntlich gemacht werden konnten, wurde nachgewiesen, dass der Radreifen von Rad A nicht verdreht war. Nur der Radreifen von Rad B hatte sich gelöst. Bei beiden Rädern war darüber hinaus kein Farbabbrand festzustellen. Die Laufflächen beider Räder waren korrodiert und wiesen keine ausgeprägten Laufflächenschäden auf (siehe Abbildung 12). Sie zeigten örtlich Riefen und Rillen, die als Folge der Entgleisung entstanden sein dürften. Örtlich waren an allen Radsatzkomponenten Staubablagerungen und Kratzspuren infolge der Entgleisung vorhanden.“<sup>7</sup>*
