# Untersuchungsbericht

Aktenzeichen: 60uu2013-03/007-3323

## Gefährliches Ereignis im Eisenbahnbetrieb

| Ereignisart: | Zugentgleisung |

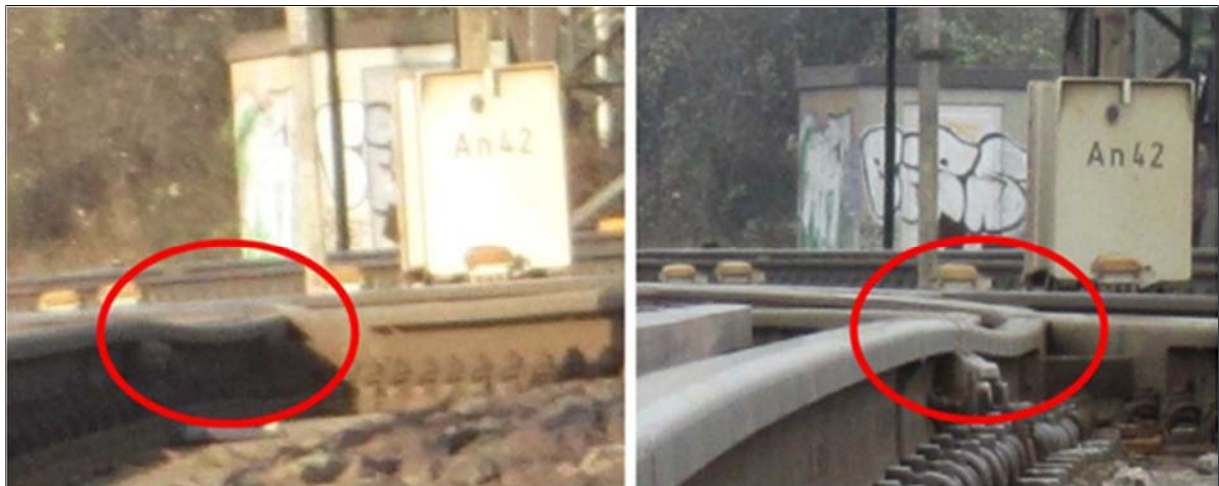
Abbildung 7: Vergleich des Gleislagefehlers am Entgleisungstag und nach der Instandsetzung

Im Bereich des Weichenübergangs der Weichen 11 und 12 wurde bei der örtlichen Untersuchung an der Unfallstelle durch die BEU im Zweiggleis der Weiche 11 ein optisch deutlich erkennbarer Gleislagefehler festgestellt. Bemerkenswert ist, dass dieser Gleislagefehler weder bei den Befunden zu Gleisbegehungen noch bei den Befunden zu den Weicheninspektionen erwähnt wurde. Dieser Gleislagefehler ist in Abbildung 7 erkennbar.

Dass die Instandsetzungsmaßnahmen in Form der Stopf- und Richtarbeiten wirkungslos waren, wird auch dadurch deutlich, dass der Gleislagefehler zwischen den Weichen 11 und 12, wie in Abbildung 7 dargestellt, nahezu unverändert sichtbar war. Auf der linken Bildhälfte ist am 02.03.2020 dokumentierte Gleislagefehler dargestellt. Am 07.03.2020 wurde der Gleislagefehler nach den Instandsetzungsarbeiten fotografiert und ist auf der rechten Bildhälfte markiert dargestellt.

Die damit nach wie vor bestehenden, gravierenden Gleislagemängel führten letztlich dazu, dass die von der DB Netz AG zum Betrieb freigegebene Weichenverbindung der Weichen 11 und 12 nach einer Kontrolle im Rahmen der Eisenbahnaufsicht von einem Mitarbeiter der Sicherheitsbehörde, dem Eisenbahn-Bundesamt (EBA), am 07.03.2013 für den Eisenbahnbetrieb gesperrt werden musste. Als Grund hierfür wurde die bestehende, erhebliche Entgleisungsgefahr durch die nach wie vor vorhandenen Gleislagefehler genannt.

Im Rahmen der nun eingeleiteten, ganzheitlichen Instandsetzungsarbeiten wurde erstmals dokumentiert, dass sich das Höhenniveau zwischen der Weiche 11 und 12 verändert hatte. Weiche 11 lag gegenüber Weiche 12 deutlich zu tief, und musste um mehrere Zentimeter an-

gehoben werden, um das Höhenniveau der Weiche 12 zu erreichen. Diese ganzheitlich durchgeführten Instandsetzungsarbeiten erforderten einen erheblicheren Aufwand, so dass eine Sperrung der beiden betroffenen durchgehenden Hauptgleise erforderlich war.
