# Untersuchungsbericht

Aktenzeichen: 60uu2015-08/002-3323

## Gefährliches Ereignis im Eisenbahnbetrieb

| Ereignisart: | Zugentgleisung |

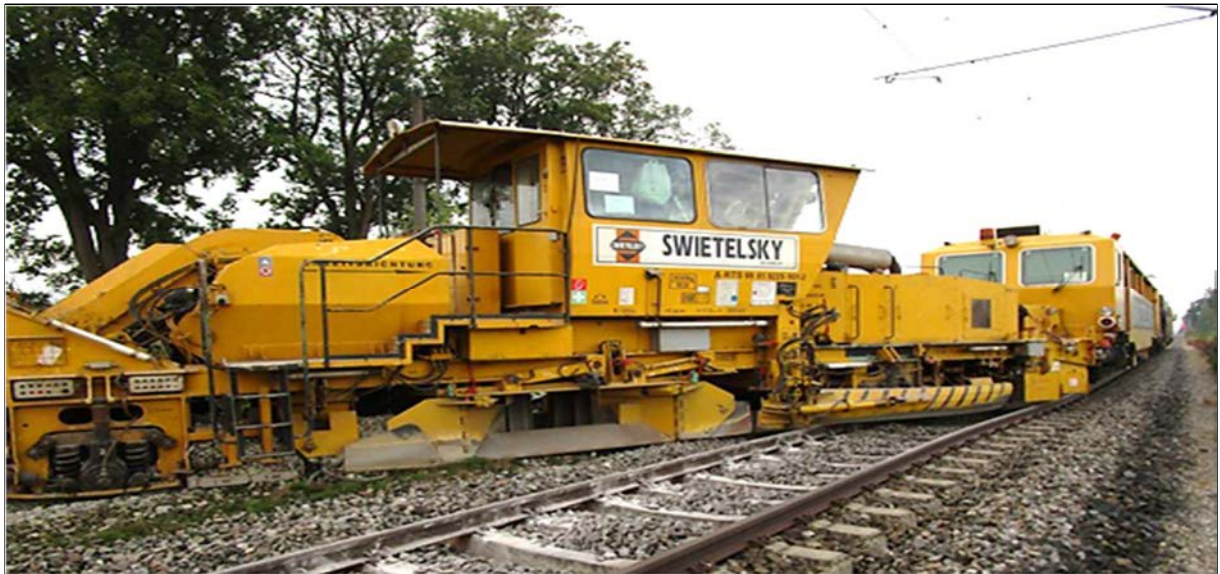
Abbildung 3: Schnellschotterplaniermaschine nach dem Stillstand

Die folgenden Abbildungen zeigen die entgleiste Schnellschotterplaniermaschine nach dem Ereignis in km 67,1, sowie die gebrochene hintere Treibradsatzwelle.

Bei der Durchfahrt durch das Gleis 520 des Bf Blindheim kam es nach dem Befahren der Spitze der Einfahrweiche 501 in km 66,9 zu einem zweispurigen Lauf. Die Schnellschotterplaniermaschine kam in km 67,1 quer über die Gleise 520 und 510 zum Stillstand.

Anhand der Entgleisungsspuren und der durch die Entgleisung entstandenen Schäden an der Infrastruktur konnte die Entgleisungsstelle bei km 65,9 festgelegt werden. Nach dem Befahren der Weiche 501 in km 66,9 im Bf Blindheim lief die entgleiste Schnellschotterplaniermaschine zweispurig und stellte sich in der Folge quer, bis sie in km 67,1 zum Stillstand kam.

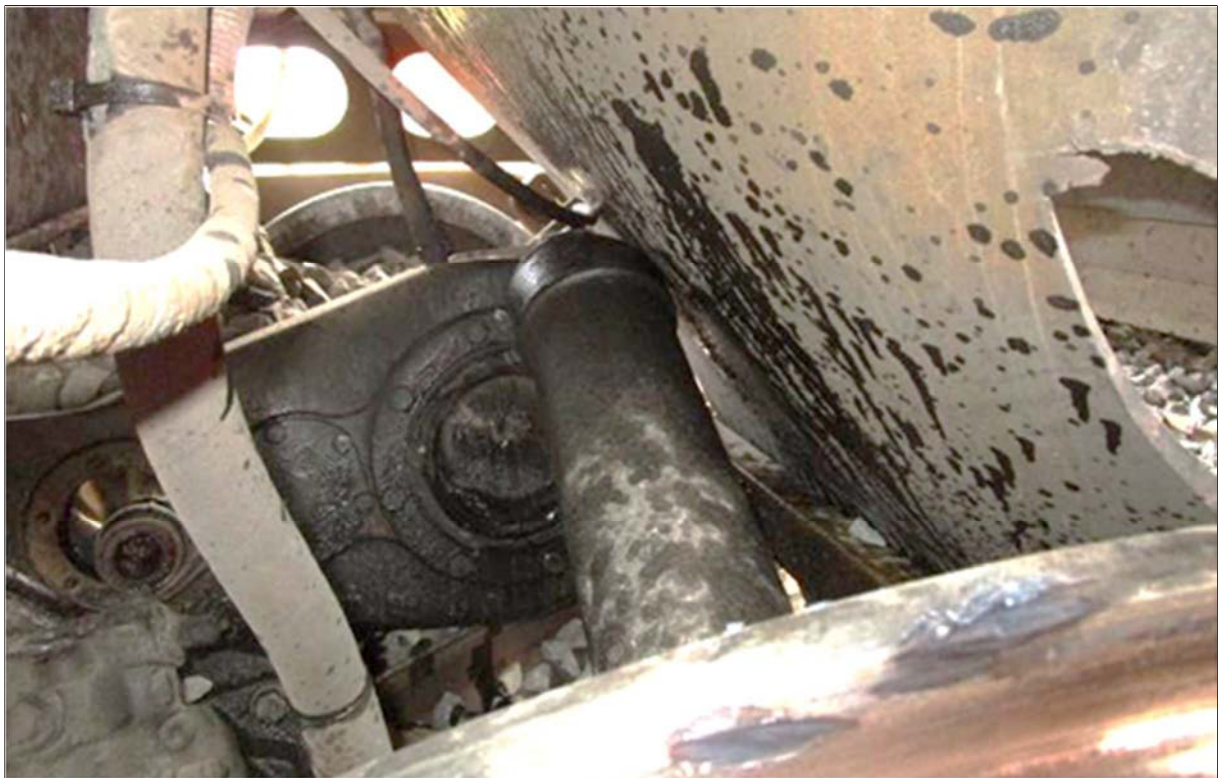
Abbildung 4: Gebrochene hintere Treibradsatzwelle

Die Entgleisung war auf einen Ermüdungsbruch der hinteren Treibradsatzwelle im Getriebesitz der Schnellschotterplaniermaschine SSP 110 SW zurückzuführen.

Im Rahmen der Unfalluntersuchung wurde ein Ermüdungsbruch der hinteren Treibradsatzwelle 9321 der Schnellschotterplaniermaschine SSP 110 SW im Getriebebesitz 915 mm von der Stirnfläche der B-Seite entfernt festgestellt.

Als Ursache für die Entgleisung wurde im Rahmen einer werkstofftechnischen Untersuchung ein Ermüdungsbruch der hinteren Treibradsatzwelle mit der Radsatzwellennummer 9321 (Achse 2) im Getriebebesitz der Schnellschotterplaniermaschine SSP 110 SW festgestellt.

Als direkte Maßnahme in Folge der Entgleisung wurden die Radsätze aller Fahrzeuge gleicher Bauart durch die Firma Swietelsky Baugesellschaft m. b. H. einer Überprüfung unterzogen. Dem Fahrzeughersteller, der Firma Deutsche Plasser Bahnbaumaschinen GmbH, wurde vom Lieferanten des betroffenen Radsatzes, der Firma ROBEL Bahnbaumaschinen GmbH, die Serviceinformation „Radsatzwellen vom SSP 110 SW TYP: UD 62.3301-1435“ übermittelt, die u. a. eine Ultraschallprüfung von Radsatzwellen desselben Typs enthielt. In dieser Serviceinformation war auch eine Vorgabe zum Austausch der Radsatzwellen gegen Radsatzwellen des Zeichnungsstandes „m“ nach spätestens sechs Jahren oder einer Laufleistung von maximal 250.000 km enthalten. Die in dieser Serviceinformation vorgegebenen Maßnahmen wurden durch die Firma Swietelsky Baugesellschaft m. b. H. umgesetzt.

Des Weiteren wurde im Auftrag des Fahrzeugherstellers eine neue Prüfanweisung für die Ultraschallprüfung der Radsatzwelle von DB Systemtechnik GmbH erstellt.
