# Untersuchungsbericht

Aktenzeichen: 60uu2015-03/008-3323

## Gefährliches Ereignis im Eisenbahnbetrieb

| Ereignisart: | Bahnübergangsunfall |

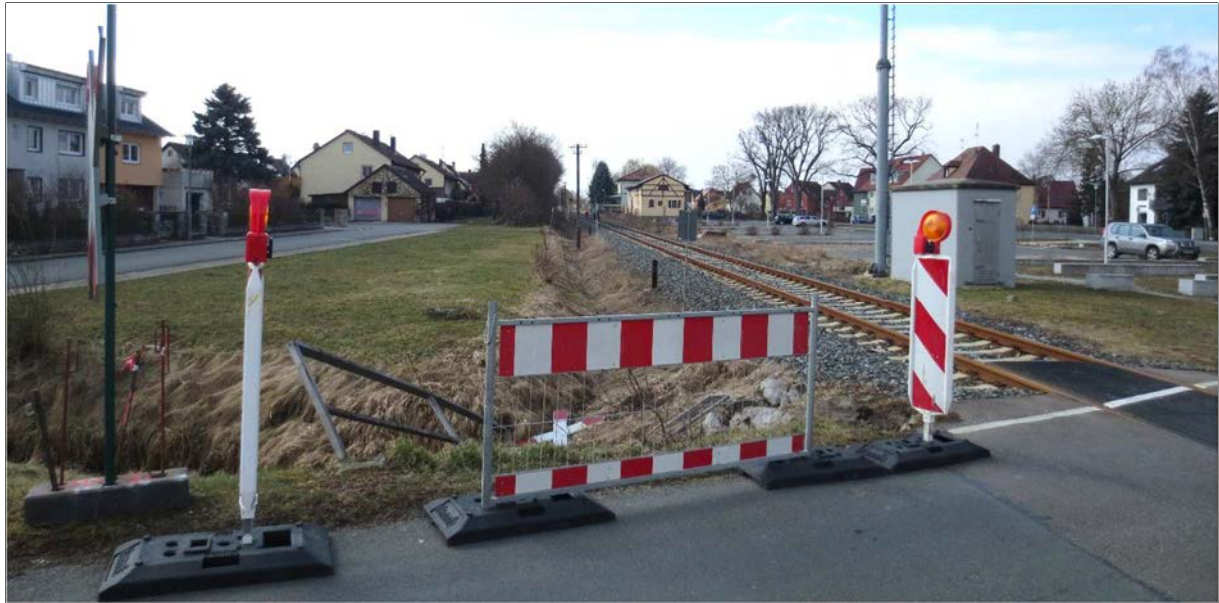
Abbildung 3: Sachschäden am Bahnübergang

Die nachfolgende Abbildung zeigt die Sachschäden die an den Verkehrseinrichtungen und Verkehrszeichen durch den Bahnübergangsunfall entstanden waren.

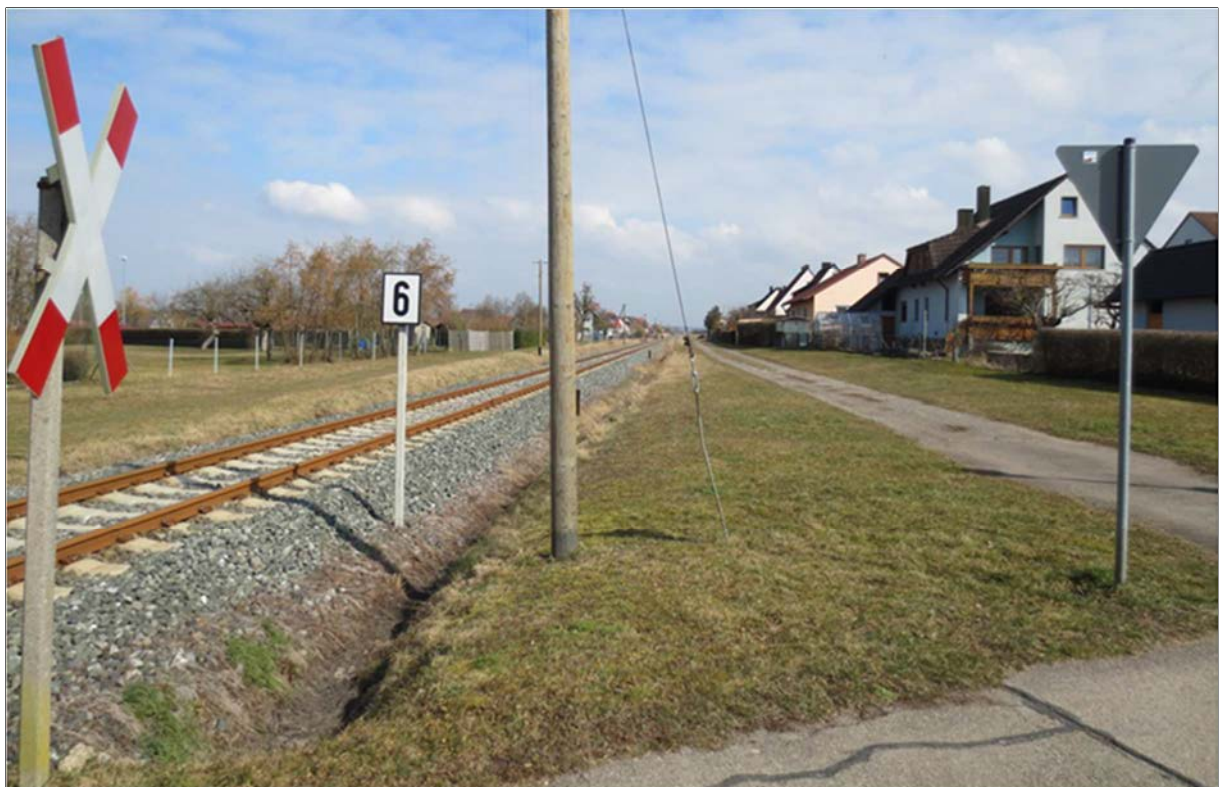
Abbildung 5: Sichtfläche im Quadranten II

Die erforderlichen Pfeif tafeln waren korrekt aufgestellt und die Sichtflächen waren in allen Quadranten gegeben und entsprachen der Ril 815 „Bahnübergänge planen und instand halten“.

Auf der nachfolgenden Abbildung wird die Sichtfläche vom betreffenden Sehpunkt A gezeigt. Der Mast und das Abspannseil der Fernmeldefreileitung sowie das Schaftrohr des Verkehrsschildes waren nur punktuelle Sichthindernisse, die die Sicht des Straßenverkehrsteilnehmers auf den sich nähernden Zug nur kurzzeitig und nicht frontal verdeckten. Diese stellten nach Ril 815 keine Beeinträchtigung der Sicht des Straßenverkehrsteilnehmers dar.
