# Untersuchungsbericht

Aktenzeichen: 60uu2012-04/081-3323

## Gefährliches Ereignis im Eisenbahnbetrieb

| Ereignisart: | Zugentgleisung |

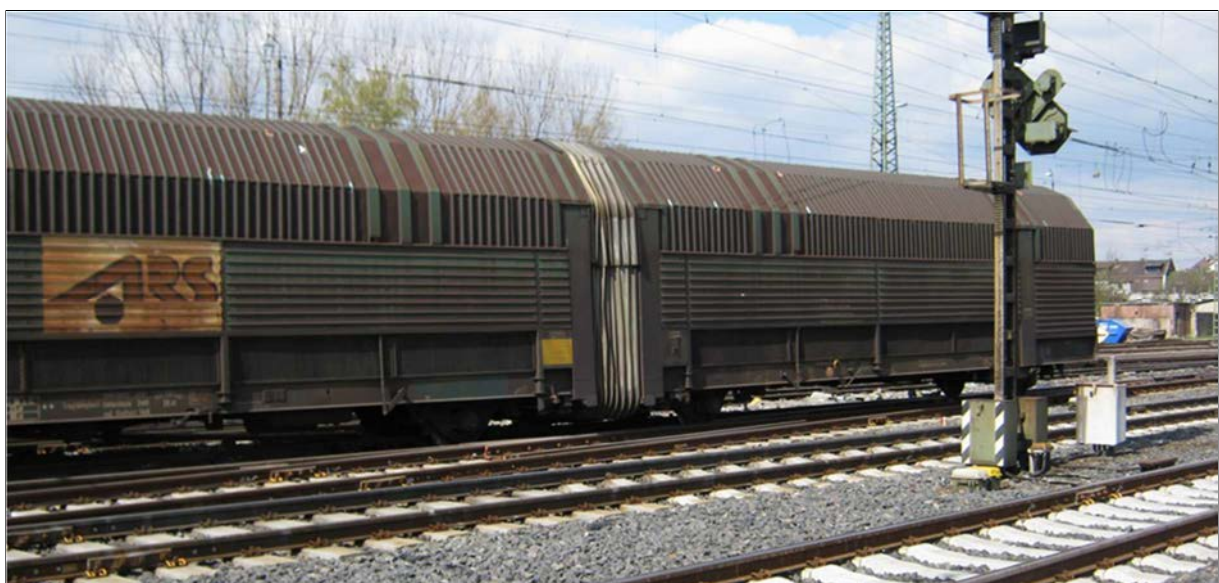
Abbildung 3: Entgleister Autotransportwagen

Die folgenden beiden Abbildungen zeigen die Entgleisungsstelle betrachtet in Fahrtrichtung des Zuges sowie einen der entgleisten Autotransportwagen.

An den anderen Wagen wurden weitere Schäden, beispielsweise ein abgeknickter Puffer so-  
wie ein aufgeschliffenes Lagergehäuse, festgestellt. Diese entstanden jedoch erst in Folge der  
Entgleisung und waren nicht ursächlich.

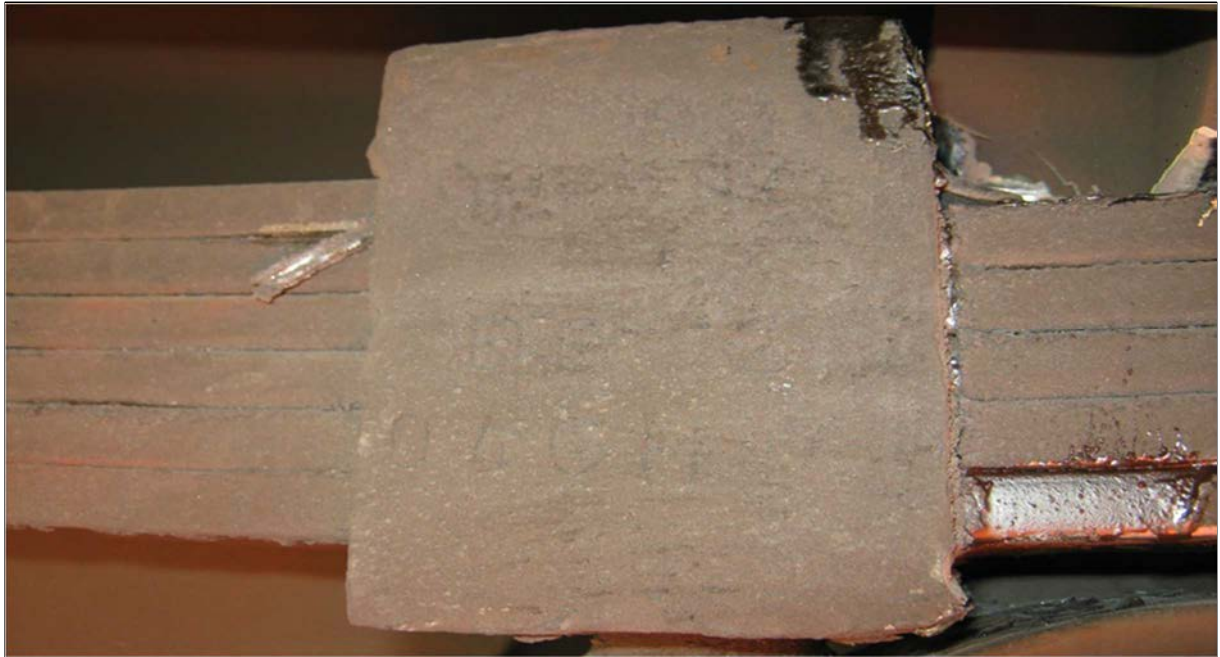
Abbildung 7: Federbund mit Ansicht der Bruchstelle von der Seite

Wie in der folgenden Darstellung ersichtlich ist, lag die Bruchstelle an einer schwer einsehba-  
ren Stelle im Bereich des Federbundes.
