# Untersuchungsbericht

Aktenzeichen: BEU-uu2020-05/005-3323

## Gefährliches Ereignis im Eisenbahnbetrieb

| Ereignisart: | Bahnübergangsunfall |

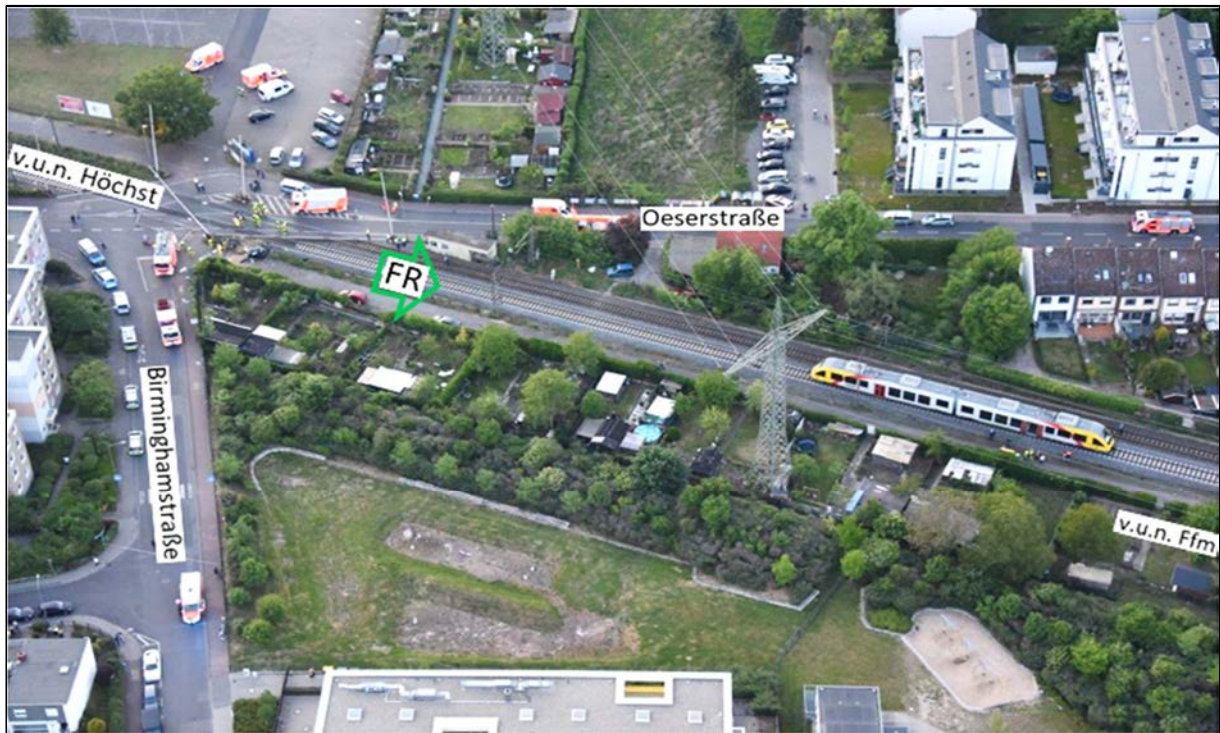
Abbildung 3: Luftaufnahme BÜ km 6,984 und DPN-G 24762 <sup>3</sup>

Die nachfolgende Luftaufnahme der Bundespolizei zeigt den BÜ Oeserstraße in km 6,984 und den stehenden DPN-G 24762 der HLB.

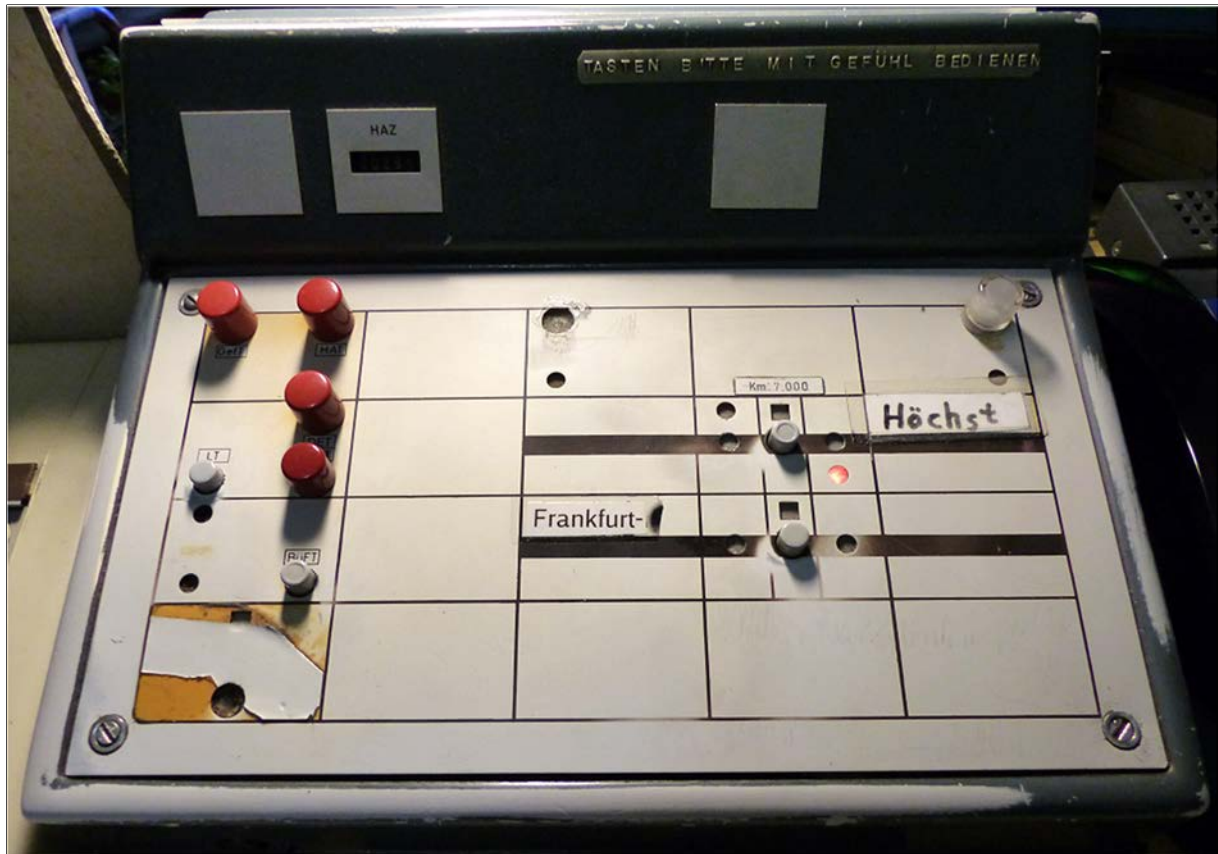
Abbildung 8: SpM Bedienpult nach dem Unfall<sup>8</sup>

Auf dem SpM-Bedienpult ist zu erkennen, dass der UnM rotes Dauerlicht zeigte. Vier rote Sperrkappen – im Bild links oben – waren nach Ril 482.6163 Abschn. 2 Abs. 5 ordnungsgemäß angebracht. Das HAZ zeigte 2.340 Bedienungen an.

Die WU war mit einem Vergreifschutz versehen und leuchtete nicht. An der Öffnungstaste war der Vergreifschutz nicht angebracht. Die Ausfahrsschranken 1, 3 und 4 wurden als geöffnet angezeigt. Schranke 3 war zudem verriegelt, was durch Aufleuchten der Verriegelungs- in Verbindung mit der zugehörigen Schrankentaste angezeigt wurde. Die Einfahrsschranken 2 und 5 wurden weder als geöffnet, noch als geschlossen angezeigt [red. Anm.: in Abbildung 3 (Luftaufnahme) war zu sehen, dass alle Schranken geöffnet waren]. Schranke 2 wurde aufgrund des Unfalls beschädigt und befand sich daher nicht in Endstellung. Schranke 5 befand sich in Endstellung, die Meldelampe offen funktionierte aufgrund eines Defekts nicht. Zum Zeitpunkt der Aufnahme lag keine Störung der Schrankenanlage vor.
