# Untersuchungsbericht

Aktenzeichen: BEU-uu2020-04/003-3323

## Gefährliches Ereignis im Eisenbahnbetrieb

| Ereignisart: | Zugkollision |

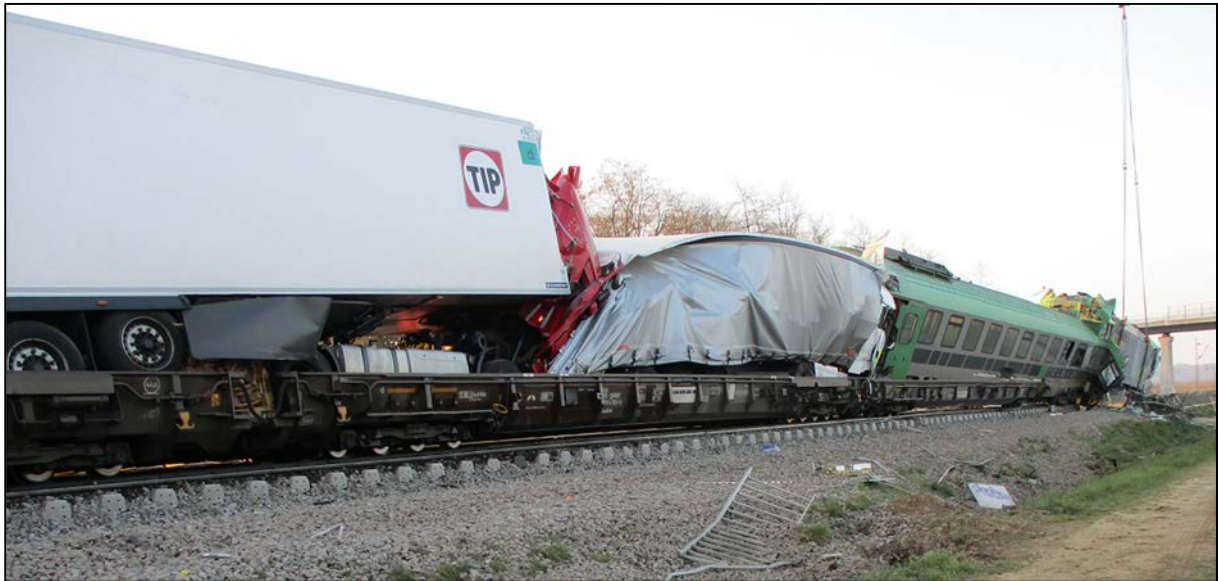
Abbildung 4: Verschub der geladenen LKW

Die folgende Abbildung 4 zeigt das Schadensausmaß an den ersten Wagen hinter dem Tfz.

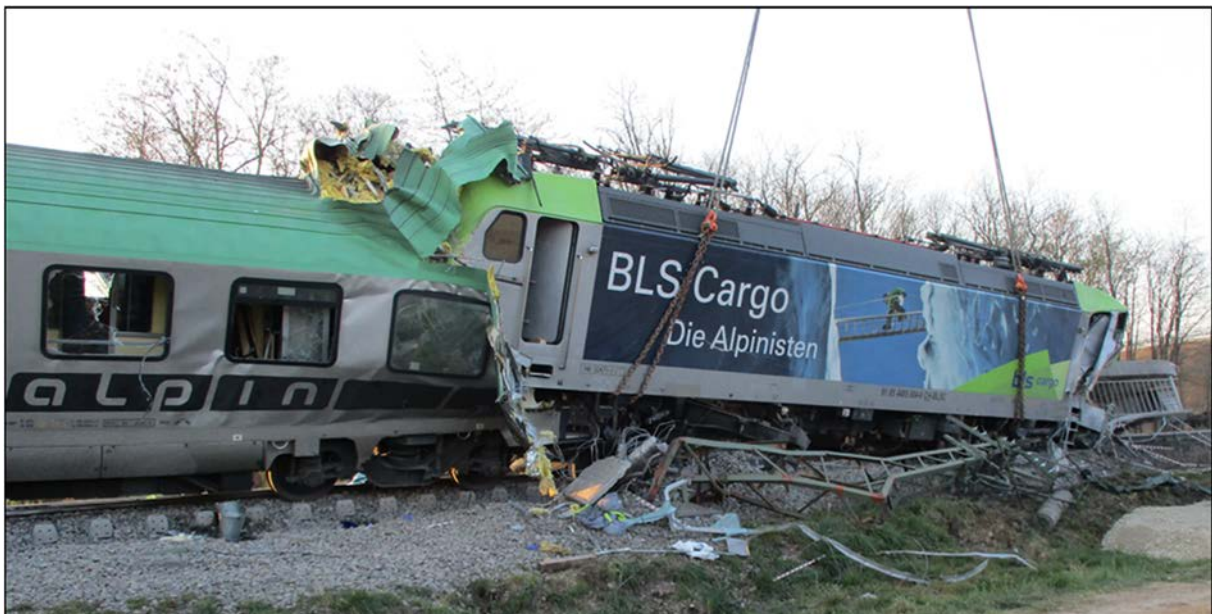
Abbildung 12: Zerstörungen am Tfz und Begleitwagen

Aufgrund der Kollision mit dem Brückenteil entgleisten das Tfz und die ersten acht Wagen mit allen Achsen. Am Tfz und den ersten beiden Wagen entstand Totalschaden. Die Wagen drei bis zehn wurden schwer beschädigt. Alle weiteren Wagen ab Wagen elf waren zwar reparaturbedürftig, aber noch lauffähig. Abbildung 13 zeigt die unfallbedingten Deformationen am Tfz und Begleitwagen. Das Tfz wurde im Bereich des besetzten Führerstands bis zum Maschinenraum eingedrückt. Der Begleitwagen wurde im Bereich des ersten und zweiten Abteils in das Tfz geschoben. Hier befanden sich die zwei schwerverletzten LKW-Fahrer.

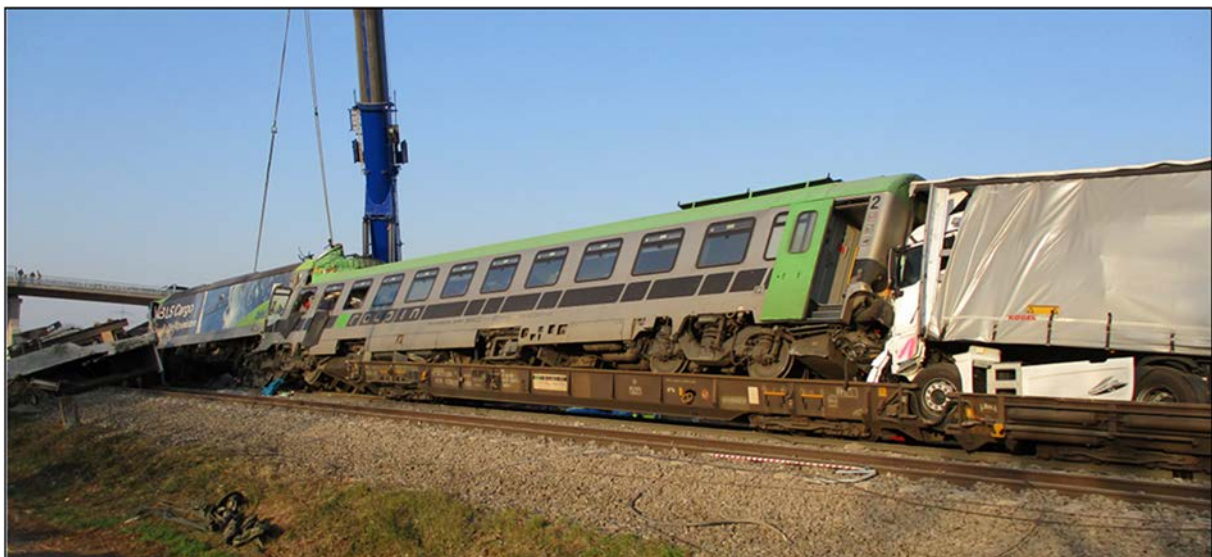
Abbildung 13: Begleitwagen auf Niederflurwagen geschoben

Wie aus der folgenden Abbildung ersichtlich wurde der Begleitwagen aufgrund der wirkenden Längsdruckkräfte auf den nachfolgenden Niederflurwagen geschoben. Der darauf verladene LKW wurde dadurch um ca. eine Wagenlänge nach hinten geschoben.
