# Untersuchungsbericht

Aktenzeichen: BEU-uu2019-02/006-3323

## Gefährliches Ereignis im Eisenbahnbetrieb

| Ereignisart: | Fahrzeugbrand |

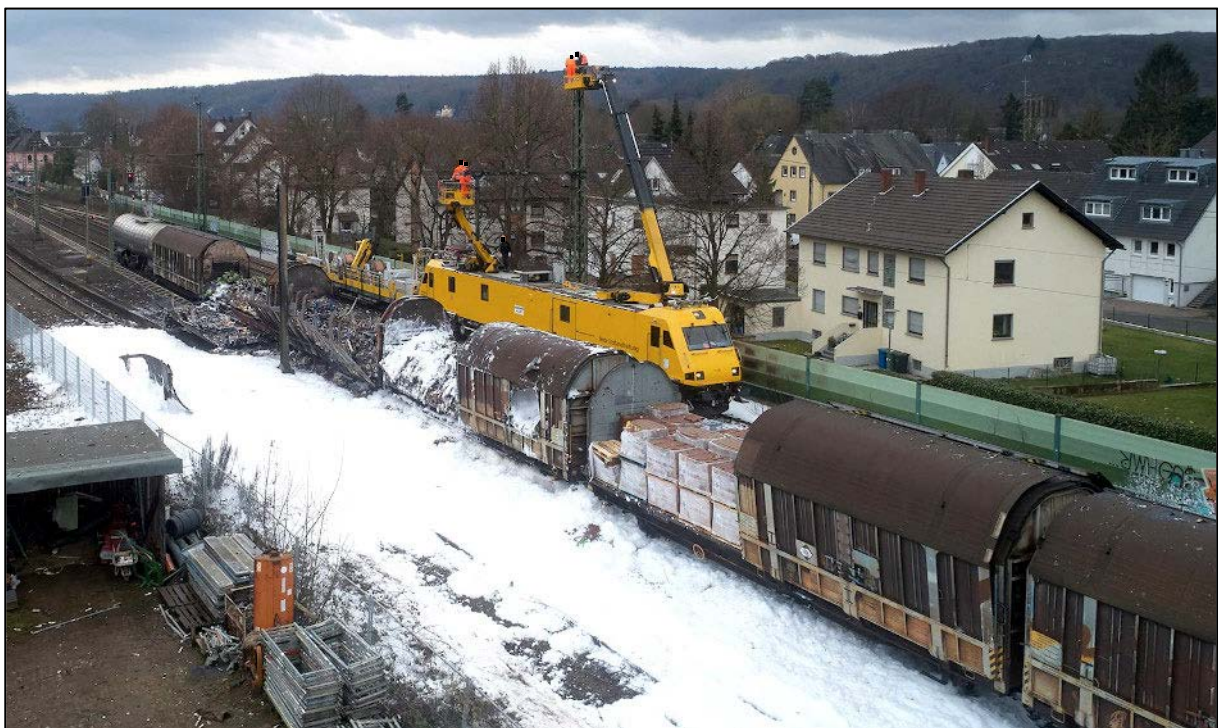
In der nachfolgenden Abbildung ist der hintere Zugteil einschließlich des in Brand geratenen Güterwagens nach den Löscharbeiten der Feuerwehren abgebildet.

Abbildung 3: Ansicht des Zuges nach den Löscharbeiten<sup>3</sup>

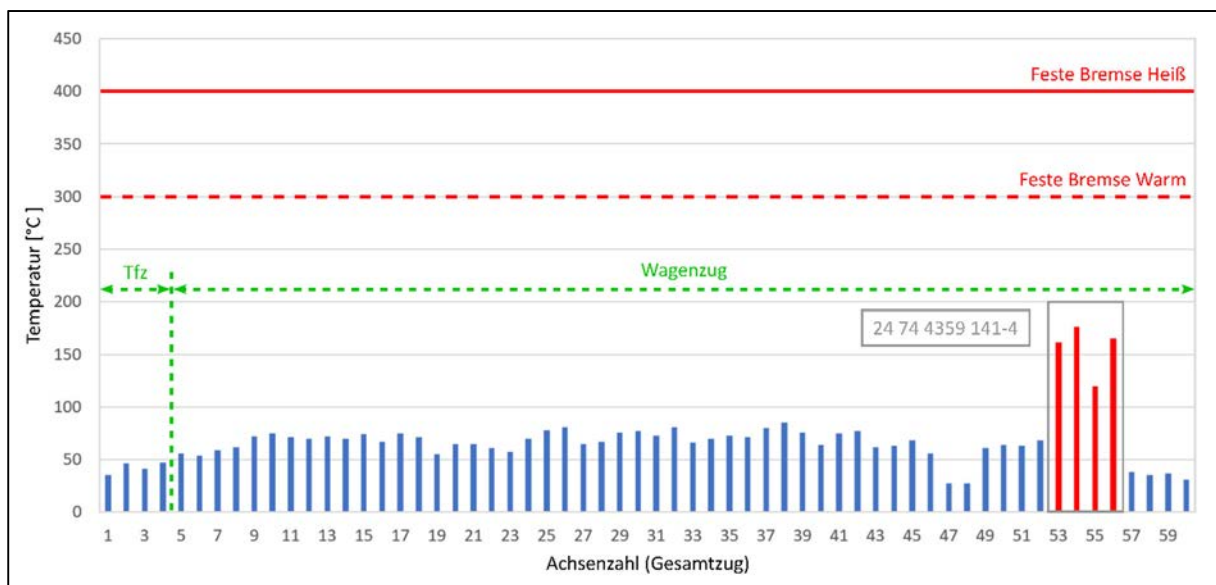
Bei der Vorbeifahrt des DGS 59970 wurden für 60 Achsen Messwerte durch die FBOA erfasst. Hierbei wurden systembedingt die Achsen des Triebfahrzeuges (Tfz) mit berücksichtigt. An den vier Achsen des vorletzten Fahrzeuges wurde eine höhere Temperatur registriert. Die Messwerte lagen zwischen 120°C und 176°C und damit noch unterhalb der Regelalarm-schwellwerte, so dass keine Meldung beim zuständigen Fdl einging.

Abbildung 4: Gemessene Temperaturen der FBOA Nr. 194
