# Untersuchungsbericht

Aktenzeichen: 60uu2015-09/002-3323

## Gefährliches Ereignis im Eisenbahnbetrieb

| Ereignisart: | Zugentgleisung |

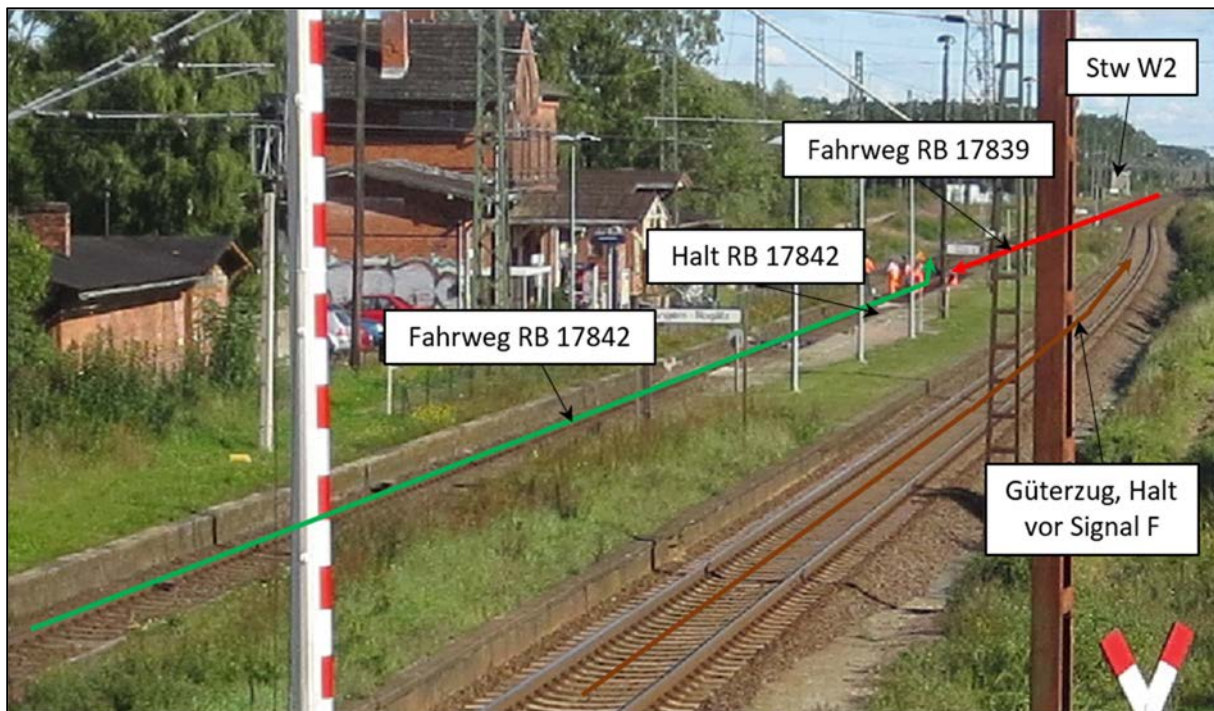
Abbildung 3 Aufnahme des Bf Angern-Rogätz vom Stw B1

Die Abbildung 3 zeigt einen Blick vom Stellwerk (Stw) B1 auf den Bf Angern-Rogätz am Morgen nach dem Ereignis.

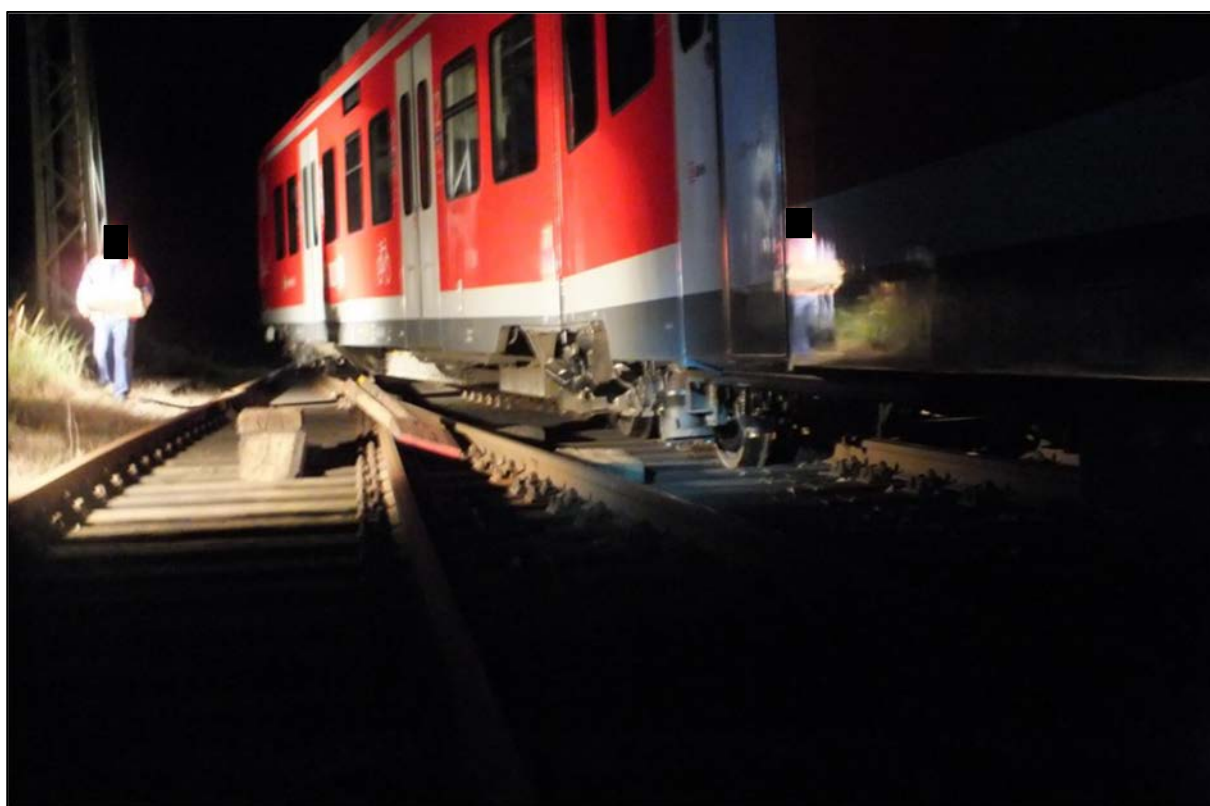
Abbildung 4: entgleiste Triebzugeinheit an der Unfallstelle<sup>3</sup>

Es kamen keine Personen zu Schaden. Der Oberbau wurde erheblich beschädigt. An der Triebzugeinheit entstanden geringe Sachschäden.

Die Abbildung 4 zeigt den entgleisten Triebwagen, der in der Weiche S3 zum Stehen kam.
