# Untersuchungsbericht

Aktenzeichen: 60uu2014-11/010-3323

## Gefährliches Ereignis im Eisenbahnbetrieb

| Ereignisart: | Zugkollision |

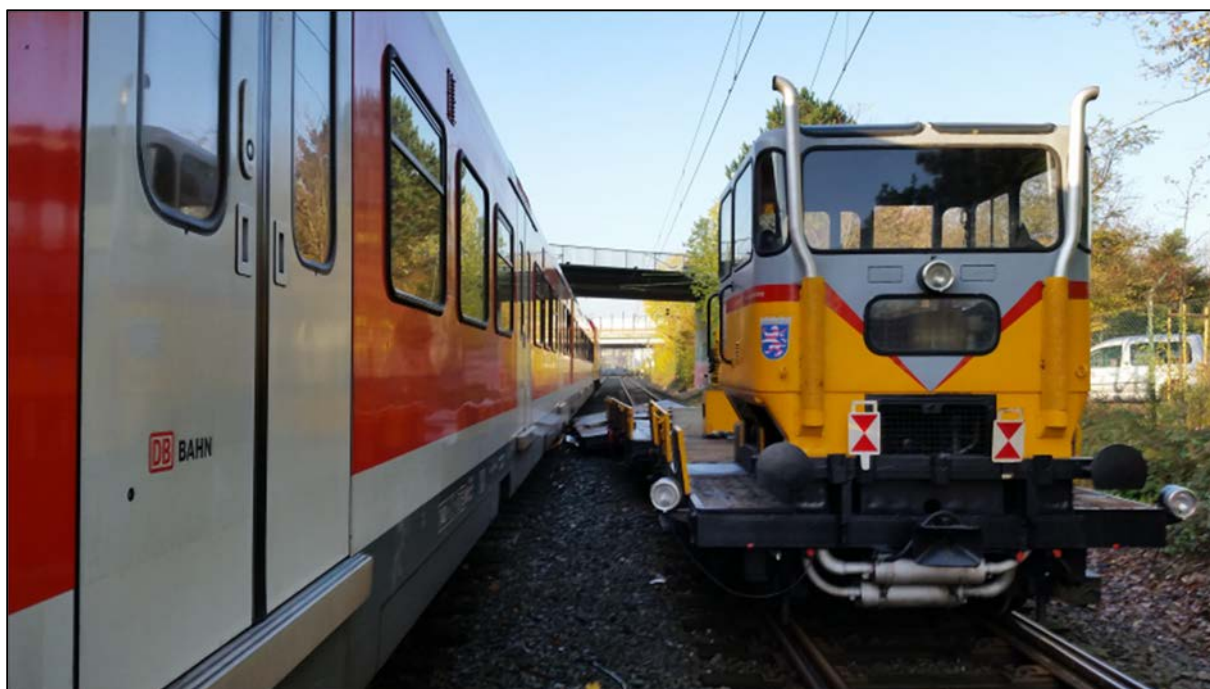
Abbildung 3: Unfallstelle, Blickrichtung Westen

Die nachfolgenden Abbildungen 3 und 4 zeigen die Unfallstelle aus entgegengesetzten Blickrichtungen. Auf der Abbildung 4 ist zwischen den Fahrzeugen im oberen Bildbereich, die in Richtung Düsseldorf-Unterrath abfallende Strecke zu erkennen.

Beide Kla waren in der Weiche 884 mit allen Achsen entgleist. Die Weiche wurde stumpf befahren und befand sich in Linkslage. Wegen des geringen Eigengewichts der geschobenen Kla fuhren diese die Weiche nicht auf, sondern kletterten mit den linken Rädern über die anliegende Weichenzunge und Backenschiene und glitten dabei nach links von der Fahrbahn ab.

Der Skl blieb im Zungenbereich der Weiche 884 stehen, wobei linksseitig die Spurkränze beider Räder zwischen Backenschiene und klaffender Zunge steckten.
