# Untersuchungsbericht

Aktenzeichen: 60uu2011-08/127-3323

## Gefährliches Ereignis im Eisenbahnbetrieb

| Ereignisart: | Zugentgleisung |

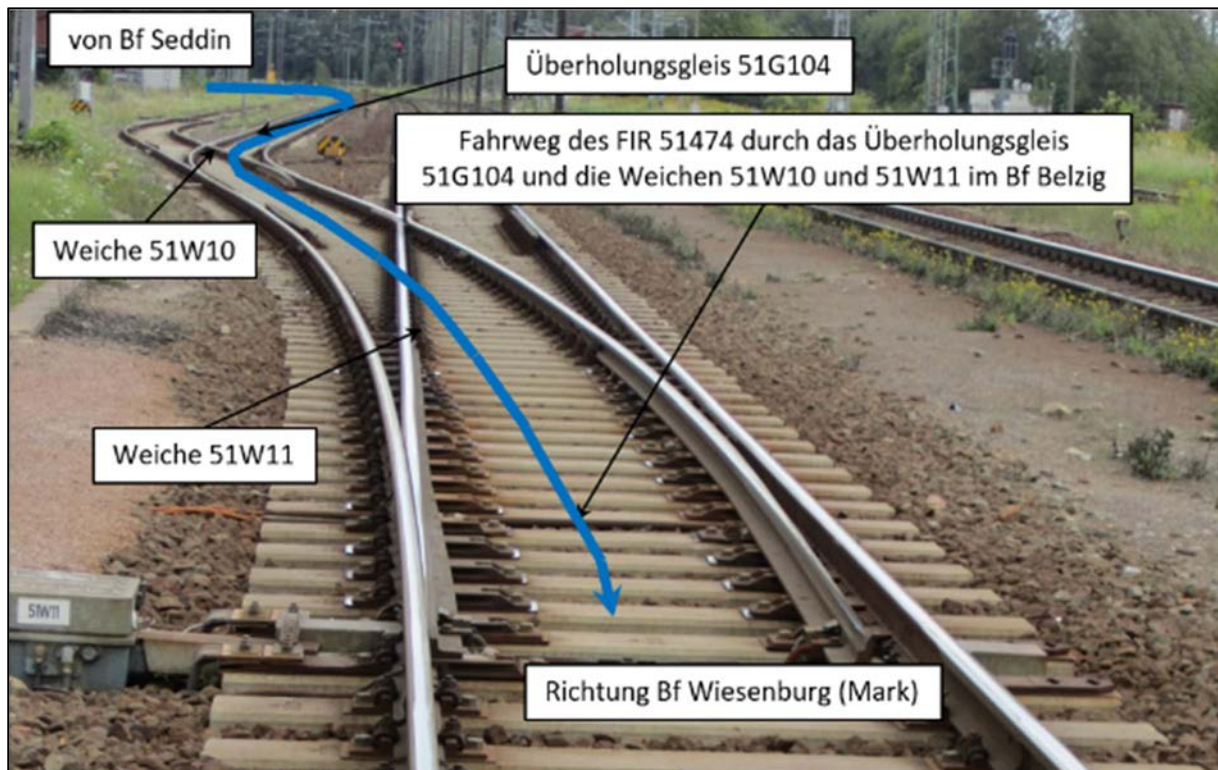
Abbildung 3: Fahrweg des FIR 51474 Überholungsgleis 51G104 nach Gleis 51G101

Der FIR 51474 durchfuhr mehrere Weichen, die zum Teil enge gegenläufige Bogenradien aufwiesen. Die folgende Abbildung 3 zeigt beispielhaft den Fahrweg des Zuges aus dem Überholungsgleis 51G104 über die Weichen 51W10 und 51W11 nach Gleis 51G101.

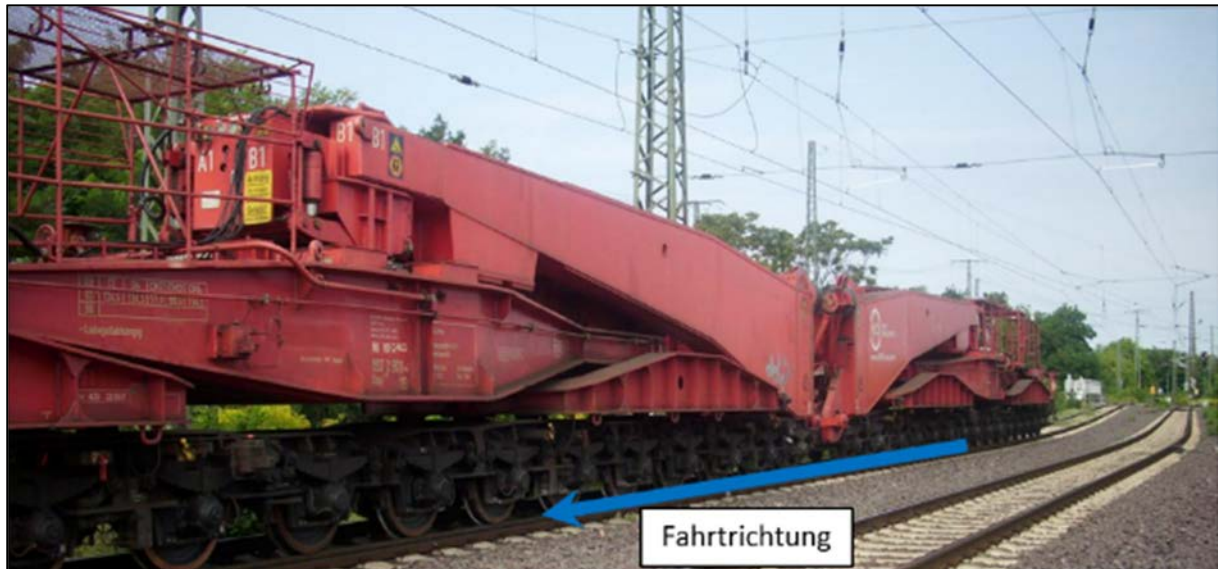
Abbildung 8: Tiefladewagen Uaai 839 nach der Entgleisung<sup>6</sup>

Die Abbildung 8 zeigt den Tiefladewagen Uaai 839, nachdem der Zug FIR 51474 in Magdeburg Hauptbahnhof gestellt worden war.
