# Untersuchungsbericht

Aktenzeichen: BEU-uu2018-06/002-3323

## Gefährliches Ereignis im Eisenbahnbetrieb

| Ereignisart: | Zugkollision |

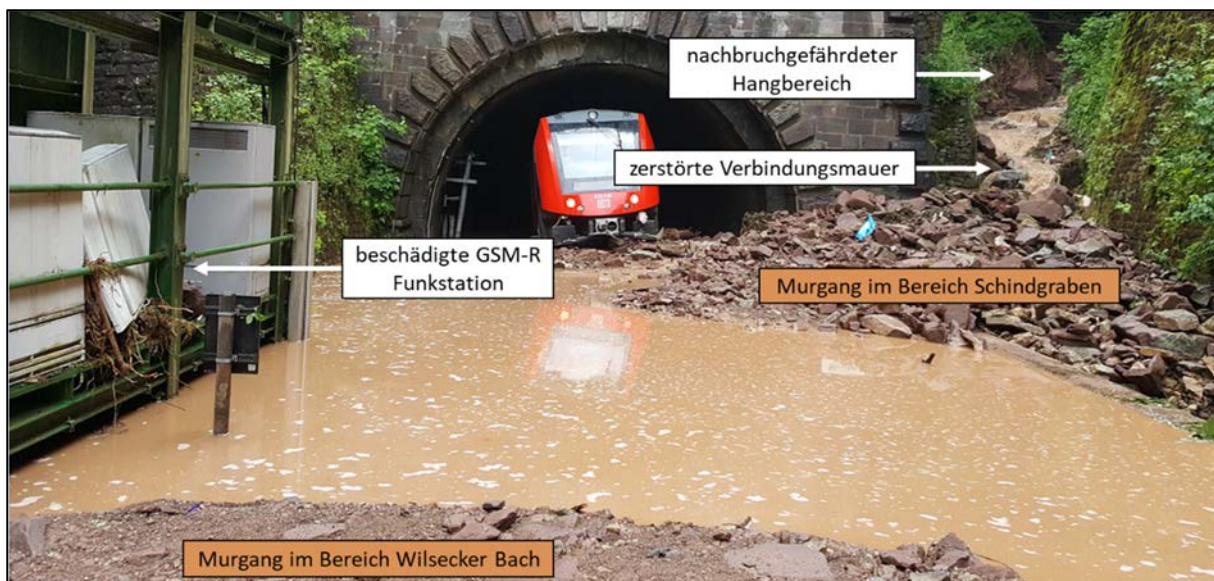
Abbildung 8: Schäden im Bereich des Südportals<sup>6</sup>

Durch die Wassermenge und das mitgeführte Boden- und Gesteinsmaterial wurde im Bereich des Schindgrabens die Verbindungsmauer zwischen Tunnelportal und Schwergewichtsmauer zerstört. Ebenfalls wurden zum Teil die Gabionen beschädigt, sodass das darin enthaltene Gesteinsmaterial ausgespült wurde und nur die Drahtkörbe zurück blieben. Im Bereich des Wilsecker Bachs wurde eine an der Strecke befindliche GSM-R Funkstation durch das Gesteinsmaterial und eingetretenes Wasser stark beschädigt.

Das mitgeführte Boden- und Gesteinsmaterial wurde in die parallel zur Strecke verlaufenden Tröge der beiden Bachläufe gespült. Die Fließenergie des Wassers reichte zu einem unbestimmten Zeitpunkt nicht mehr aus, um das mitgeführte Boden- und Gesteinsmaterial über die Tröge abzuleiten. Hierdurch kam es zum Auffüllen der Tröge und einer anschließenden Ablagerung der Materialien auf dem Streckengleis an den Mündungen der Bachläufe. Ein ungehinderter Abfluss des Wassers in Richtung des Flusses Kyll war dadurch nicht mehr gegeben und das Wasser wurde in den Wilsecker Tunnel geleitet. Insgesamt wurde ein geschätztes Volumen von ca. 1.000 m<sup>3</sup> Boden- und Gesteinsmaterial am Südportal des Wilsecker Tunnels abgelagert.

Die nachfolgende Abbildung zeigt die Schäden am Südportal des Wilsecker Tunnels.

Der Murgang führte zu Zerstörungen und Beschädigungen an Teilen des KIB. Eine GSM-R Funkstation wurde ebenfalls beschädigt.
