# Untersuchungsbericht

Aktenzeichen: BEU-uu2018-02/004-3323

## Gefährliches Ereignis im Eisenbahnbetrieb

Zugentgleisung, 13.02.2018, Duisburg-Wedau

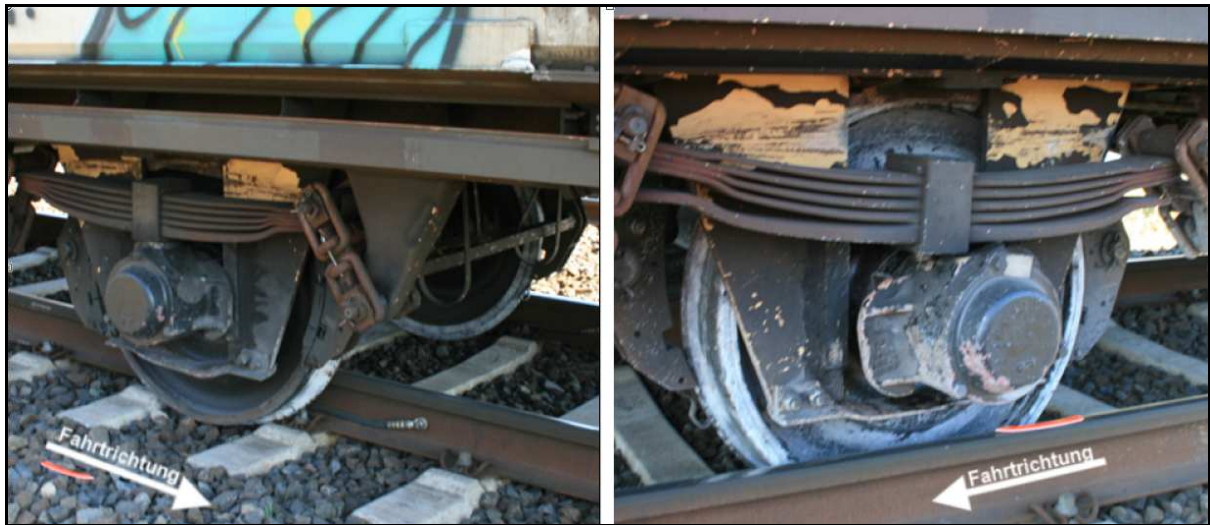
Abb. 1: Vorderer Radsatz des entgleisten Wagens

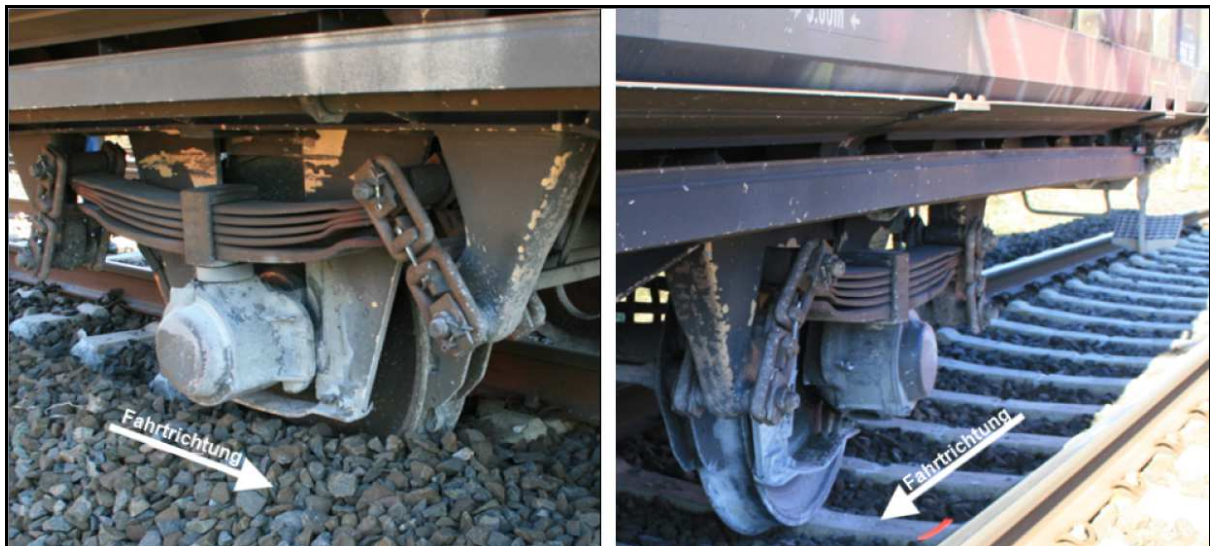
Abb. 2: Hinterer Radsatz des entgleisten Wagens

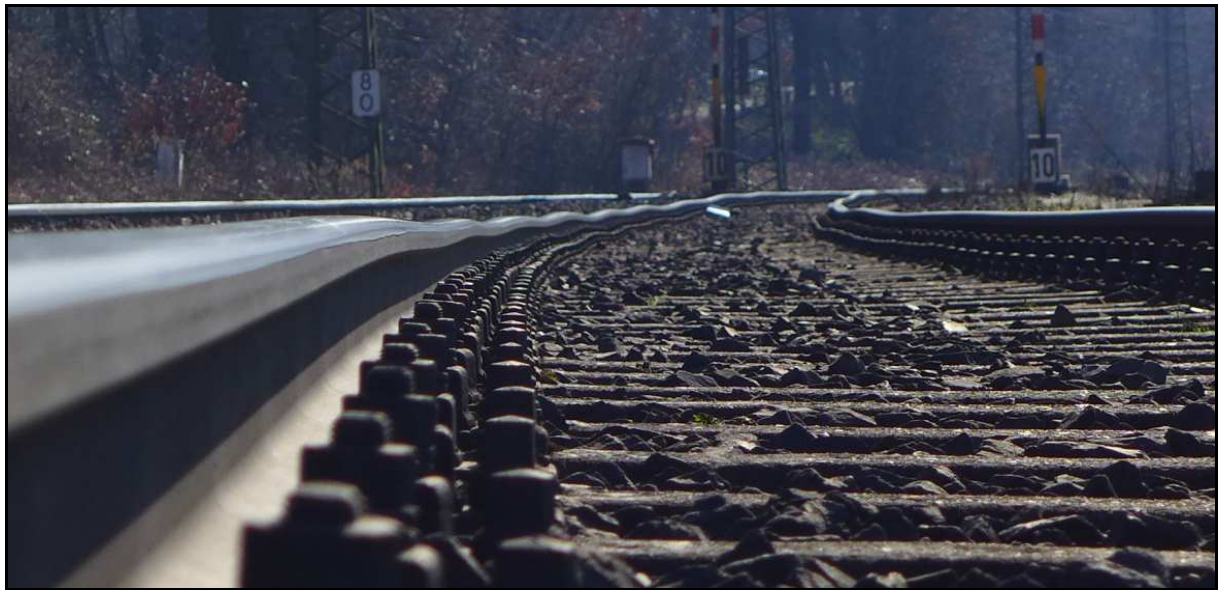
Abb. 4: Gleislagefehler kurz vor Entgleisungsstelle, Blick in Fahrtrichtung des Zuges

Bei der Vorortuntersuchung durch die BEU wurden augenscheinlich Gleislagefehler im Bereich der Unfallstelle festgestellt. Aus diesem Grund wurden die Protokolle der letzten Inspektionen in die Ursachenermittlung einbezogen.

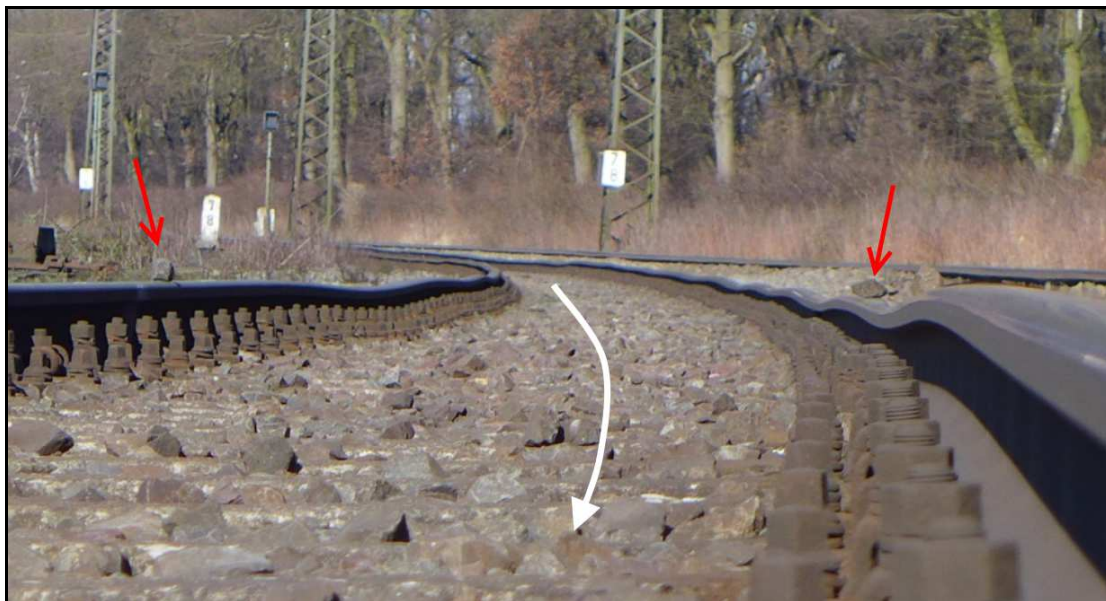
Abb. 8: periodische Gleislagefehler mit Entgleisungsstelle (rote Pfeile)

Hierbei wurden vor den ersten Entgleisungsspuren, die ab km 7,922 zu erkennen waren, kombiniert auftretende Gleislagefehler festgestellt. Um konkrete Messergebnisse über diese Gleislagefehler zu erhalten, erfolgte am gleichen Tag die Vermessung des Gleisabschnittes mit dem Oberbaumessgerät „Krabbe“.

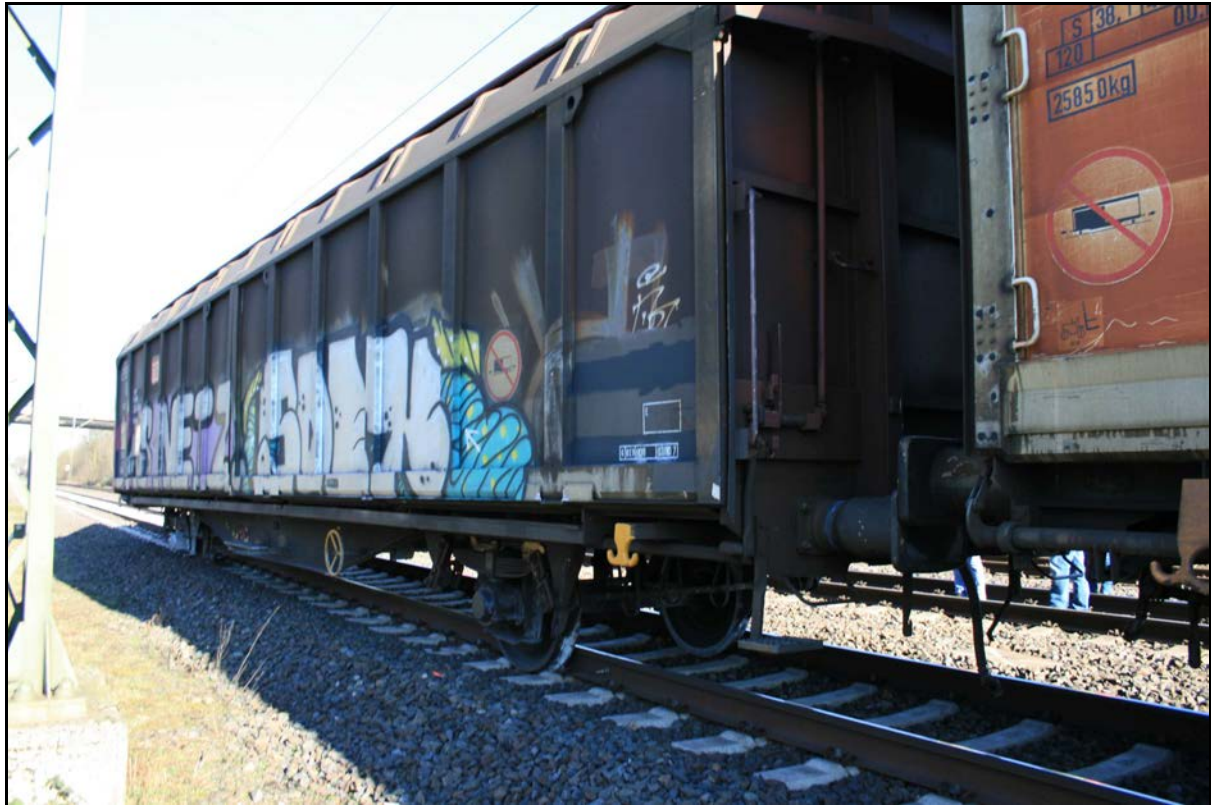
Abb. 11: Entgleister Güterwagen der Gattung Hbbilns

Der Wagen war zuerst mit beiden Achsen nach links, und anschließend am BÜ „Am Diepbrock“ nach rechts entgleist. In diesem Zustand kam der Wagen schließlich zum Stillstand. Die Laufflächen der beiden Radsätze waren stark beschädigt. Großflächige Beton-/ und Steinmehlanhaftungen am Laufwerk und an der Fahrzeugunterseite zeugten von einer Fahrzeugbewegung im entgleisten Zustand über eine längere Wegstrecke. Auf der in Fahrtrichtung gesehen linken Seite waren die Tragfedern aus dem Radsatzlagergehäuse gesprungen. Alle vier Tragfedern schienen augenscheinlich in Ordnung zu sein und wiesen keine erkennbaren Brüche oder Verformungen auf. An den Laufwerken waren Radsatzhalter, Radsatzhaltersteg, Radsatzhaltergehäuse und Achsen u.a. durch Schotterflug und unkon-

trolliertes gegeneinanderschlagen verschiedener Bauteile, wie z.B. Radsatzhalter und Tragfeder, entgleisungsbedingt beschädigt. Das Feststellbremsrad auf der in Fahrtrichtung linken Seite war abgerissen und wurde auf dem durch die Entgleisung beschädigten Streckenabschnitt gefunden. Die Zugschlussscheiben (Zg2) waren nicht mehr aufgesteckt. Es wurden Zugschlussscheiben zwischen Duisburg-Wedau und Lintorf gefunden. Die Schraubenkupplung und der HL-Schlauch am Schluss des Zuges hingen nicht in der jeweiligen Aufhängevorrichtung.

Hinweise auf Vorschäden, die ursächlich Einfluss auf die Entgleisung hätten nehmen können, wurden nicht gefunden. Die bei der Fahrzeuguntersuchung festgestellten Beschädigungen wurden als Folgeschäden der Entgleisung eingestuft.
