# Untersuchungsbericht

Aktenzeichen: BEU-uu2020-07/006-3323

## Gefährliches Ereignis im Eisenbahnbetrieb

| Ereignisart: | Fahrzeugbrand |

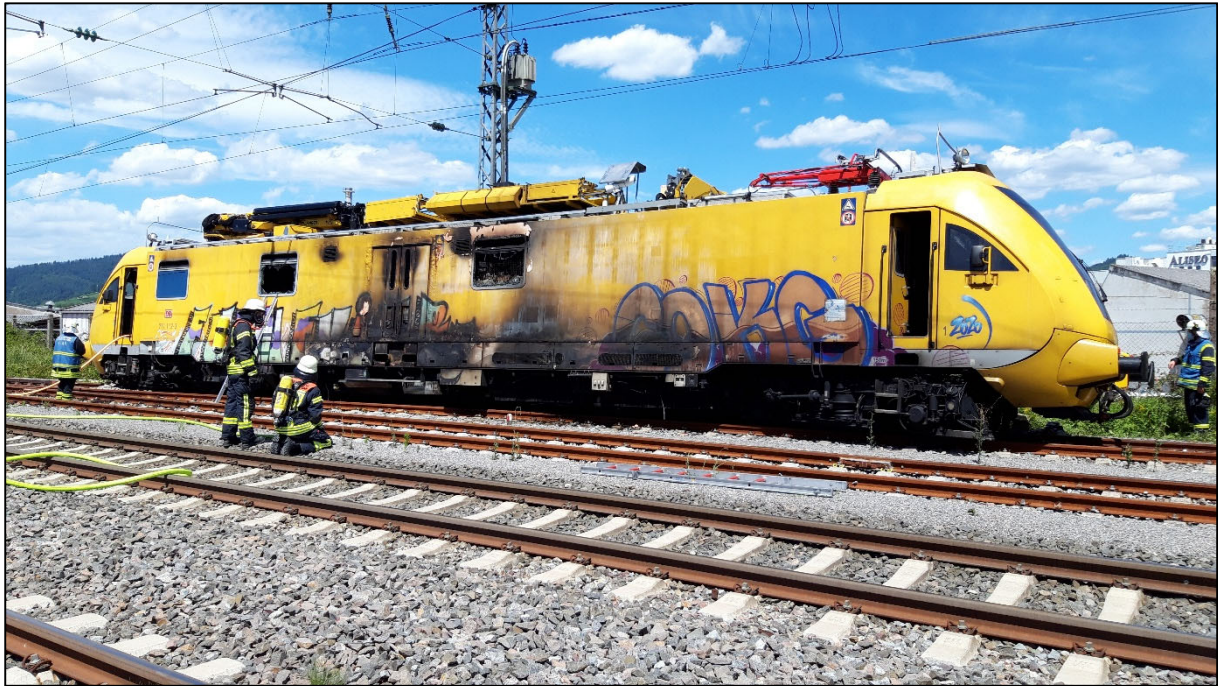
Abbildung 5: Ausgebrannter TVT nach den Löscharbeiten<sup>4</sup>

Am TVT entstand Totalschaden. Die nachfolgenden Abbildungen geben einen Überblick über die Brandauswirkungen am und im Fahrzeug.

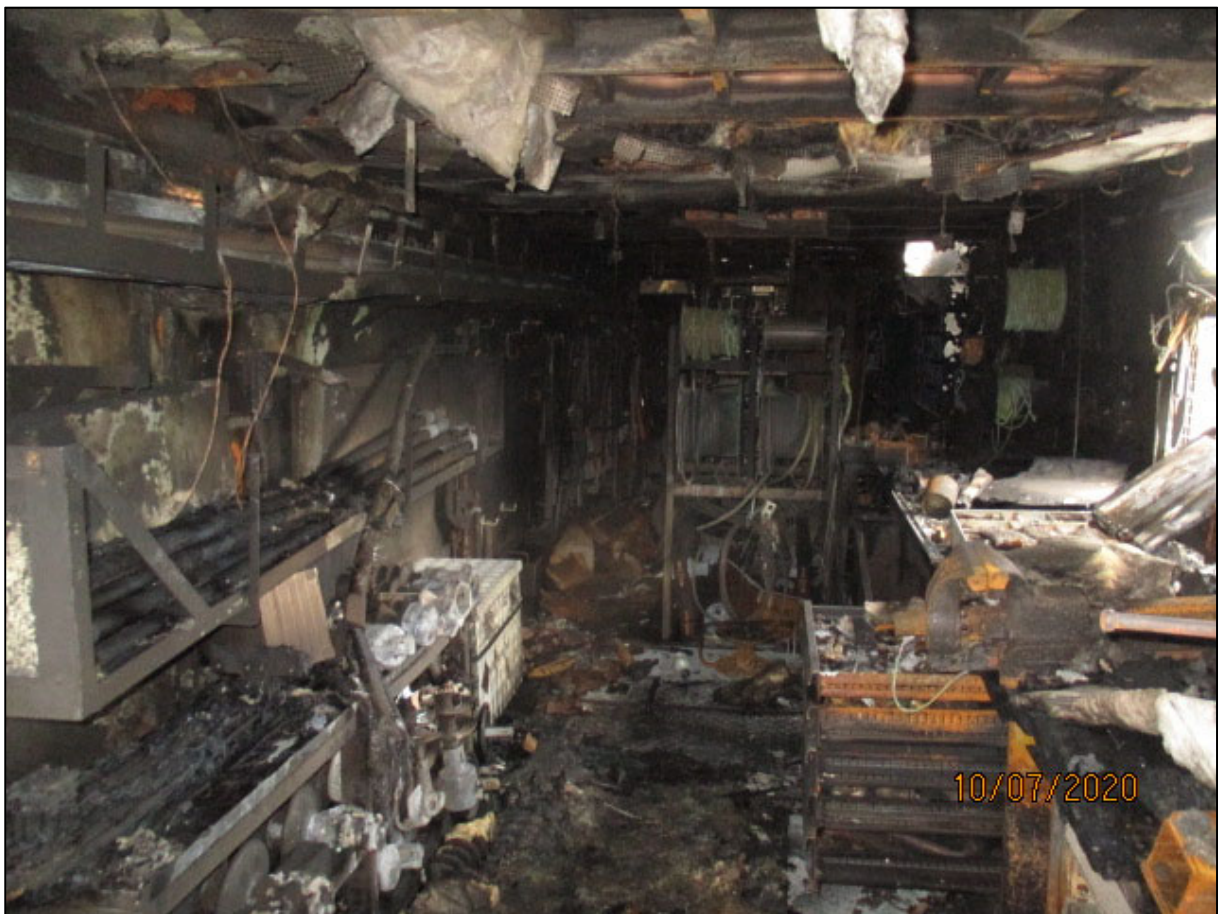
Abbildung 6: Brandeinwirkung im Werkstatttraum TVT

sowie des FST 2 nicht mehr gegeben. Im Bremsgeräteschrank im Werkstatttraum waren deutliche Beschädigungen an Absperrventilen im C-Druck-Kreislauf feststellbar, die auf einen massiven und spontanen Druckanstieg im System hindeuteten.
