# Untersuchungsbericht

Aktenzeichen: BEU-uu2020-08/011-3323

## Gefährliches Ereignis im Eisenbahnbetrieb

| Ereignisart: | Zugentgleisung |

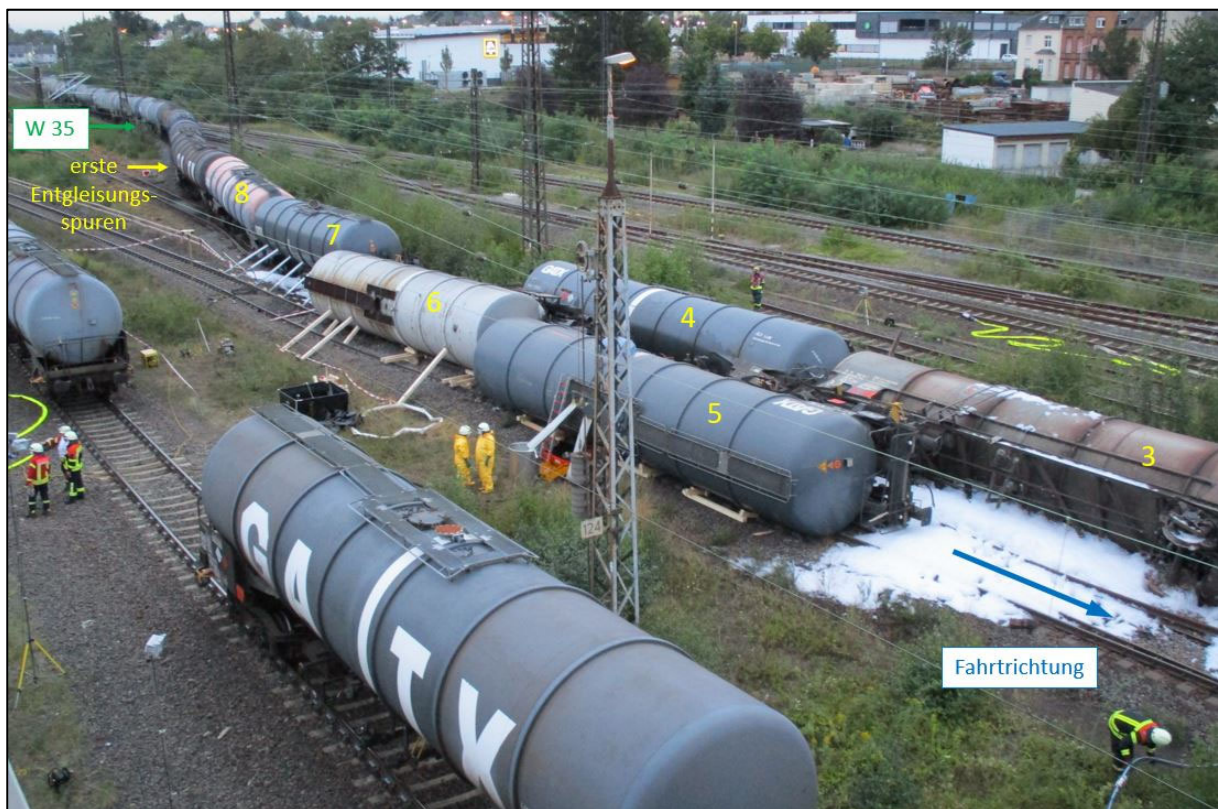
Abbildung 4: Blick vom Stellwerk

Der entgleiste erste Kesselwagen beschädigte die im Fahrweg folgenden Weichen 18 und 17 erheblich wonach weitere Kesselwagen entgleisten. Bedingt durch die fehlende Spurführung und die noch nicht voll entwickelte Bremswirkung wurden die entgleisten vorderen Kesselwagen durch den nachschiebenden Zugverband abgedrängt und zum Umkippen gebracht. Der Gleiskörper wurde ab der Fahrwegweiche 18 zerstört. An zwei Kesselwagen wurde durch Puffereinwirkung die Tankwand perforiert. Der umkippende erste Kesselwagen hob das Tfz mit dem hinteren Drehgestell vom Gleis. Nachdem die Kupplung zum Tfz getrennt war, kam das sich nun alleine weiterbewegende Tfz zwischen der Weiche 15 und 14 um 18:35 Uhr ca. in km 123,95 der Strecke 3507 zum Stillstand. Aus den beiden leckgeschlagenen Kesselwagen traten große Mengen an Dieselkraftstoff aus und sickerten ins Erdreich ein. An weiteren fünf liegenden Kesselwagen war ebenfalls Ladegutaustritt durch entstandene Undichtigkeiten zu verzeichnen.

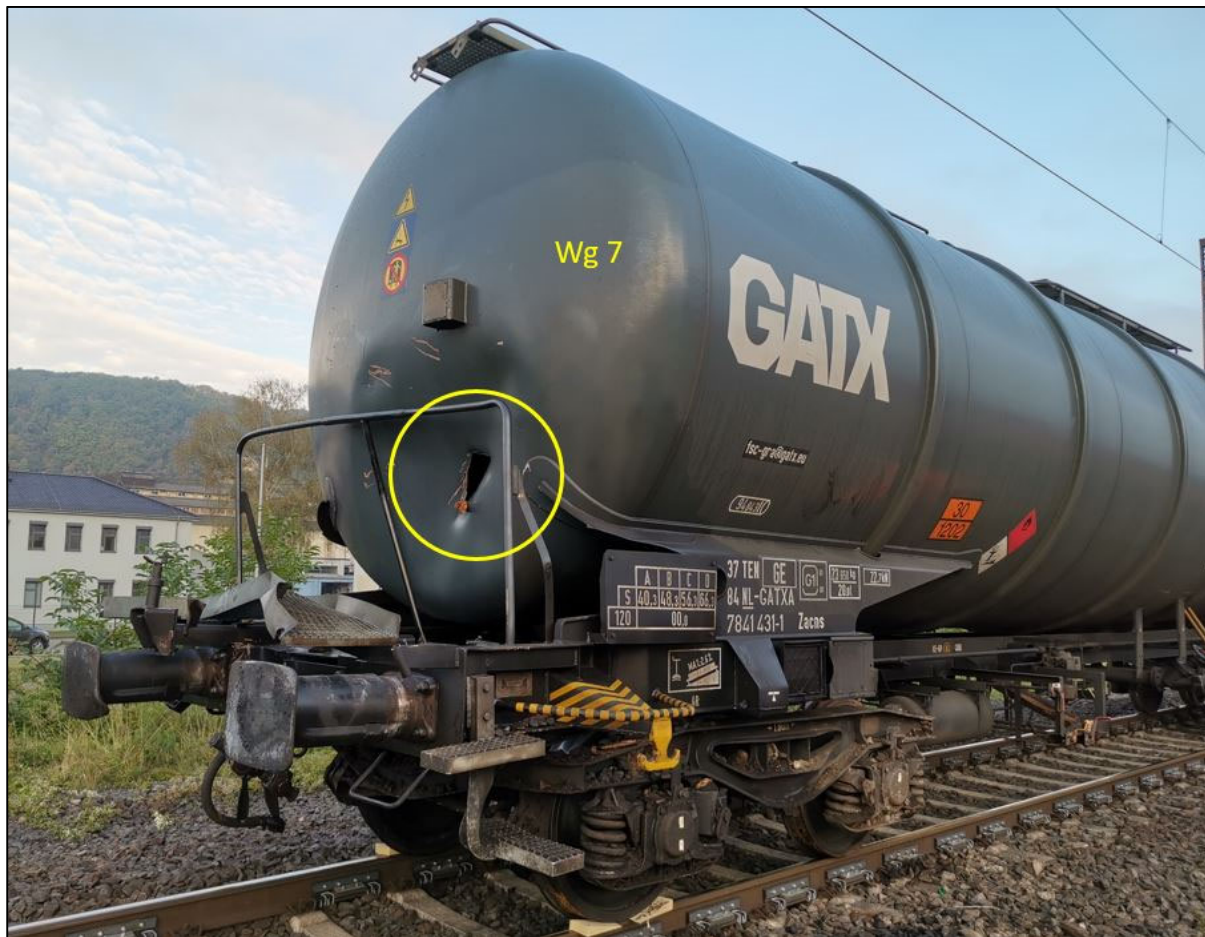
bzw. zur Begrenzung von Schäden durch Überpufferung vor. Die entsprechenden Vorgaben nach TE 22 und TE 25 des RID fordern diese Ausrüstung nur für besonders aufgeführte Stoff- und Gefahrgutklassen. Das beförderte Gefahrgut gehört nicht dazu. Beim Unfallereignis wurden die Tanks des zweiten und siebten Kesselwagens jeweils oberhalb der Pufferlinie durch Puffereinwirkung des gegengekuppelten Wagens massiv beschädigt, so dass es an diesen Wagen zum vollständigen Lagegutaustritt kam (Abbildungen 6 und 14).

Abbildung 14: Wagen 7 beschädigte Tankwand durch Puffereinwirkung

| Lfd. Nr. | Adressat und Sicherheitsempfehlung | Betrifft Unternehmen |
|---|---|---|
| 08/2022 | <p>Sicherheitsbehörde:</p> <p>Es wird empfohlen, zur Begrenzung von Folgeschäden die Ausrüstung von Mineralölkesselwagen mit zusätzlichen Sicherheitselementen zu überprüfen.</p> | Fahrzeughalter |
