# Untersuchungsbericht

Aktenzeichen: 60uu2014-01/008-3323

## Gefährliches Ereignis im Eisenbahnbetrieb

| Ereignisart: | Zugentgleisung |

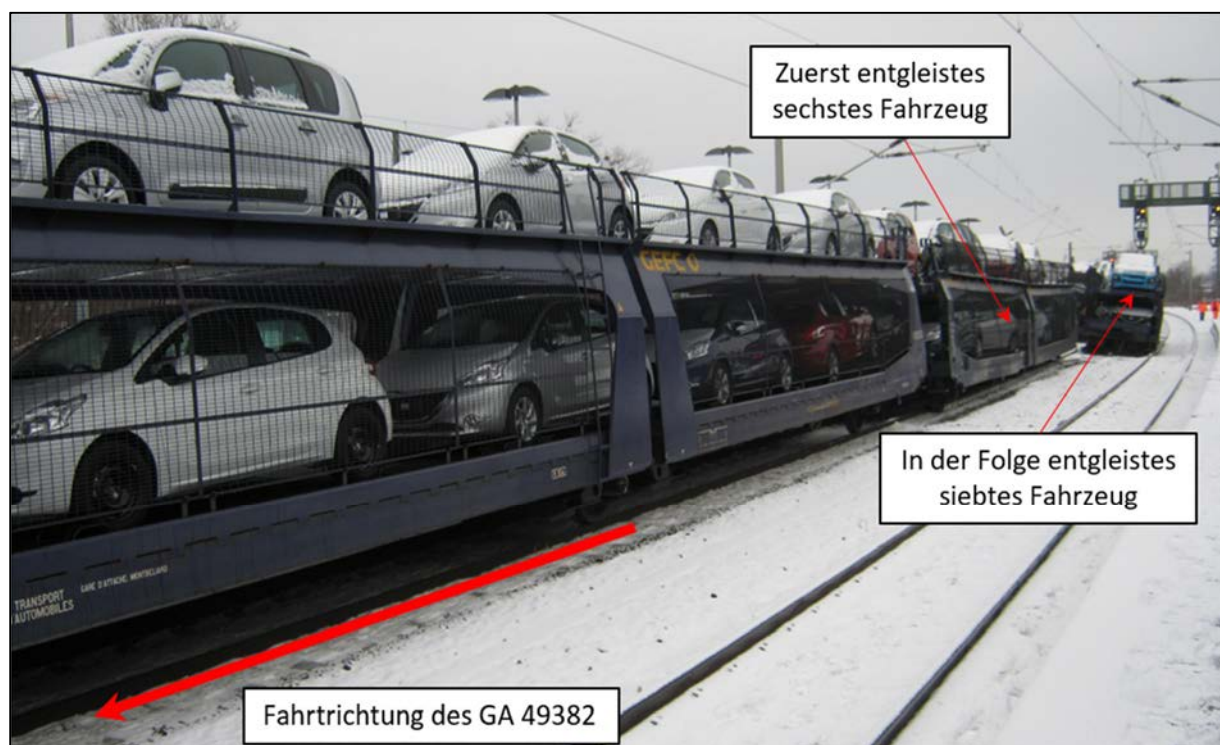
Abbildung 3: Zug GA 49382 mit entgleisten Fahrzeugen

Die folgende Abbildung zeigt zwei entgleiste Fahrzeuge, die im Zug GA 49382 an sechster und siebter Stelle hinter dem Triebfahrzeug (Tfz) eingestellt waren, gegen die Fahrtrichtung des Zuges aufgenommen.

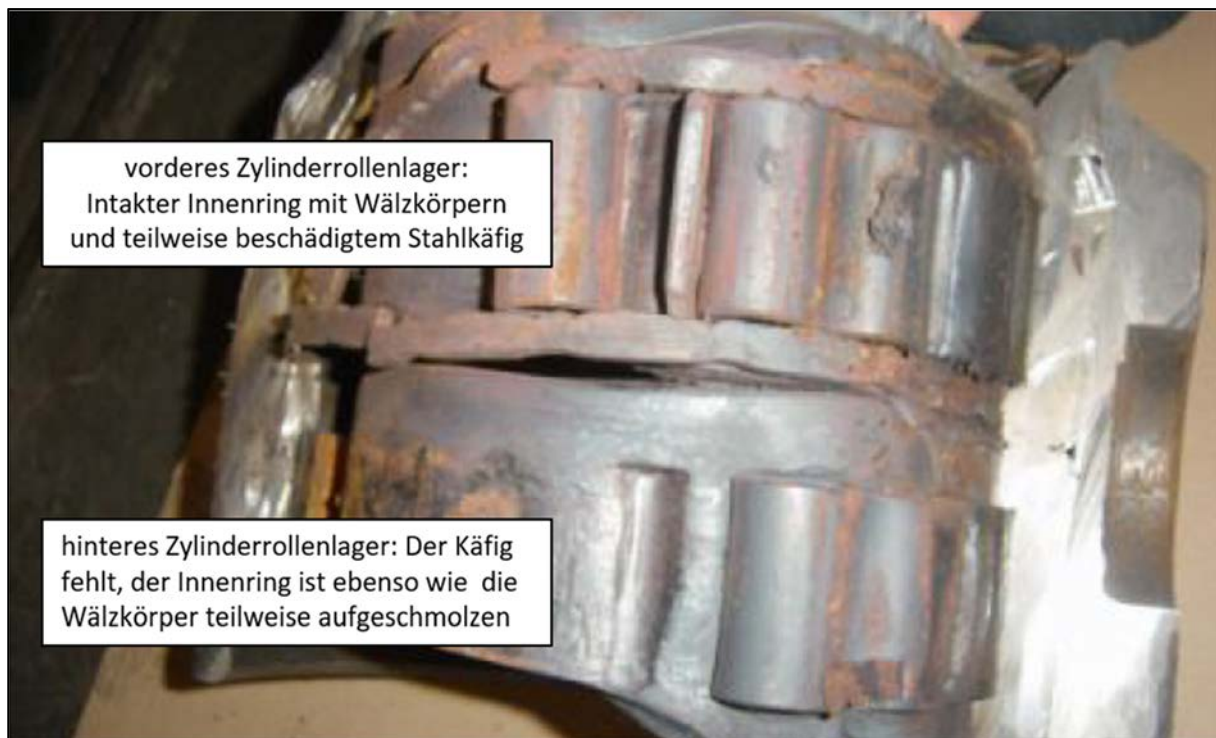
Abbildung 8: Schnitt durch das beschädigte Radsatzlager<sup>3</sup>

Zur Untersuchung des beschädigten Radsatzlagers musste das Gehäuse aufgetrennt werden. Danach ergab sich das in der folgenden Abbildung erkennbare Schadbild des abgefallenen Radsatzlagers. Am vorderen Zylinderrollenlager waren die Wälzkörper größtenteils noch in Sollposition, einige hatten sich aber verschoben. Der Käfig wies Beschädigungen auf, war aber weitgehend intakt. Es ist nicht auszuschließen, dass die festgestellten Unregelmäßigkeiten zumindest teilweise auf den Trennschnitt während der Untersuchung oder auf die Umstände des Ereignisses zurückzuführen waren. Das hintere Zylinderrollenlager wies hingegen massive Beeinträchtigungen auf, die eindeutig im Zusammenhang mit der Ereignisursache stehen. Der Innenring war deformiert und teilweise aufgeschmolzen bzw. aufgewalzt. Die Zylinderrollen waren ebenfalls teilweise deformiert bzw. hatten sich in den Innenring eingearbeitet. Sie konnten somit ihre Funktion nicht mehr erfüllen. Der Stahlkäfig fehlte im aufgeschnittenen Segment des Lagers völlig.

Das Schadbild lässt den Schluss zu, dass es zu einer Fehlfunktion des hinteren Wälzlagers kam, während das vordere Lager noch weitgehend funktionstüchtig war.

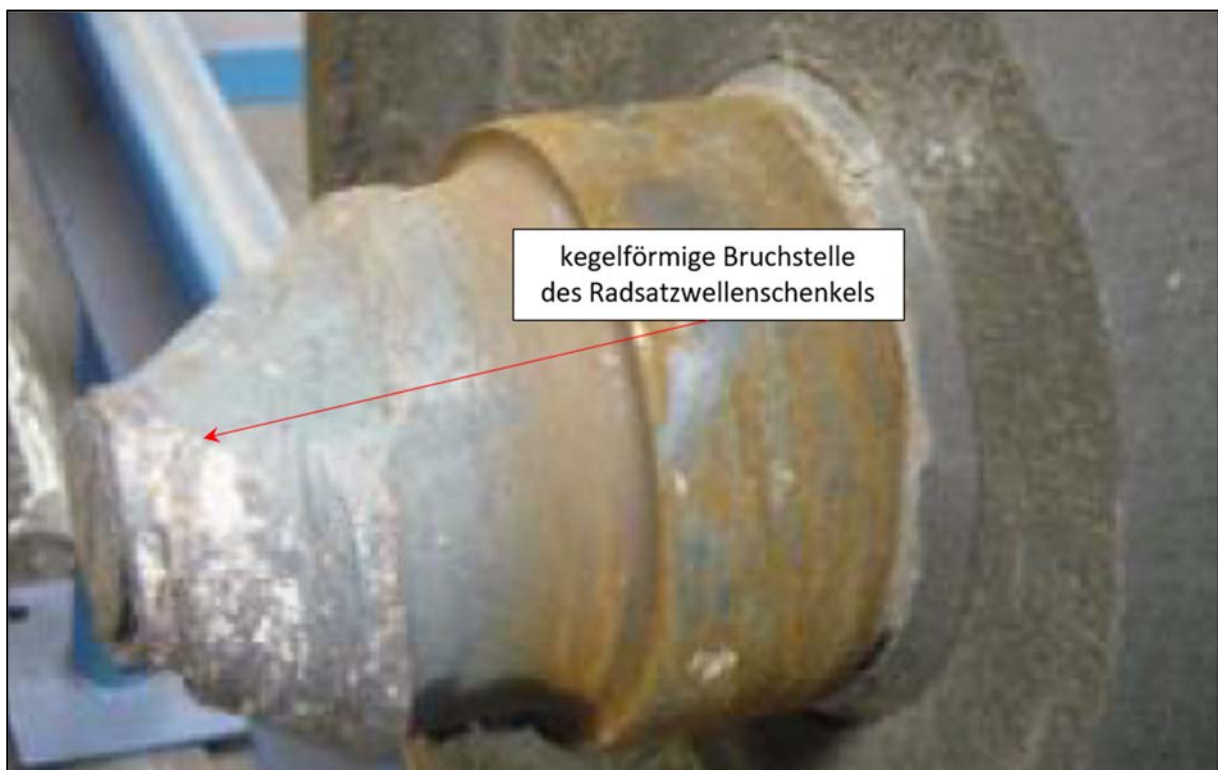
Abbildung 9: Deformierter und gebrochener Wellenschenkel<sup>4</sup>

Die folgende Abbildung zeigt den noch vorhandenen Stumpf des Wellenschenkels. Die kegelförmige Bruchstelle lässt auf ein Fließverhalten des Materials durch massiven Wärmeeintrag und, damit verbunden, eine sukzessive Reduzierung des belastbaren Querschnitts des Wellenschenkels schließen. Der Wellenschenkel brach während der Zugfahrt, als Wellenquerschnitt soweit reduziert war, dass die für ihn ertragbare Belastung überschritten wurde.
