# Untersuchungsbericht

Aktenzeichen: 60uu2017-12/005-3323

## Gefährliches Ereignis im Eisenbahnbetrieb

| Ereignisart: | Zugkollision |

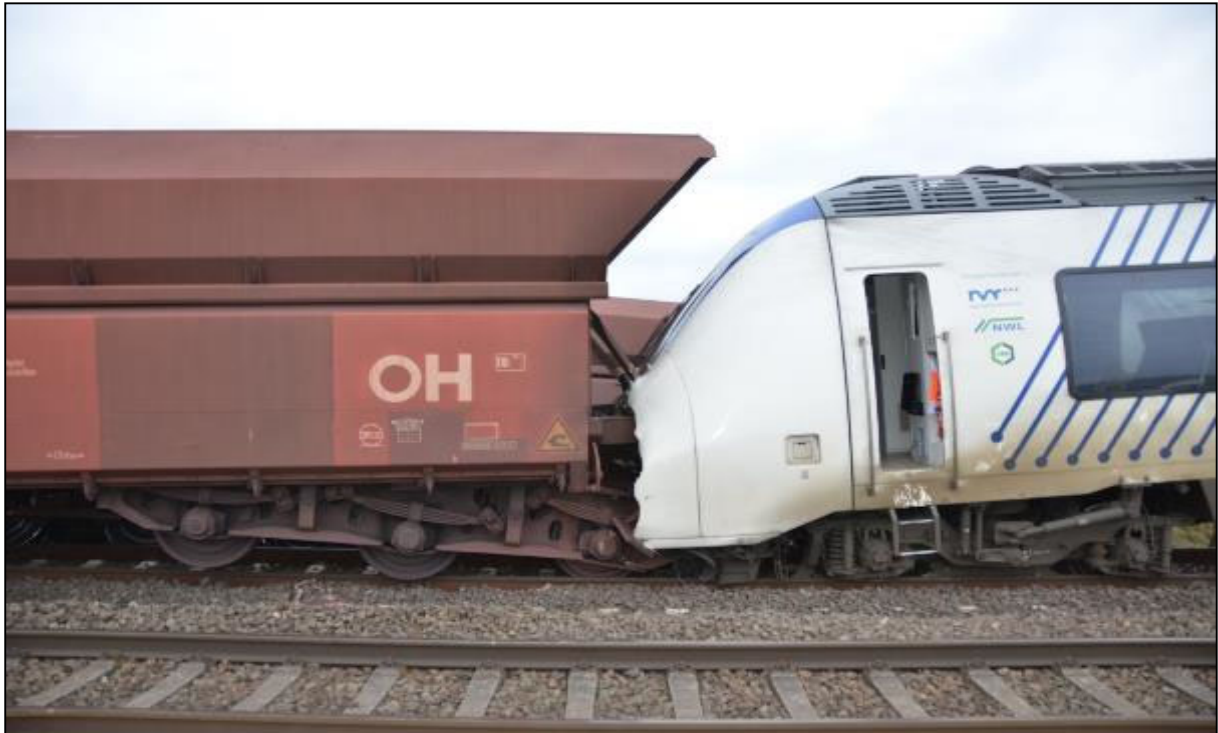
Abbildung 3: Kollisionsstelle<sup>3</sup>

Durch die Zugkollision wurden vier Personen schwer und etwa 35 Personen leicht verletzt. Das führende Fahrzeug des DPN 32547 sowie drei Wagen des GM 48714 entgleisten, davon stürzten zwei Güterwagen um. Es entstanden erhebliche Sachschäden sowie Erschwernisse im Eisenbahnbetrieb. Die Strecke Abzw Weißenberg – Meerbusch-Osterath wurde für mehrere Tage gesperrt.

Die nachfolgende Abbildung 3 zeigt die Kollisionsstelle der beiden Züge. Die Abbildung 4 zeigt die Unfallstelle als Luftaufnahme.

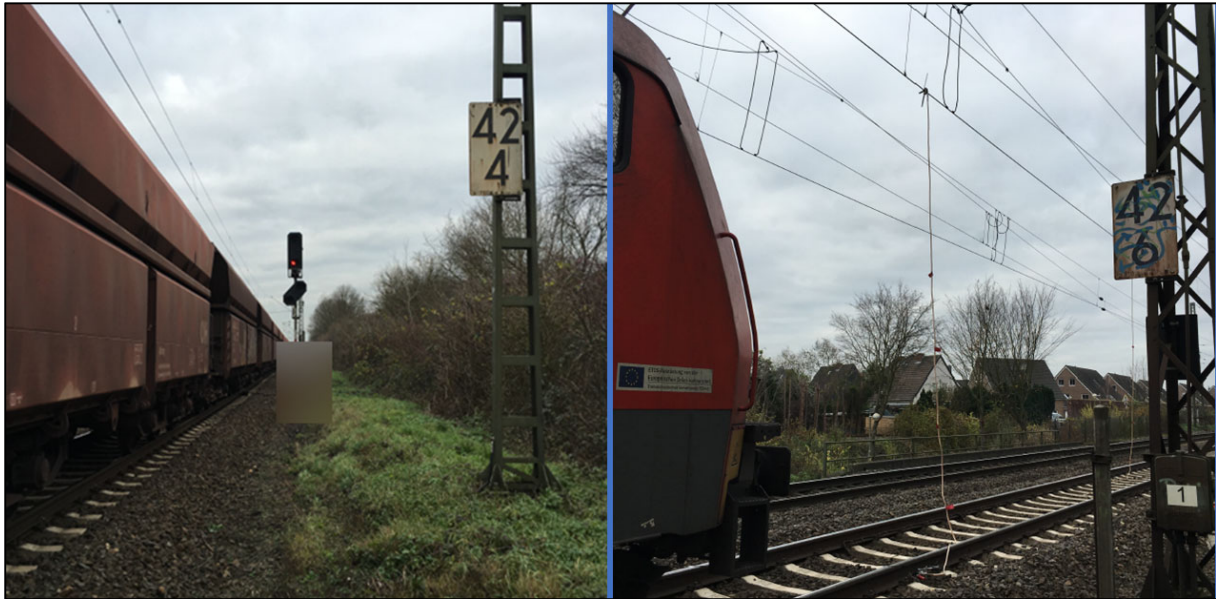
Abbildung 10: Hektometertafel vor Esig A und am Standort der Zugspitze nach dem Ereignis

Der Tf war zuvor in den GSM-R Gesprächen mit der Fdl nicht in der Lage, seinen Standort anhand der Streckenkilometrierung festzustellen. Letzteres wäre trotz Dunkelheit möglich gewesen. Wie die Untersuchungen ergaben, hat das Tzf des 48714 sowohl beim Halt vor dem Esig A als auch nach dem Unfall jeweils dicht vor einer Hektometertafel gestanden. Der Tf hatte diese an seinem Führertisch sitzend, aufgrund der Fahrzeugkonstruktion, wahrscheinlich nicht sehen können. Die folgenden Abbildungen zeigen die Hektometertafel am Standort des Esig A des Bahnhofs Meerbusch-Osterath und die Hektometertafel in Höhe der Zugspitze am unveränderten Standort des folgenden Morgens nach dem Unfall.

Die Aufnahmen machen auch deutlich, dass der Tf nur ein Seitenfenster hätte öffnen müssen, um eine der beiden rechts und links der Gleise angebrachten Tafeln sehen zu können.
