# Untersuchungsbericht

Aktenzeichen: BEU-uu2020-02/003-3323

## Gefährliches Ereignis im Eisenbahnbetrieb

| Ereignisart: | Zugentgleisung |

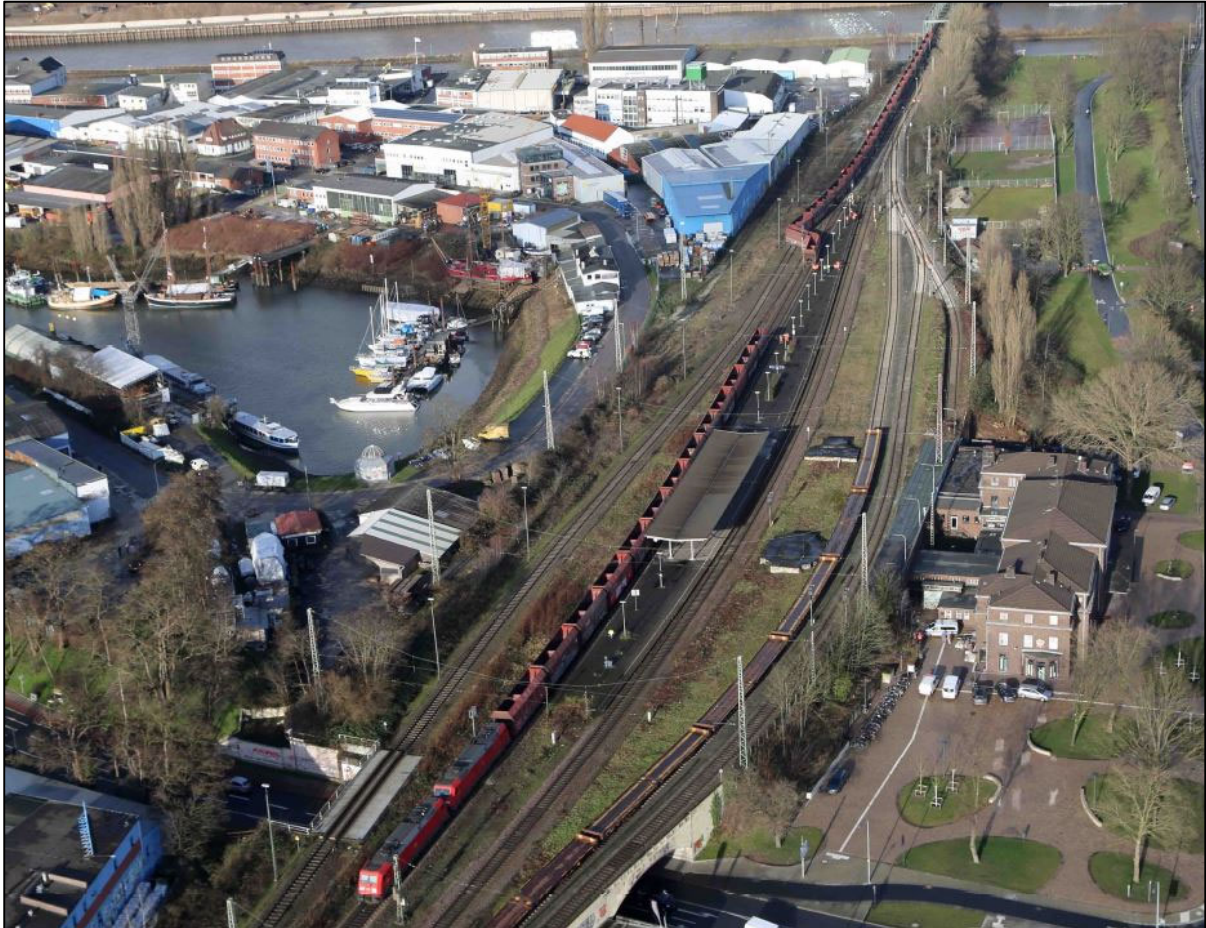
Abbildung 3: Luftaufnahme Unfallstelle<sup>3</sup>

Die folgende Abbildung zeigt eine Luftaufnahme von der Unfallstelle. Die Entgleisungsstelle selbst befand sich noch vor der Weserbrücke am oberen Bildrand und ist in dieser Aufnahme nicht zu sehen. Deutlich erkennbar ist neben den entgleisten Wagen die in der Folge eingetretene Zugtrennung.

Bei dem Ereignis entgleisten insgesamt 10 Wagen. Die Beschädigungen von Gleisen, Weichen und LST-Anlagen erstreckten sich über eine Länge von ca. 830 m.

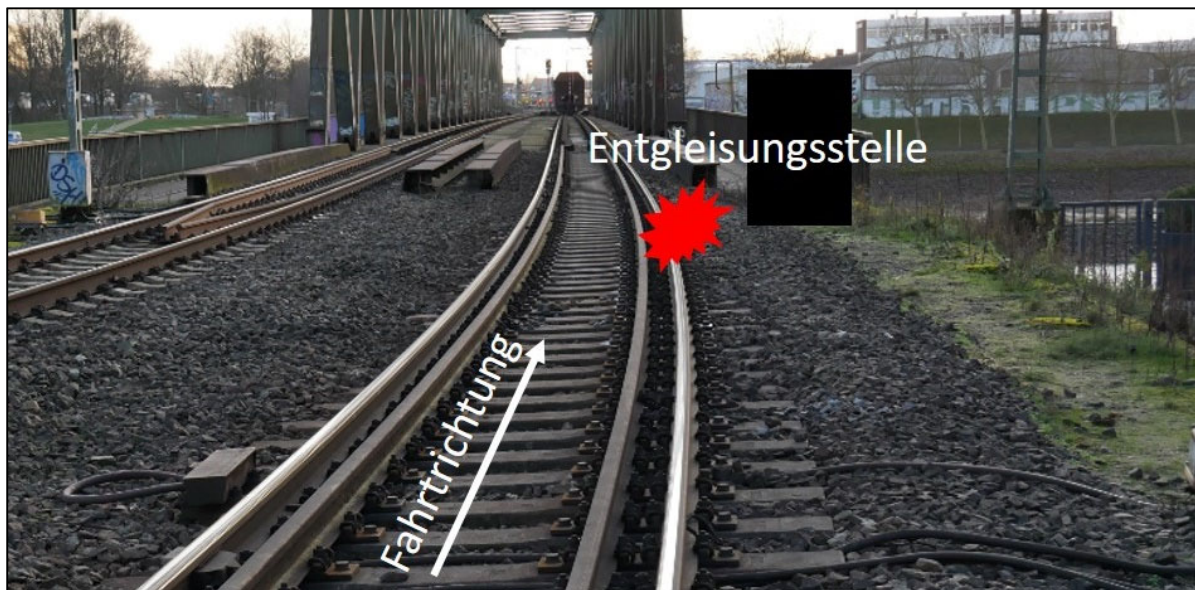
Abbildung 4: Entgleisungsstelle

Der betroffene Streckenabschnitt auf der Strecke 1500 war für die Streckenklasse D 4 mit einer zulässigen Radsatzlast von 22,5 t ausgelegt. Das maximal zulässige Fahrzeuggewicht je Län- geneinheit betrug 8,0 t/m. Erste Untersuchungen vor Ort ließen erkennen, dass vor der Ent- gleisungsstelle Oberbauarbeiten stattgefunden hatten. Es wurden u. a. Stopfarbeiten durch- geführt und Schienen ausgetauscht. Im unmittelbaren Bereich der Entgleisungsstelle waren dagegen keine Hinweise auf Instandsetzungsarbeiten zu erkennen. Die Entgleisungsstelle be- fand sich unmittelbar vor der Weserbrücke im Bereich der Fangvorrichtung, siehe nachfol- gende Abbildung. Der betroffene Wagen entgleiste in Fahrtrichtung nach rechts zur Bogenau- ßenseite eines nach links führenden Gleisbogens. Die drei hinter der Weserbrücke im Fahrweg des Güterzuges liegenden Weichen 16040, 16036 und 16035 wurden durch die Entgleisung beschädigt.

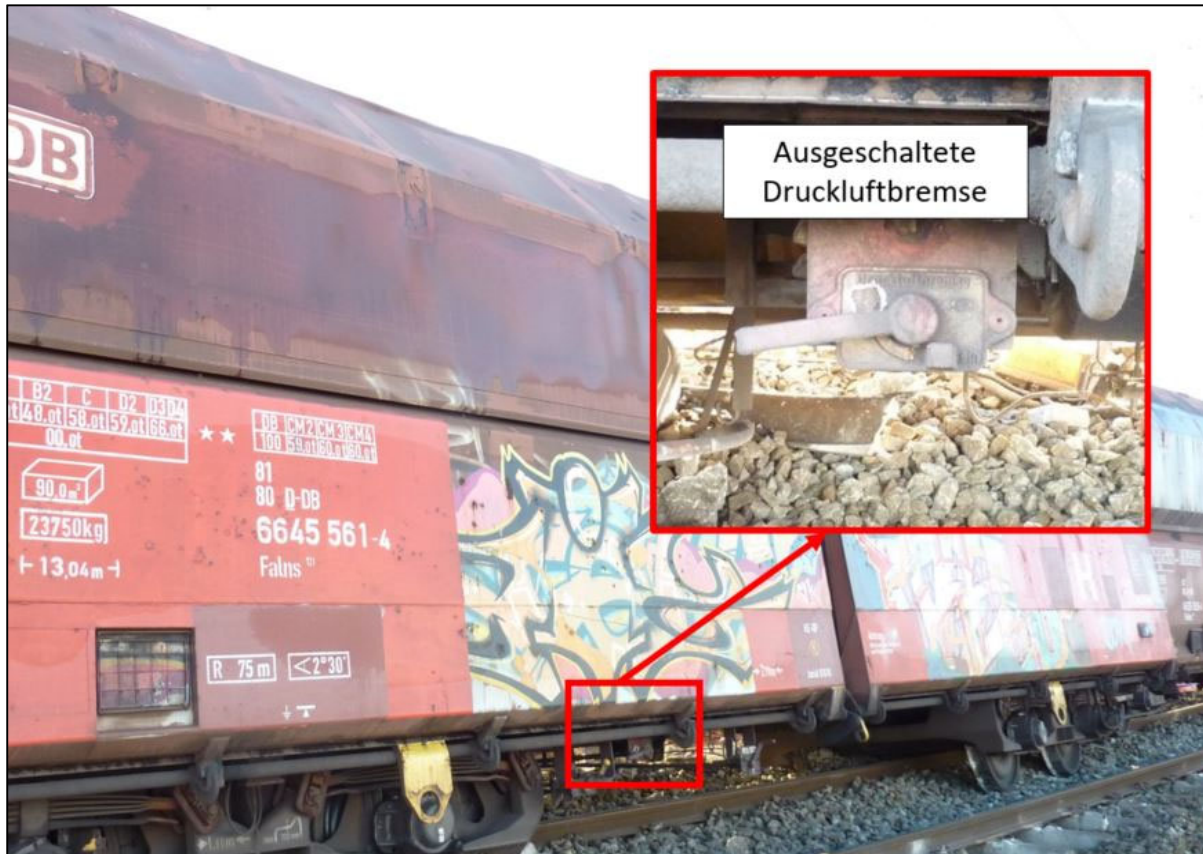
Abbildung 12: Wagen 81 80 664 5 561-4 mit ausgeschalteter Bremse

Bei der Untersuchung der einzelnen Wagen nach dem Ereignis durch die BEU wurde eine ausgeschaltete Druckluftbremse am 18. Wagen mit der Fahrzeugnummer 81 80 664 5 561-4, siehe folgende Abbildung 12, festgestellt. Eine Bezettelung entsprechend der AVV Anlage 9, Anhang 11 war nicht vorhanden. Zu welchem Zeitpunkt die Druckluftbremse ausgeschaltet wurde, konnte nicht mehr rekonstruiert werden.

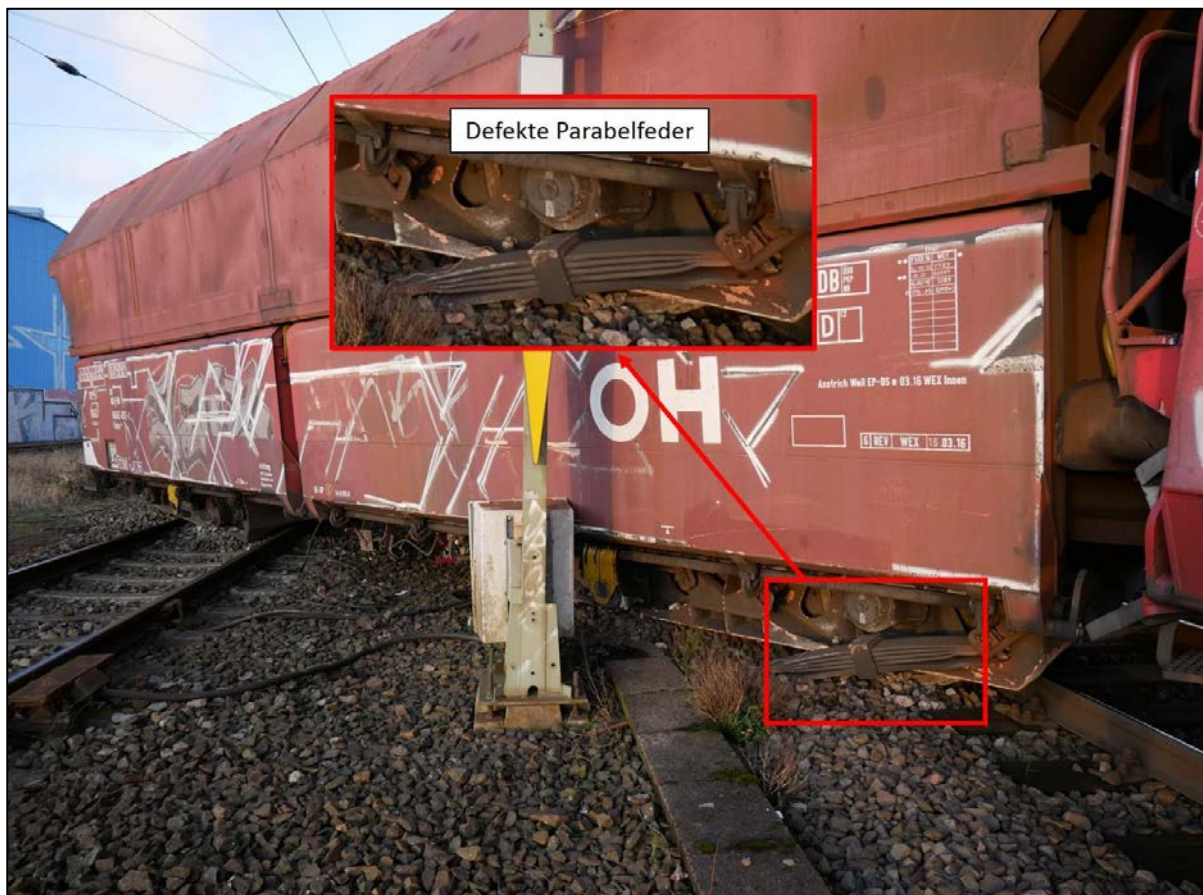
Abbildung 13: Ereignisursächlicher Wagen 81 80 664 5 492-2

Die weiteren Ermittlungen konzentrierten sich auf den an 15. Stelle laufenden Wagen mit der Fahrzeugnummer 81 80 664 5 492-2. An diesem Wagen wurde eine gebrochene Parabelfeder festgestellt, siehe nachfolgende Abbildung 13. Die weiteren neun entgleisten Wagen zeigten ausschließlich Folgeschäden des Unfalls.

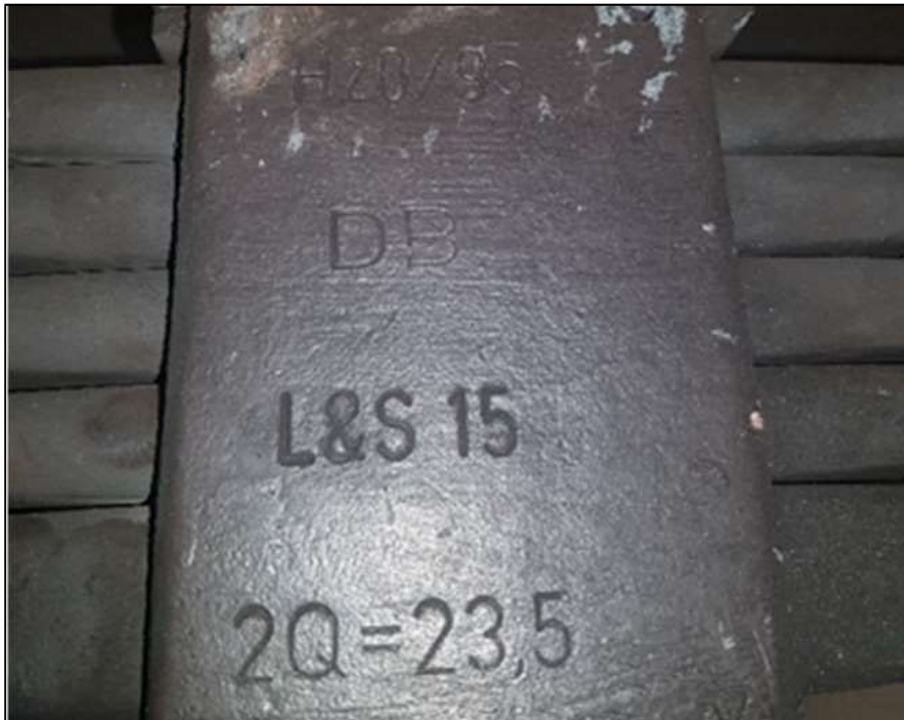
Abbildung 16: Federbundstempelung der gebrochenen Parabelfeder<sup>10</sup>

*Anhand der Federbundstempelung war zu erkennen, dass die Feder im Jahr 2015 bei der Firma Axtone im Werk Lünen aufgearbeitet worden ist. Dabei mussten keine Federblätter getauscht werden.“<sup>9</sup>*

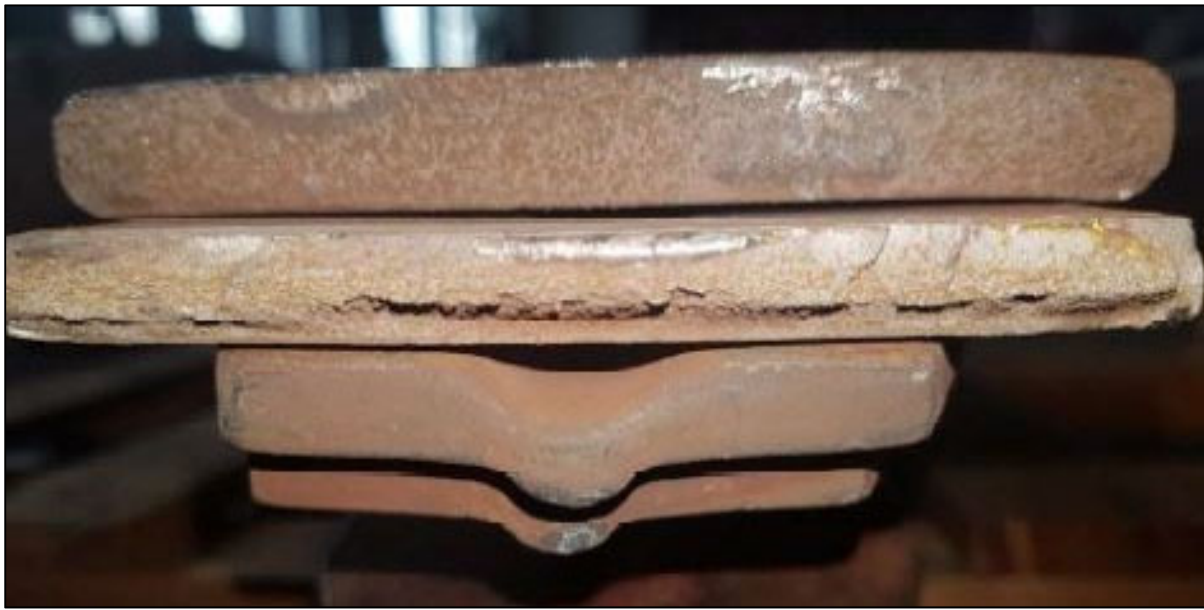
Abbildung 17: Bruchbild 1. und 2. Federlage mit einseitiger Rippe-Nut-Führung <sup>13</sup>

*„Beide Federblätter versagten zweifelsfrei durch Ermüdung mit anschließendem Restgewaltbruch. Dies war deutlich an halbelliptisch verlaufenden Rissfronten und einzelnen Rastlinien erkennbar. In Federblatt 1 hatte der Ermüdungsriß eine Tiefe von ca. 6,5 mm, sein Ausgang befand sich an der Oberfläche der Zugseite des Federblattes. Federblatt 2 wies mehrere Ermüdungsrisse in verschiedenen Ebenen über die Blattbreite verteilt auf.*

*Sie wiesen Tiefen von bis zu 4 mm auf und hatten ihren Ausgang ebenfalls an der Oberfläche der Zugseite des Federblattes. Die Ermüdungsbruchfläche von Federblatt 1 war stärker korrodiert als die von Federblatt 2.“<sup>12</sup>*

Die folgende Abbildung zeigt den im Zitat beschriebenen Sachverhalt. An den Bruchstellen sind die Anzeichen für die Ermüdungs- und Restgewaltbrüche erkennbar.

*„Die werkstofftechnische Untersuchung ergab, dass das Versagen der Federblätter 1 und 2 jeweils auf Ermüdungsbruch, ausgehend von Korrosionsschäden, zurückzuführen war. Zuerst brach das oberste Federblatt 1 ausgehend von der Zugseite. Ausgelöst wurde der Ermüdungsbruch hier durch massive Korrosionsnarben unter dem Auge. Da hier kein betriebsbedingter Abrieb des Farbanstriches stattfinden kann, muss ein mangelhafter oder fehlender Korrosionsschutz von Anbeginn an vorgelegen haben. Durch die erhebliche Kerbwirkung dieser Korrosionsgrübchen erfolgte die Rissbildung und -ausbreitung in diesem weniger hoch beanspruchten Querschnitt des Federblattes. Der Bruch des zweiten Federblattes ist dann als Folgeschaden eingetreten.“<sup>17</sup>*
