# Untersuchungsbericht

Aktenzeichen: BEU-uu2021-06/003-3323

## Gefährliches Ereignis im Eisenbahnbetrieb

| Ereignisart: | Zugentgleisung |

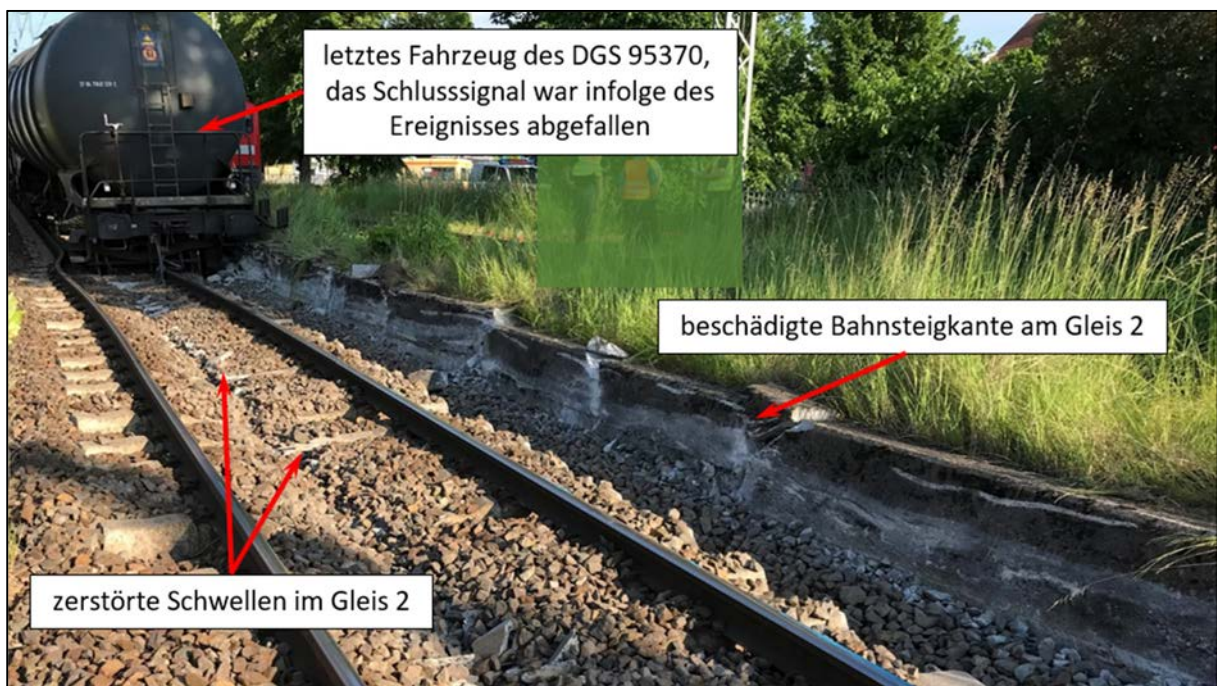
Abbildung 5: Schäden im Bereich des Bahnsteigs im Bf Demmin

Infolge der Schäden mussten die Gleise im Bf Demmin mehrere Tage gesperrt werden. Bis zum Abschluss der infrastrukturellen Instandsetzung konnten Zugfahrten im Regelbetrieb nicht stattfinden.

Schiene des Gleises 1 wurde teilweise aus ihren Befestigungen gerissen und das Gleis streckenweise um mehr als einen Meter in Richtung des Gleises 2 gezogen. Auf Höhe des Asig H wurde eine weitere Verschiebung des Gleises durch das Fundament des Signalmastes verhindert. Das bewirkte hier einen abrupten Richtungswechsel im Gleis. Dadurch überkletterte das entgleiste Drehgestell etwa in km 176,3 die linke Schiene des Gleises 1 in Richtung des Gleises 2. Danach wurden auf dem Weg bis zum ereignisbedingten Halt des Zuges sämtliche Schwellen und ein Teil der vorhandenen Bahnsteigkante am Gleis 2 zerstört.

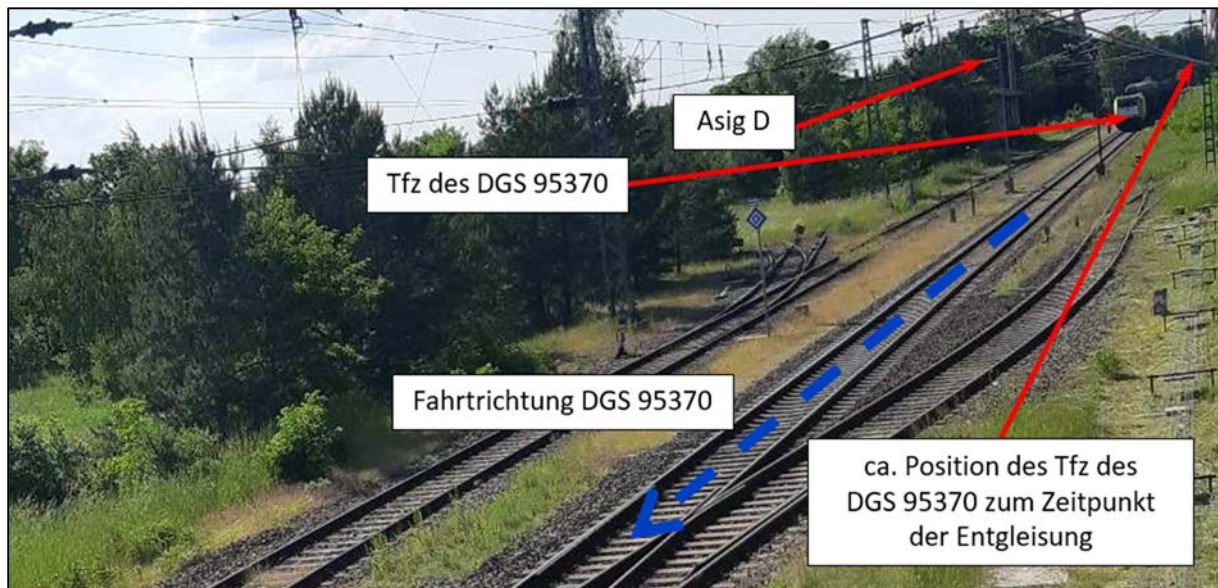
Abbildung 8: Blick vom Stw Dmf in Richtung Empfangsgebäude des Bf Demmin<sup>3</sup>

Aufgrund der Tatsache, dass weder eine selbsttätige Fahrstraßenauflösung noch eine Gleisfreimeldeanlage im Bf Demmin installiert waren, musste der Fdl ausschließlich durch Hinsehen feststellen, ob der Zug am Asig D in km 75,681 zum Halten gekommen war. Das Tfz des DGS 95370 befand sich nach dem ereignisbedingten Halt ca. in km 175,8 und somit deutlich vor dem gewöhnlichen Halteplatz. Die folgende Abbildung zeigt die Situation nach dem Halt des Zuges. Die Position des Tfz nach dem Halt, der Standort des Asig sowie die Position, an der sich das Tfz zum Zeitpunkt der Entgleisung etwa befand, sind markiert.

Die Fahrstraße k/2 für den DGS 95370 war vor dem Halt des Zuges am gewöhnlichen Halteplatz aufgelöst worden. Damit gab der Fdl dem Ww auf dem Stw Dwt den Verschluss der Elemente der Fahrstraße frei. Gegen 12:17 Uhr meldete der Fdl Demmin die Ankunft des DGS 95370 an den Fdl Grimmen und bot diesem gleichzeitig den RE 3508 mit der Abfahrzeit 12:21 Uhr an. Während dessen stellte der Ww im Stw Dwt die Weiche W 39 unter dem letzten Wagen des DGS 95370 um.

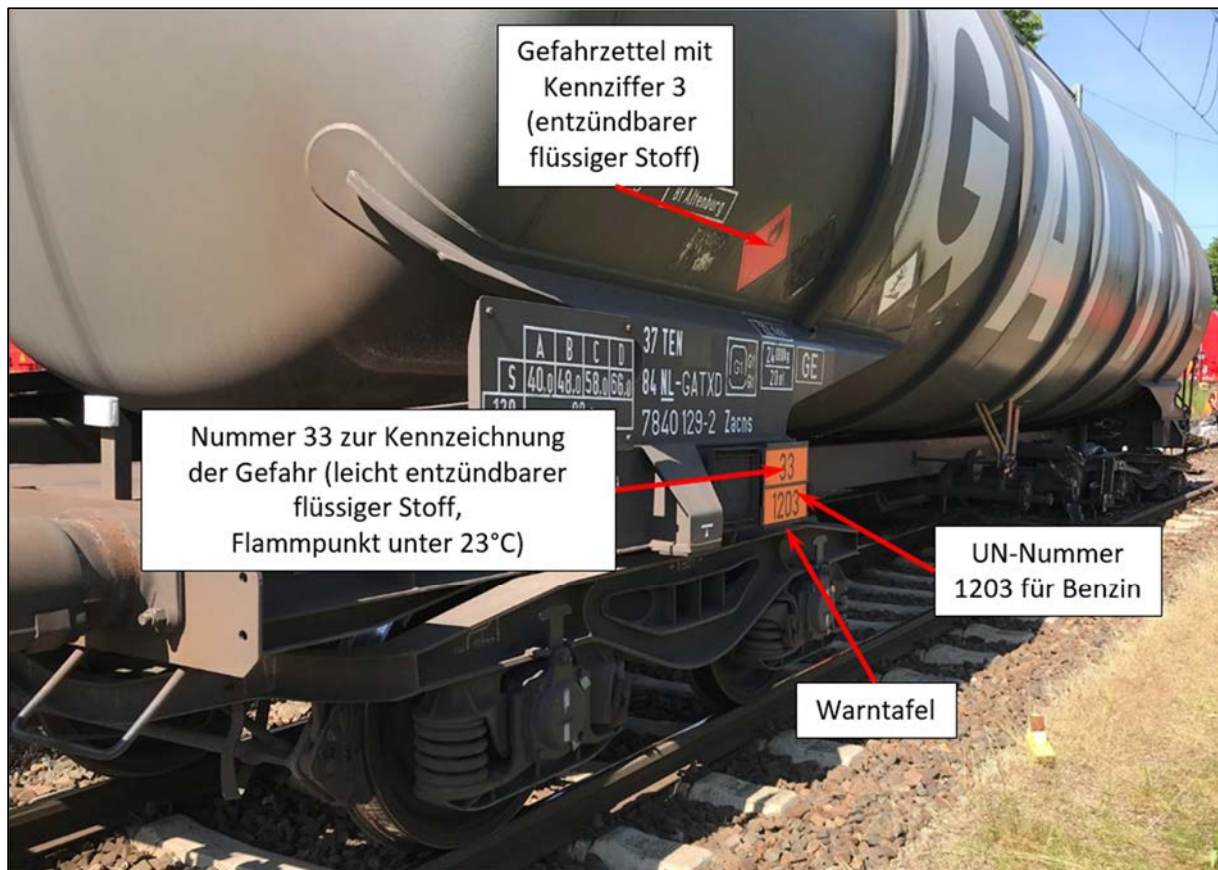
Abbildung 12: Entgleistes Fahrzeug

Das entgleiste Fahrzeug, das auf der folgenden Abbildung zu erkennen ist, lief am Schluss des Zuges und war gemäß Wagenliste mit ca. 65 t Gefahrgut beladen.

Der Gefahrzettel wies auf einen entzündbaren flüssigen Stoff hin. Die Warntafel zeigte die Nummer 33 zur Kennzeichnung der Gefahr, hier leicht entzündbarer flüssiger Stoff mit Flammpunkt unter 23°C, und die UN-Nummer 1203 für das Gefahrgut, hier Benzin. Infolge des Ereignisses kam es nicht zu einer Umweltbelastung durch Freisetzung von gefährlichen Gütern. Die Prüfung der vom Fahrzeughalter vorgelegten Unterlagen zur Instandhaltung des Fahrzeuges ergab keinerlei Unregelmäßigkeiten. Hinweise auf ereignisursächliche Einflüsse aus dem entgleisten Fahrzeug ergab die Untersuchung nicht. Die am Fahrzeug festgestellten Schäden wurden sämtlich als Unfallfolgen eingeordnet.
