# Untersuchungsbericht

Aktenzeichen: 60uu2015-08/004-3323

## Gefährliches Ereignis im Eisenbahnbetrieb

| Ereignisart: | Bahnübergangsunfall |

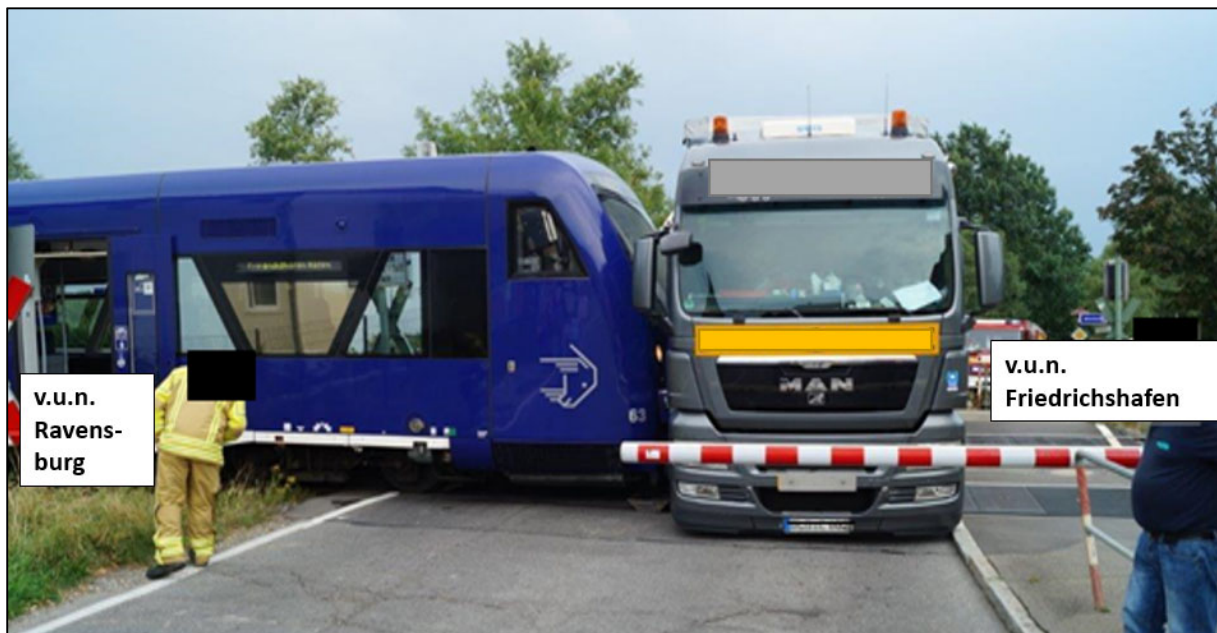
Abbildung 2: Ereignisstelle<sup>2</sup>

Bei dem Zusammenprall wurde ein Reisender im Zug leicht verletzt. Am Eisenbahn- und am Straßenfahrzeug entstanden geringe Sachschäden. Beide Fahrzeuge konnten anschließend aus eigener Kraft weiterfahren. Die nachfolgende Abbildung zeigt die Ereignisstelle. Aus der Abbildung ist ersichtlich, dass die Sattelzugmaschine durch den Zusammenprall auf den Fahrstreifen der Gegenrichtung verschoben wurde.

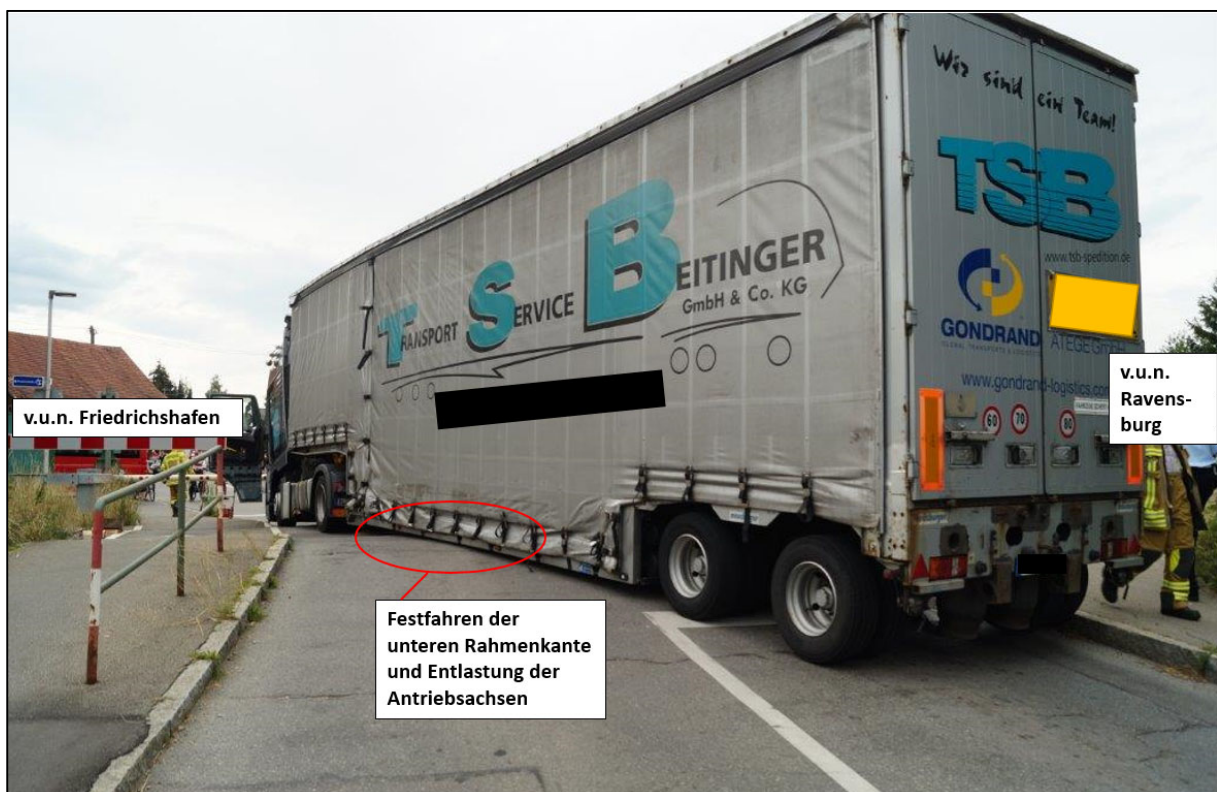
Abbildung 3: Festgefahrenere Sattelzugmaschine<sup>3</sup>

Die nachfolgende Abbildung zeigt die Ereignisstelle in Fahrtrichtung der Sattelzugmaschine mit der festgefahrenen Rahmenkante und der seitlichen Verschiebung durch den Zug.

Der Sattelzug befuhr den BÜ von der Bundesstraße B 30 kommend mit geringer Geschwindigkeit. Beim Überqueren des BÜ setzte der Sattelaufleger mit seiner unteren Rahmenkante auf der Kuppe der Fahrbahn im Bereich des BÜ stark auf, so dass die Sattelzugmaschine den BÜ-Bereich nicht mehr räumen konnte, siehe Abbildung 3.

Für das Befahren der auf den BÜ zuführenden Straße galten keine Einschränkungen für den Straßenverkehr. Die Straßenverkehrsteilnehmer wurden mit dem Verkehrszeichen 112 auf eine unebene Fahrbahn hingewiesen. Der Straßenverlauf über den BÜ war entsprechend uneben und enthielt eine Kuppe. Eine nachträgliche Überprüfung durch einen Gutachter ergab, dass der Kuppenhochpunkt, an welchem sich der Sattelaufleger mit der Rahmenkante festfuhr, außerhalb des BÜ-Bereiches lag. Der Verantwortungsbereich des EIU beträgt gemäß § 14 Abs. 2 Nr. 1 des Eisenbahnkreuzungsgesetzes bis 2,25 m ab der äußeren Schiene. Die Kuppe befand sich im Zuständigkeitsbereich des Straßenbaulastträgers.

Weder in den eisenbahn- noch straßenverkehrsrechtlichen Bauvorschriften waren Vorgaben zur Ausgestaltung von Rundungshalbmessern von Kuppen an BÜ enthalten. Zudem gibt die StVZO keine Mindestmaße in Bezug auf die Bodenfreiheit zwischen den Achsen von längeren Fahrzeugen vor. Dies führte zur baulichen Ausgestaltung der Kuppe im Straßenbereich des betroffenen BÜ, die zu Gefährdungen bei bestimmten, nach StVZO zugelassenen Fahrzeugen führen konnte. Nach bisherigem Stand hätte nur eine Einzelfallbetrachtung in der baulichen Ausführung des BÜ und der relevanten Straßenzuführungen das Gefährdungspotenzial verringern können.

Als Sofortmaßnahme nach dem Ereignis wurde die Kuppe vor dem BÜ so abgefräst, dass sie für den Straßenverkehr flacher ausgebildet war. Zudem erließ die Straßenverkehrsbehörde eine verkehrslenkende Maßnahme mit Verkehrszeichen Z 250 in Verbindung mit den Zusatzzeichen Z 1048-14 „Verbot der Durchfahrt für Sattelfahrzeuge“.

Im Zuge von weiteren Baumaßnahmen wurde der BÜ in Kehlen mittlerweile umfangreich umgebaut, sodass die Straßengradiente entsprechend flacher ausgebildet wurde.
