# Untersuchungsbericht

Aktenzeichen: 60uu2016-10/006-3323

## Gefährliches Ereignis im Eisenbahnbetrieb

| Ereignisart: | Bahnübergangsunfall |

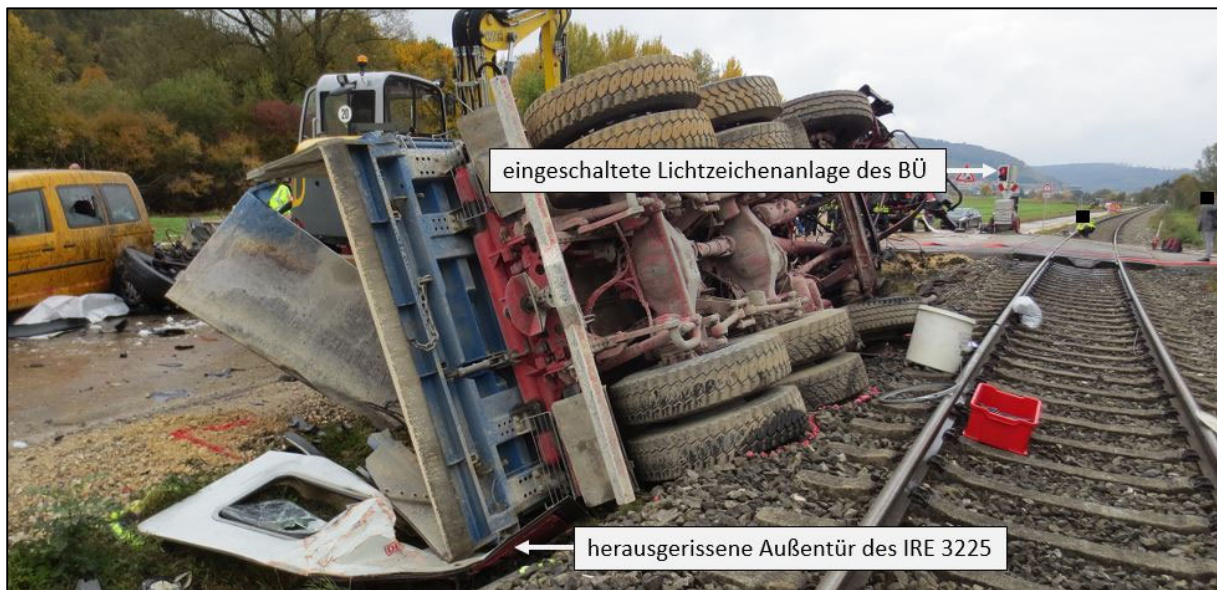
Abbildung 3: Nahaufnahme Unfallstelle

Die nachfolgende Abbildung zeigt eine Nahaufnahme der Unfallstelle mit Blickrichtung nach Oberkochen, gegen die Fahrtrichtung des IRE 3225.

In der Abbildung ist erkennbar, dass die Lichtzeichen des BÜ auch nach dem Ereignis noch eingeschaltet waren. Das unter dem gezeigten Lichtzeichen angebrachte Andreaskreuz wird teilweise durch eine nach dem Ereignis abgestellte Schlauchhaspel der Feuerwehr verdeckt. Das Andreaskreuz war zum Unfallzeitpunkt vollständig einsehbar. Der hintere Teil des Lkw kam mit seinem Fahrwerk an dem Bahndamm zum Liegen. Das Heck zeigte in Richtung Königsbronn. Unter der Mulde, am Fahrzeugheck befand sich die herausgerissene Außentür vorne rechts des zweiten Teils des Triebzuges des IRE 3225. Die folgende Abbildung verdeutlicht die Schäden am IRE 3225, die u. a. die Verletzungen bei den Reisenden verursachten.
