# Untersuchungsbericht

Aktenzeichen: 60uu2015-06/017-3323

## Gefährliches Ereignis im Eisenbahnbetrieb

| Ereignisart: | Zugentgleisung |

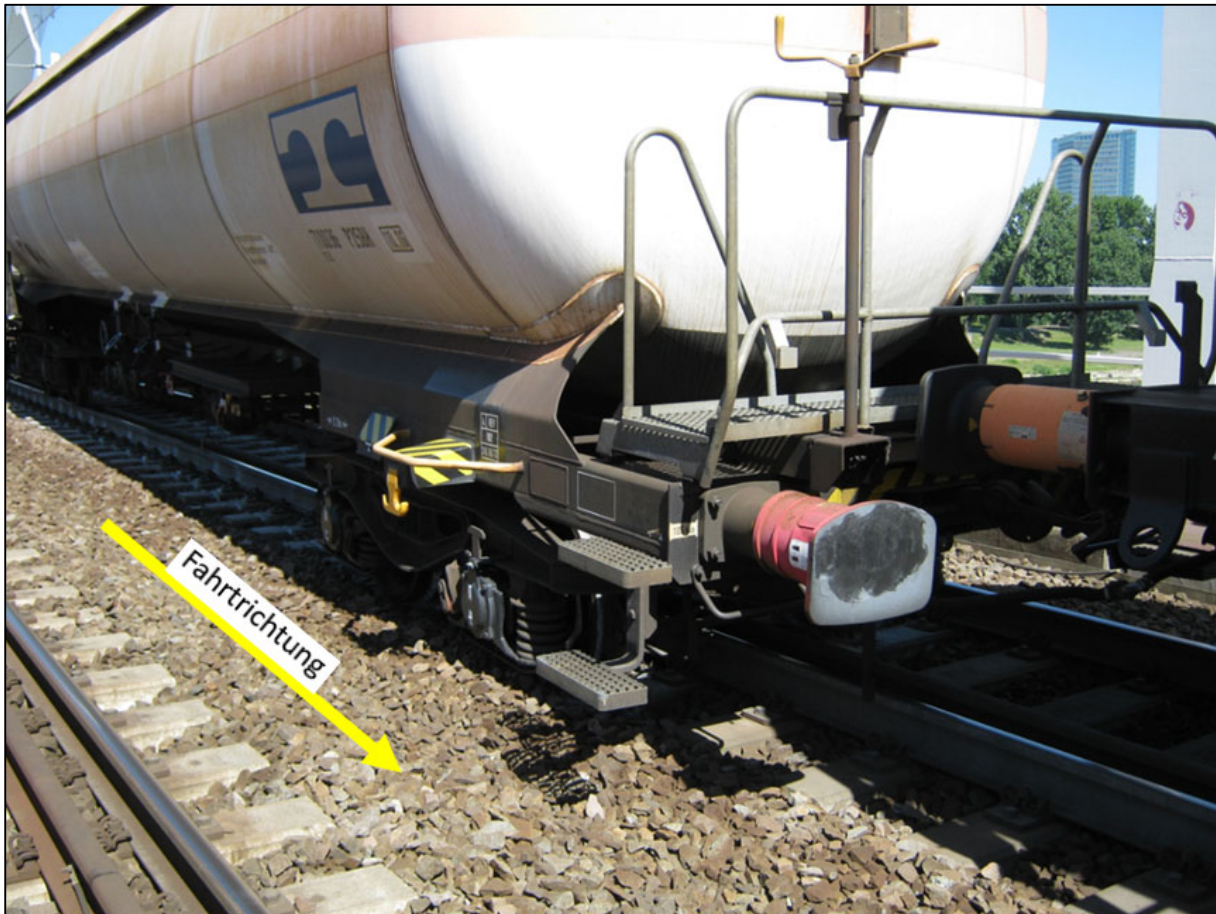
Abbildung 2: Entgleister Kesselwagen

Es wurden keine Personen verletzt. Es entstand erheblicher Sachschaden an der Infrastruktur und geringer Sachschaden am Fahrzeug. Aufgrund der Sonderanfertigung der durch die Entgleisung beschädigten Spezielschwellen blieb das betroffene Gleis mehrere Wochen gesperrt.

Die Ursache für die Entgleisung lag im individuellen Zusammenwirken von Wagen und Oberbau. Die plötzlichen Veränderungen der Gleisparameter in Längshöhe, Richtung und Verwindung im Bereich der Entgleisungsstelle nahm das erste Drehgestell des an Position 24 laufenden Wagens bei der langsamen Fahrt aufgrund des verwindungssteifen und torsionsträgen Wagens einzig durch die Drehgestelle nicht mehr auf, so dass es zum Verlust der Spurführung kam.

Nach Auskunft der DB Netz AG wurden nach dem Ereignis auf mehreren Metern im Bereich der Rampe zur „Konrad-Adenauer-Brücke“ kopfgehärtete Schienen verbaut, um die Riffelbildungen in den Schienenköpfen zu minimieren.
